Zeitschrift: **Schweizerische Bauzeitung**

Band (Jahr): **109/110 (1937)**

Heft 1

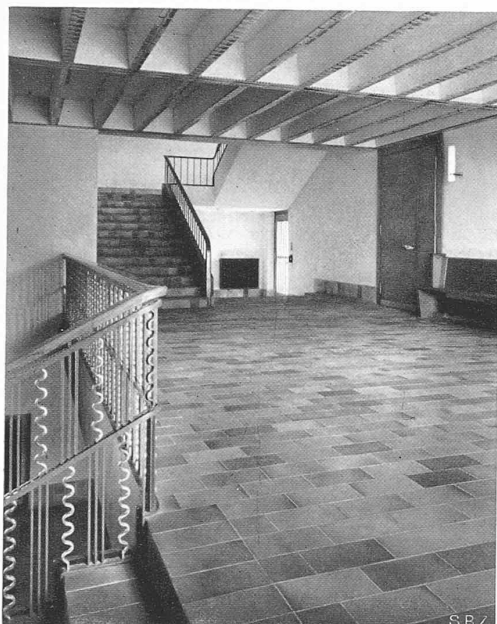
Abb. 8. Treppenvorplatz zum Schiff

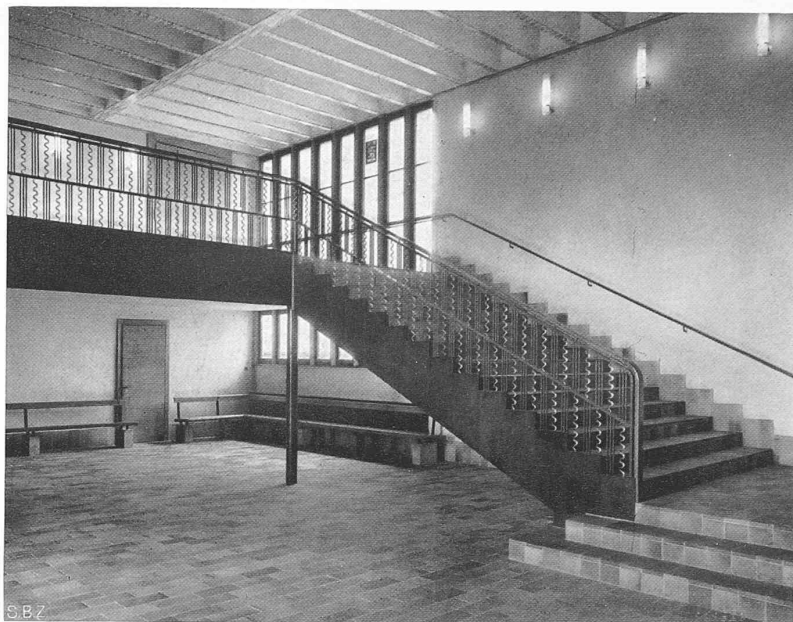
Abb. 9. Treppenhalle beim Haupteingang (Untergeschoss), Aufstieg zum Schiff
