Rutschverbauungen

Autor(en): **Ramser, E.**

Zeitschrift: **Schweizerische Bauzeitung**

Von E. RAMSER, Kulturingenieur, Eidg. Meliorationsamt, Bern

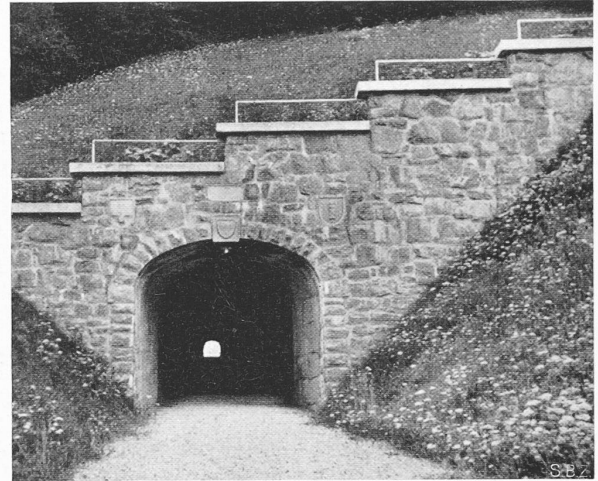
Abb. 4. Tunnel 3.0 m br., 192 m lg., mit zwei Ausweichstellen von je 5,0 m Breite. — Güterweg Gräpplang-Fäsch

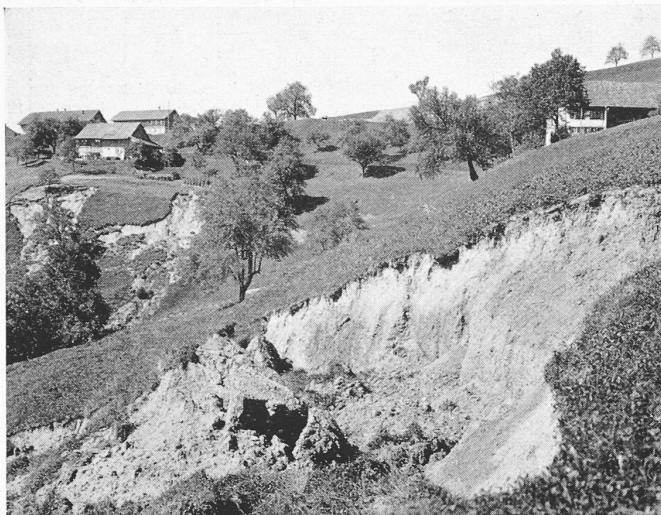
Abb. 1. Zustand Juni 1930

Rutschungen in Sternberg, Zürcher Oberland, und ihre Verbauung

Noch waren die Sicherungsarbeiten an den Überwehungen vom Jahr 1928 nicht abgeschlossen, als die Schäden der Sommer 1930 und 1932 eintraten. Sozusagen das gesamte, nichtbewaldete Gebiet der Gemeinde wurde in Mitleidenschaft gezogen, d. h. rd. 110 ha von 90 Grundbesitzern (Abb. 1).

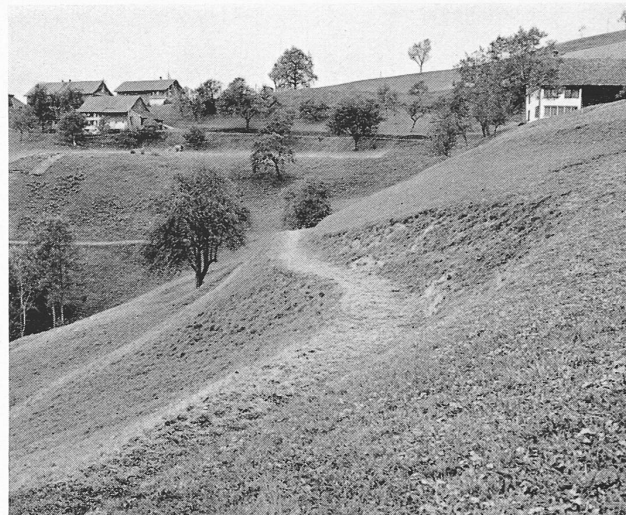
Abb. 2. Heutiger Zustand

Die tiefen Wasserfassungen waren sehr kostspielig, bildeten jedoch gleichzeitig wertvolle Wasserversorgungen für das quellenarme Hochplateau, für das neun Widderanlagen und eine vollautomatische Pumpe installiert wurden. Einen grossen Arbeitsaufwand erforderten die Planierungen der Rutschgebiete, das Abtragen der Erdwalzen und das Auffüllen der Abrisse, um damit eine gleichmässige Erddruckverteilung zu erreichen, und die landwirtschaftliche Bearbeitung der Hänge wieder zu ermöglichen. Bei der Natur dieser Konsolidierungs- und Planierarbeiten kam nur eine Ausführung in Regie in Frage. Neben Berufsarbeitern wurden vor allem die beteiligten Grundeigentümer selbst beschäftigt, die damit ihren Pflichtanteil abverdienen konnten (Abb. 2).

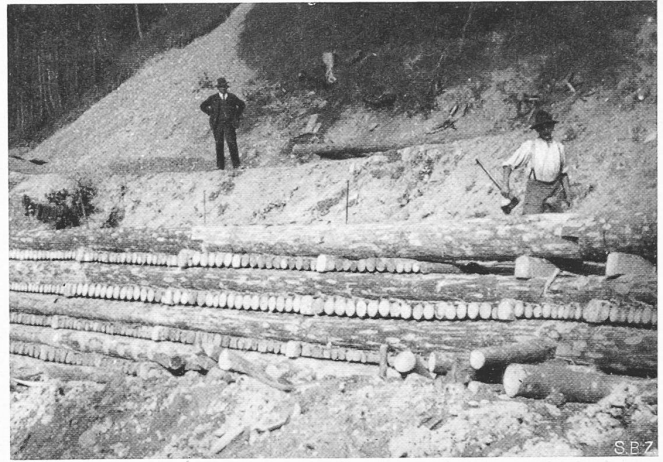
Abb. 4. Hangsperre, 33 m lang, am Grischbachtalweg, Kt. Bern

Rutschverbauungen unseres Aufgabenkreises bestehen aber nicht ausschliesslich in Entwässerungen. Entsprechend dem Sperrbau in den Wildbachgerinnen kommen wir öfters in den Fall, Güterstrassen längs steilen Berglehnen durch Etagenbauten zu sichern. Erste Bedingung ist auch hier, die Bauausführung dem Gelände und dem in der Nähe befindlichen Material anzupassen. Holz und Stein bilden die Regel, entweder in reiner oder in kombinierter Bauweise. In beweglichen Böden wird Beton nur ganz ausnahmsweise Anwendung finden. Holzbauten bieten den Vorteil rascher Ausführungsmöglichkeit, was besonders im bereits angerissenen Gelände doppelt wertvoll ist. Auch besitzen sie ein gewisses Mass von Elastizität, die ein Nachsinken des Bauwerkes gestattet, ohne dass eine Beschädigung oder dessen Zerstörung eintritt. Dagegen sind Stein- und Betonbauten in dieser Hinsicht besonders empfindlich. Auch haben wir allgemein die Erfahrung gemacht, dass die einheimische Bevölkerung waldreicher Gebirgsgegenden in der Bearbeitung und Verwendung von Holz überaus geschickt ist. Holzkastenbauten zur Sicherung des Grischbachtalweges im Amt Saanen, Kt. Bern, legen hierfür beredtes Zeugnis ab (Abb. 4).

Ein Nachteil der Holzsperrn ist ihre relativ kurze Lebensdauer, sofern das Holz nicht ständig unter Wasser oder in feuchter Erde liegt. In diesem engen, schattigen und feuchten Tal jedoch werden diese Kasten ihren Zweck jahrzehntelang erfüllen; während dieser Zeit werden sich die kahlen Abrisse mit Buschwerk bestocken, sodass die dauernde Erhaltung der Bauwerke nicht mehr notwendig sein wird. Zudem wurde nur trocken gewachsenes und während der Wintermonate gefälltes Holz verwendet.¹⁾ — Auch haben wir grosse Bauhöhen vermieden und die Werke in eine grössere Zahl kleinerer Objekte aufgeteilt, deren Unterhalt und Ersatz leichter zu bewerkstelligen sind.
