# Herrschaftliches Wohnhaus P.B.-R. an der Rappenhalde in Winterthur: Arch. C. Lippert und A. v. Waldkirch, Zürich

Zeitschrift: **Schweizerische Bauzeitung**

## Herrschaftliches Wohnhaus P. B.-R. an der Rappenhalde in Winterthur

Arch. C. LIPPERT und A. v. WALDKIRCH, Zürich

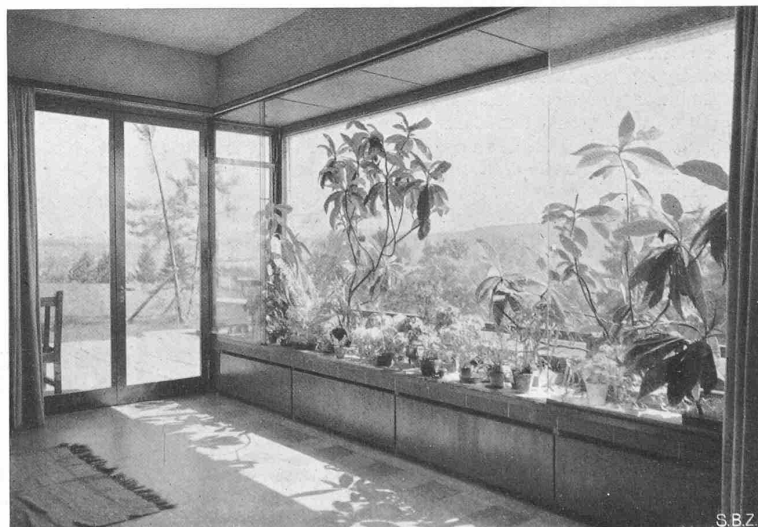
Abb. 20. Blumenfenster in der Südecke des Wohnzimmers

*Technisches.* Zufahrtstrasse, Stützmauern und Untergeschoss Beton, massive Betondecken mit Strahlungsheizung Crittall (Oelfeuerung). Küche und Waschküche elektrisch; Warmwasserbereitung durch lokale Elektroboiler, im Dachboden über den Hauptzapfstellen angeordnet. Mangels Schwemmkanalisation Klärgruben, wegen ungenügendem Netzdruck Windkessel mit automatischer Wasserpumpe. — Erdgeschoss-Wohnräume Buchen-Würfelparkett, Esszimmer Ahorn und Nussbaum, Eingang Klinker, Obergeschoss Eichenlangriemen. Schreinerarbeit (Landerziehungsheim Albisbrunn) im Erdgeschoss Nussbaum, Eingang Ulme, Kinderzimmer Tanne, Obergeschoss Esche. Blumenfenster Bronze, Keramik-Auskleidung und indirekte Beleuchtung. — Baukosten (1937) 95 Fr./m<sup>3</sup>.
