**Artikel:** Neue Bauten aus der Westschweiz  
**Autor:** [s.n.]  
**DOI:** <https://doi.org/10.5169/seals-83504>

## Neue Bauten der Westschweiz

### Arzthaus Dr. Droin, Collonge-Bellerive, Genf

### Ferienhaus «Bois Chamblard» in Buchillon am Genfersee

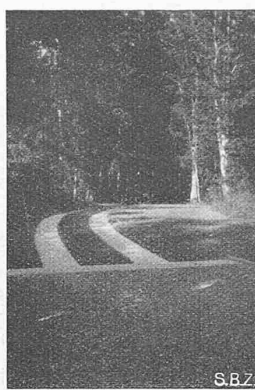
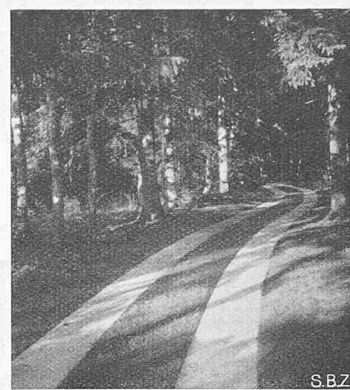
Abb. 10 und 11. Waldweg mit Beton-Fahrspur

Auf Wunsch des Bauherrn enthält das Haus keinen Personalwohnraum und ist straff organisiert nach Dienst- und Wohnräumen. Als vorläufige Lösung birgt das Esszimmer ein Frankfurter Klappbett (B). Der lange Pergolaflügel soll jedoch später ersetzt werden durch den Bautrakt, der auf unserm Grundriss Abb. 5 eingetragenen ist, und die Grundrissorganisation wird damit dann noch logischer sein. Als Kuriosum zeigen Abb. 10 und 11 den nur mit zwei Beton-Fahrstreifen versehenen, 145 m langen Waldweg zum Auto-Kehrplatz. Die je 60 cm breiten Streifen haben 85 cm Abstand und weisen alle 3 m eine Fuge auf.
