Zeitschrift: **Schweizerische Bauzeitung**

Band (Jahr): **125/126 (1945)**

Gemeinde-Wohnbauten der Stadt Bern auf dem Stapfenacker in Bümpliz

Arch. ERNST INDERMÜHLE, BRACHER & FREY, HANS REINHARD

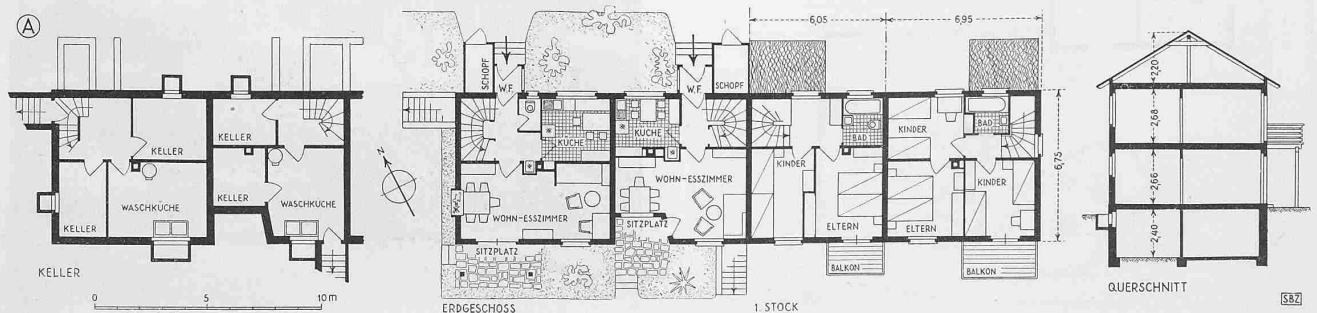
Masstab 1:300

Abb. 6. Grundrisse und Schnitt der Vierhäusergruppen Typ A

Die *Einfamilienhäuser* enthalten im Erdgeschoss das reichlich bemessene Wohn-Esszimmer von 20,5 bis 26,5 m² Bodenfläche und die Küche von 6,7 bis 8,4 m². Bei den Dreizimmerwohnungen der 1. Etappe stehen die Wohnzimmer in Verbindung mit einer einspringenden, nach dem Garten offenen Sitznische. Im 1. Stock befinden sich die Schlafzimmer von 9,5 bis 13 m² Grösse und das Badezimmer. Bei den Vierzimmerwohnungen wurde der Abort vom Badezimmer getrennt und in das Erdgeschoss verlegt. Jedes Haus ist vollständig unterkellert und enthält eine eigene Waschküche von 14 m² Grösse mit Wäschherd, Spültrog und Auswindmaschine. Nach den Dachräumen führt eine Schiebetreppe. Die Gärten stehen mit dem Keller in direkter Treppenverbindung. Um Fahrräder, Kinderwagen, Handkarren usw. zweckmässig versorgen zu können, ist unmittelbar neben dem vorgebauten Windfang ein kleiner Schopf erstellt worden, was sich als sehr zweckmässig bewährt hat.

Die 30 cm starken Aussenwände sind mit Klötzlisteinen gemauert, die Decke über Keller besteht z. T. aus armierten Fertiggelassen mit Hohlkörpern, z. T. aus Holzgebälk, jene über Erdgeschoss und 1. Stock durchwegs aus Holzgebälk mit Schrägboden. Ueber Keller und 1. Stock sind die Holzbalkendecken ausserdem mit Glaswolle isoliert.

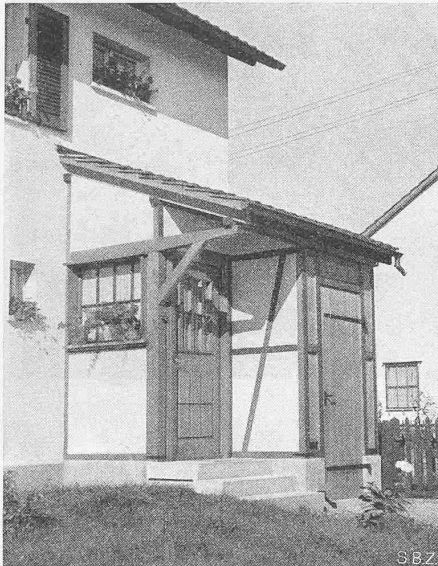
Abb. 10. Eingang und Schöpfli Typ A

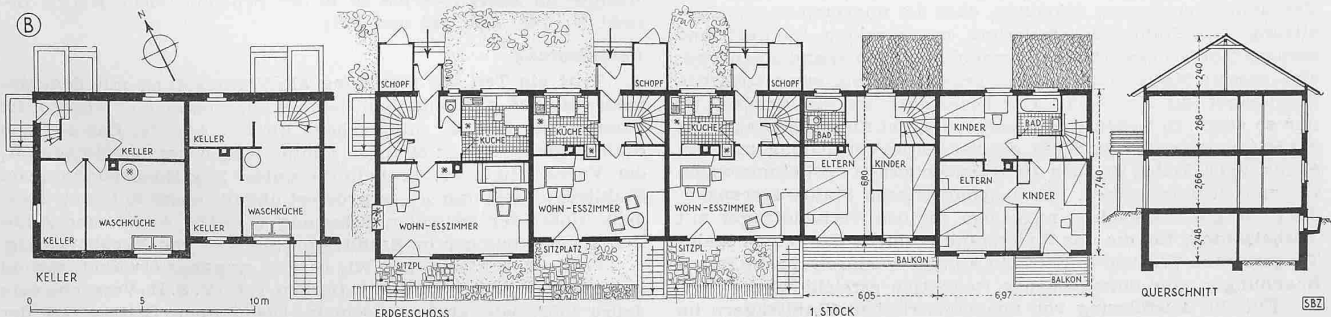
Masstab 1 : 300

Abb. 7. Grundrisse und Schnitt der Fünfhüsergruppe, Typ B

der 1. Bauetappe die Erstellung von 32 Einfamilienhäusern mit 16 Vierzimmerwohnungen und 16 Dreizimmerwohnungen vor. Je vier Häuser wurden zu einem Block zusammengefasst. In der 2. Etappe wurden drei Blöcke mit je zwei Vierzimmer- und drei Dreizimmerwohnungen, sowie ein zweigeschossiges Mehrfamilienhaus mit sechs Zweizimmerwohnungen erstellt. Im ganzen kamen somit 53 Wohnungen zur Ausführung.
