# Technisches Personal nach Afghanistan

Zeitschrift: **Schweizerische Bauzeitung**

Band (Jahr): **127/128 (1946)**

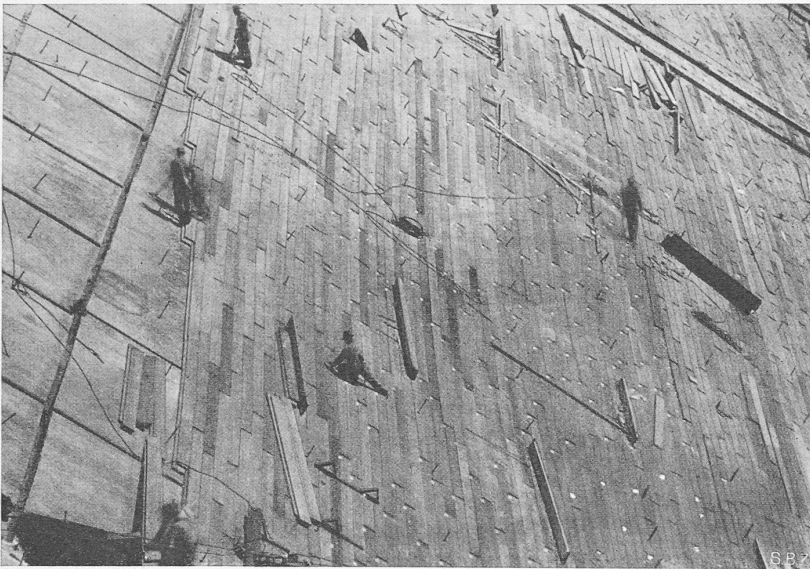
Bild 6. Verlegen der «Wakefield»-Bohlen in fertigen Einheiten mit 10 cm Längsfugen und 1 cm Querfugen

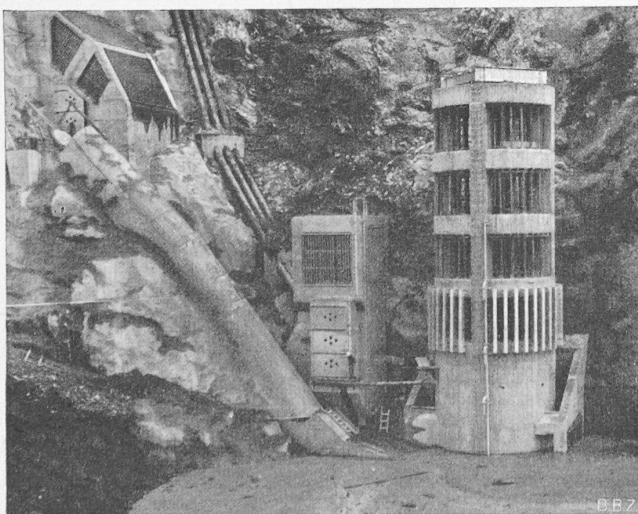
Bild 10. Neuer Grobrechenturm, ausgeführt im Jahr 1939  
Photos Los Angeles County Flood Control District

Wie aus Bild 1 und 9 ersichtlich, ist die Entnahmeanlage in sechs Stufen angeordnet. Jeder Auslass weist eine hydraulisch betätigte Drosselklappe von 210 cm lichtem Durchmesser auf. Zu deren Schutz gegen Geschiebe und Schwemmsel waren ursprünglich käfigartige Grobrechen angeordnet. Auf Grund der Erfahrungen, die während des katastrophalen Hochwassers vom März 1938 gemacht wurden, hat man diesen Typus von Grobrechen durch den sog. Turmtypus ersetzt, wie er s. Z. im Zusammenhang mit der Entnahmeanlage des San Gabriel-Dammes Nr. 1 beschrieben worden ist. Bild 10 zeigt den diesbezüglichen Umbau der untersten zwei Stufen des San Gabriel-Dammes Nr. 2. Die Verstärkung der Rechenstäbe, sowie deren ganz bedeutend vergrösserter Zwischenraum (der ursprünglichen Anordnung gegenüber), der sich zudem in der Fliessrichtung vergrössert, dürfte von besonderem Interesse sein. Diese Grobrechentürme sind so angeordnet, dass sie mit fortschreitender Verschlämmung des Staupraumes erhöht werden können. Dazu wird der untere, vollwandige Zylinder erhöht durch Ausbetonieren der Oeffnungen nach Entfernung der Rechenstäbe. Zugleich wird oben ein «Stockwerk» angesetzt und die unten entfernten Rechenstäbe daselbst installiert. Das Mauerwerk aus Eisenbeton ist für einen Flüssigkeitsdruck infolge vollen Reservoirs von 1,43 spezifischem Gewicht, und die Rechenstäbe sind für einen solchen von 1,00 berechnet.

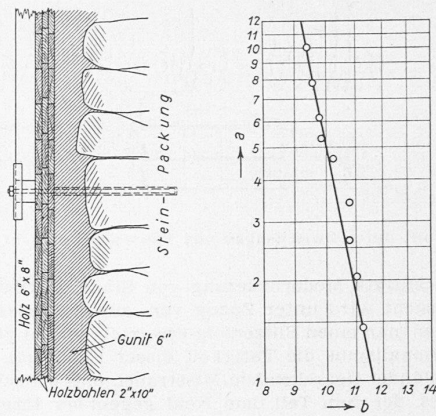
Bild 7. Holzdecke, Querschnitt 1:50

Bild 8. Setzungskurve des S. Gabriel-Dammes Nr. 2. *a* Volumen der Steinfüllung in 100000 Kubikyards, *b* Volumen einer Durchschnittsladung eines 12 Kubikyard-Lastwagens nach Verlegung in der Steinfüllung

Bild 8 zeigt das Ausmass der Eigensetzungen des Damms während des Baues, ausschliesslich der Setzungen infolge Regen- und Spülwasser. Daraus lässt sich erkennen, dass das Mass der Eigensetzung *S* in Prozent des Steinvolumens als Funktion des Volumens *V* durch die Gleichung

$$S = \frac{100 K V^n}{C}$$

ausgedrückt werden kann. In diesem Fall bestimmen sich die Konstanten *C*, *K* und *n* zu bzw. 12, 0,85 und 0,49. *V* ist in 1/100.000 Kubikyards auszu drücken. Diese Kurve ist eine Parabel. Ihre Tangente

$$\frac{ds}{dh} = \frac{100 n K V^{n-1}}{C} = \frac{3,5}{V^{0,51}}$$

beschreibt die Aenderung des Schwindens mit dem Volumen, d. h. mit der Höhe des Damms. Also betrug die Eigensetzung für ein Volumen von 10<sup>6</sup> Kubikyards, d. h. eine Höhe von 260 Fuss, ungefähr 22 %.

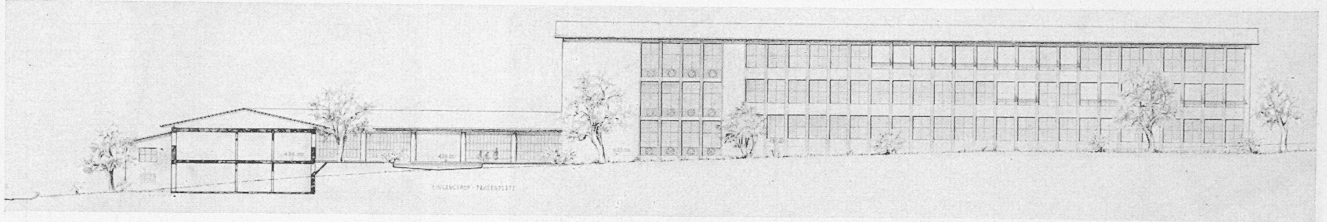
Schnitt durch Zwischenbau und Pausenhof, Ansicht des Klassentrakts aus Südosten

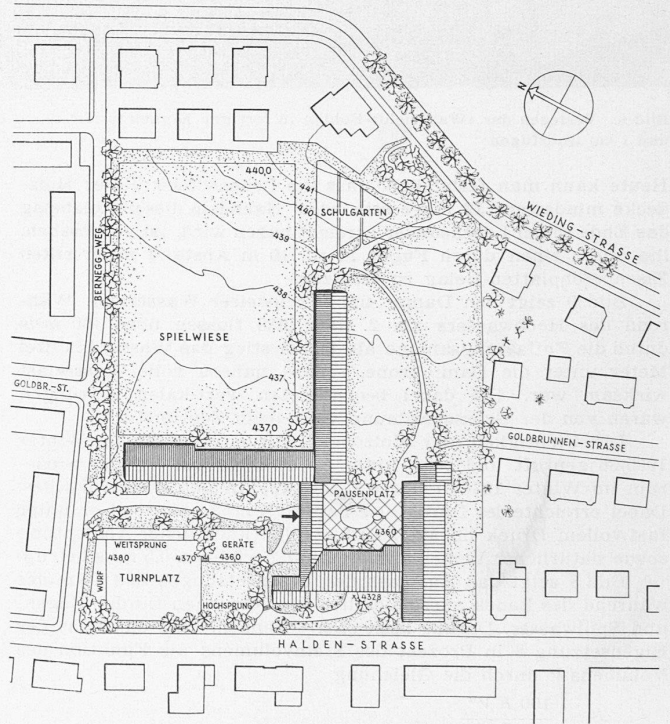
Lageplan der Schulbauten am Rebhügel, Entwurf Nr. 4

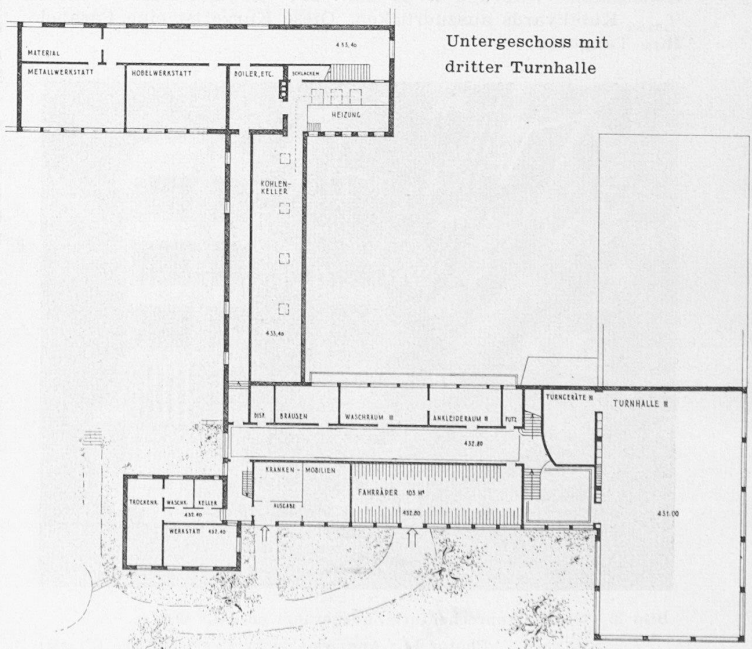
Untergeschoss mit dritter Turnhalle
