# Die Renovation der alten Dorfkirchen in Zürich-Fluntern und Zürich-Wollishofen

Hierzu Tafeln 35/38  
DK 726.5(494.34)

## Kirchlein Fluntern

### Kirchlein Wollishofen

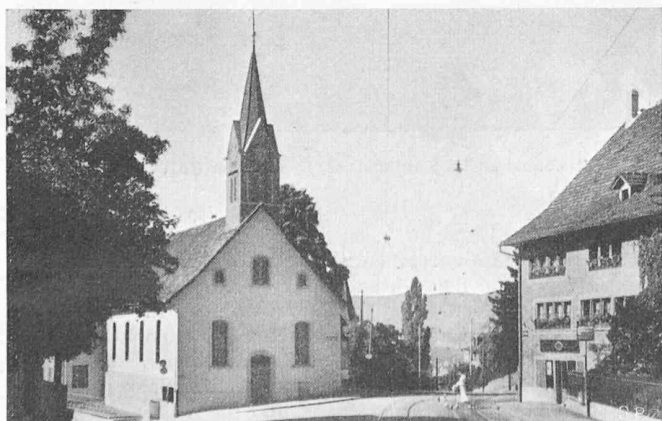
Bild 1. Kirchlein Fluntern vor der Renovation

Das Gebäude, das mehrere Jahre als Gymnastiksaal einer Tanzschule gedient hatte, befand sich in schlechtem Zustand. Die Einrichtungen dieses Unternehmens und verschiedene Details, die in schlechter Zeit hinzugefügt worden waren, mussten entfernt werden, so die Duschen, Umkleidekabinen usw., und der schlechte Boden und das alte Krallentäfer wurden herausgerissen. Auch das Aeusserere der Kirche unterzog man einer durchgreifenden Renovation. Selbst der Dachreiter, eine schlecht proportionierte, mit Blech verschindelte und verschaltete Zutat des 19. Jahrhunderts, zeigte sich bei der Untersuchung so baufällig, dass ein völliger Ersatz notwendig wurde. Bei dieser Gelegenheit hat man das ehemalige Glöcklein, das beim Neubau der neuen Kirche dorthin versetzt worden war, wieder an seinen alten Platz zurückgenommen. Die Eingangspartie und die Umgebung wurden unter Hinzunahme eines Privatgartens völlig neu gestaltet, das später hinzugekommene nördliche Portal wurde vermauert; an seine Stelle trat ein plastischer Schmuck von O. Münch.

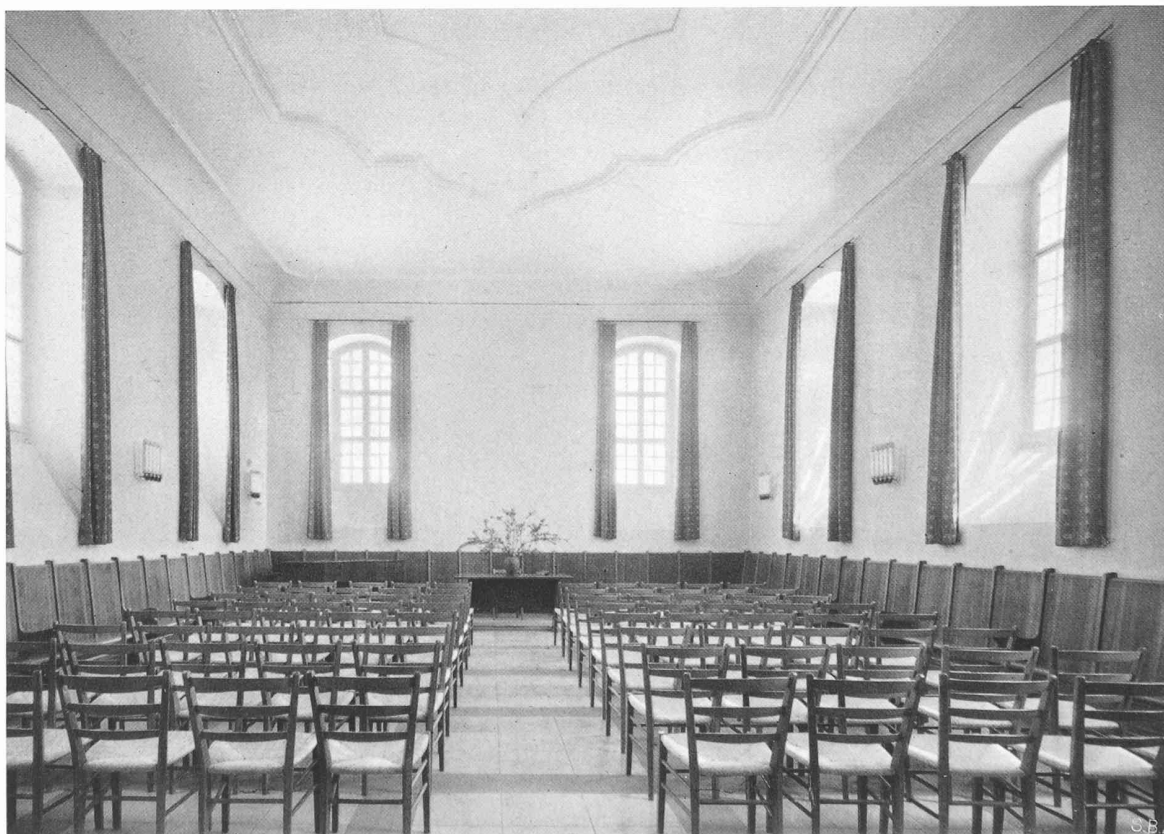
Bild 8. Blick gegen die Stirnwand, die noch einer künstlerischen Ausgestaltung harrt

Im vergangenen Jahr erhielt die Kirche eine neue Orgel, die auf der Empore untergebracht wurde. Auf der gegenüber liegenden Stirnwand soll noch ein Akzent etwa in Form eines Zwingli-bildes oder einer einfachen Wandmalerei gesetzt werden, damit der Raum vollendet wird.

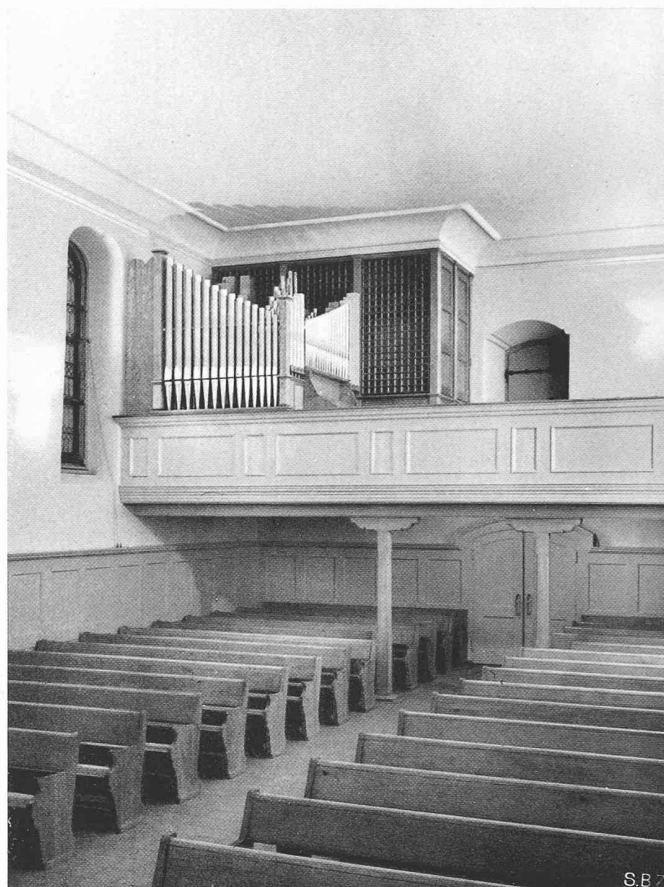
Bild 11. Die neue Orgel

Die gewünschte Orgel führte zu einer Disposition mit etwa 20 Registern, während das alte Instrument nur deren 17 besass. Da dieses auch viel zu eng gebaut war (ein Grund des vorzeitigen Versagens) sah ich sofort, dass die neue Orgel, die auch nicht mehr so hoch gebaut werden durfte, den Chor noch mehr einengen würde als die alte. Meine Anregung, die Orgel gar nicht mehr im Chor, sondern auf der Empore aufzubauen, wurde aber so entschieden abgelehnt, dass ich vorläufig nicht darauf bestand. Jedoch sahen die Behörden ein,
