Heft 47: **Schweizerische Landesausstellung Lausanne 1964**

Die Gründungsarbeiten und die Herstellung der Wasserbecken für die Expo 64

Von H.-B. de Cérenville, Ing., Lausanne

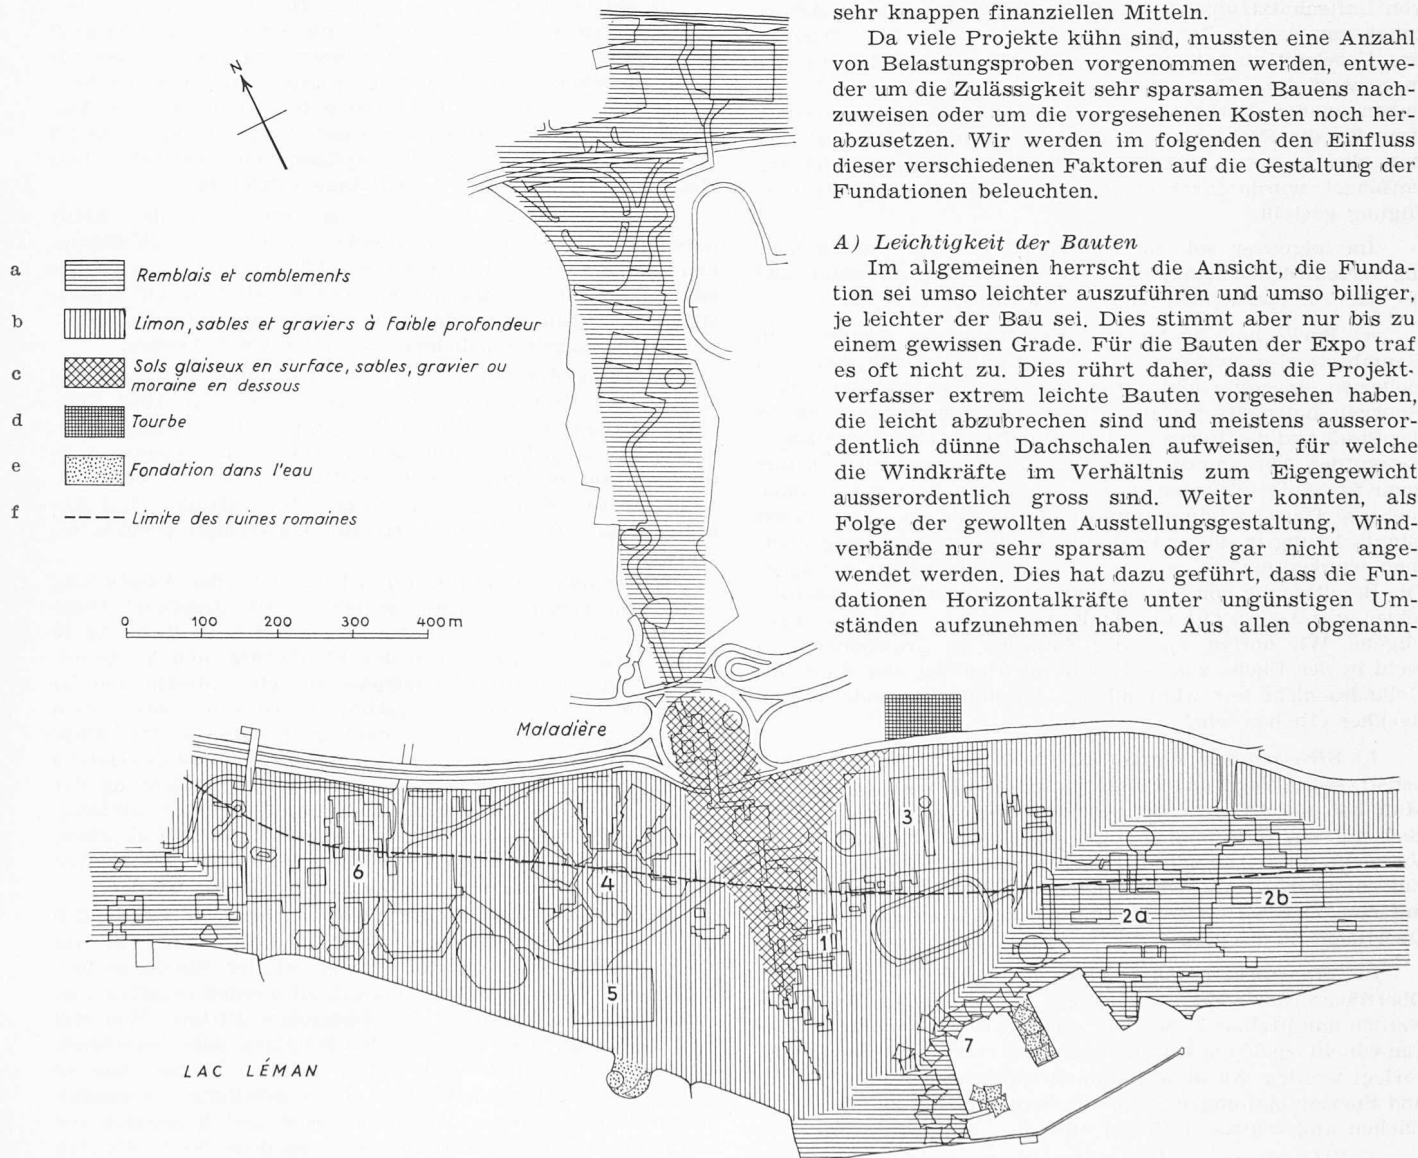
Bild 1. Der Baugrund der Expo 64, Schema 1:10 000. a Auffüllungen; b Schlick, Sand und Kies in geringer Tiefe; c lehmige Oberschicht, darunter Sand, Kies oder Moräne; d Torf; e Gründungen im Wasser; f seewärtige Begrenzung der Zone römischer Funde. — Sektoren: 1 Weg der Schweiz, 2a Froh und sinnvoll Leben, 2b Bilden und Gestalten, 3 Verkehr, 4 Industrie und Gewerbe, 5 Waren und Werte, 6 Feld und Wald

Bild 1 gibt einen schematischen Ueberblick über den angetroffenen Baugrund.
