Der Wolkenbruch vom 22./23. Januar 1967 über der Serra das Araras in Brasilien

Zeitschrift: **Schweizerische Bauzeitung**

Band (Jahr): **86 (1968)**

Von **P. Gisiger**, dipl. Bau-Ing., Comano TI

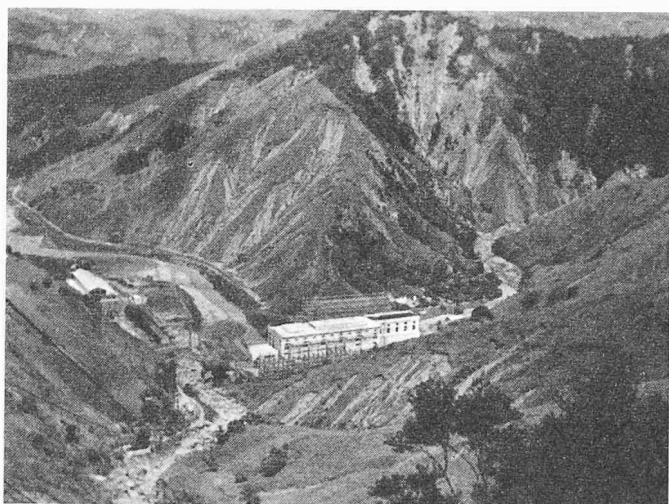
Bild 6. Das Kraftwerk Fontes, gesehen von Westen mit Erosionsrinnen im Umland nach dem Hochwasser

wie durch nachträgliche Untersuchungen ermittelt wurde, ein Wasserstrom von etwa 30 bis 40 m³/s durch dieses Bachbett hinunterkam (aus einem Einzugsgebiet von 3,4 km²), gleichzeitig mit einem etwa gleich grossen Abfluss aus dem normal trockenen Lajes-Bach, entwickelte sich in Minuten der Schuttkegel, welcher die Unterwasserkanäle der Kraftwerke verstopfte. Die Betten beider Bäche waren schon ursprünglich auf den harten Felsuntergrund erodiert, und somit war Unterwaschung der Ufer durch Erosionsvertiefung keine wesentliche Ursache der Erdschlipfe, wohl aber die Seitenerosion durch die aufs vielfache erhöhte Wassertiefe, durch welche die Uferhänge ihrer Unterstützung beraubt und zum Abgleiten gebracht wurden. Die Bilder 6 und 7, die eine Woche nach dem Wolkenbruch aufgenommen wurden, zeigen einigermaßen das verheerende Ausmass der Hangerosion in der Umgebung von Fontes; insbesondere ist Bild 7 mit Bild 2 zu vergleichen.
