**Artikel:** Die Aluminiumhütte der Icelandic Aluminium Co. Ltd. in Straumsvik (Island). 2. Teil: Bau der Aluminiumhütte in Island  
**Autor:** Streichenberg, A.  
**DOI:** <https://doi.org/10.5169/seals-84542>

## II. Teil: Bau der Aluminiumhütte in Island

Von A. Streichenberg, dipl. Bauing., Zürich

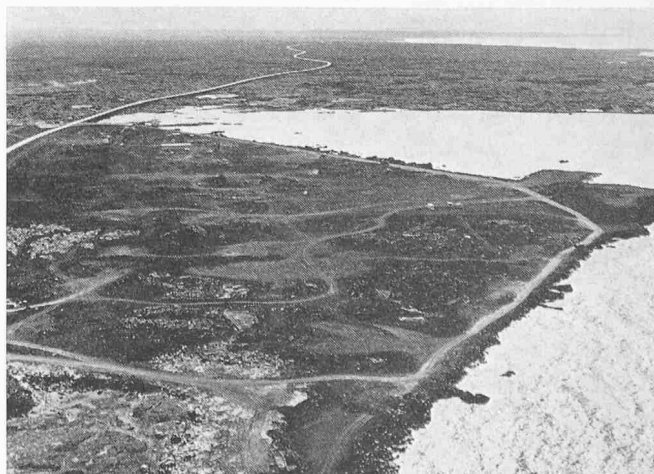
Bild 7. Ausführung der Spreng- und Planierarbeiten. Im Hintergrund ist die Hauptstrasse nach Keflavík ersichtlich

### 2. Baugrundvorbereitung und Planierungsarbeiten (Bild 7)

Planieren der lockeren Lavaschichten mit Bulldozern (es wurden Caterpillar D 7, D 8, D 9 mit Ripper verwendet). Die Lava wurde in maximalen Schichtstärken von 80 cm aufgeschüttet.

Verdichten dieser Schichten mit 5-t-Vibrowalzen (4Passen). Um mit Sicherheit die Bedingungen zu erfüllen, wurde später mit einer 8-t-Walze gearbeitet.

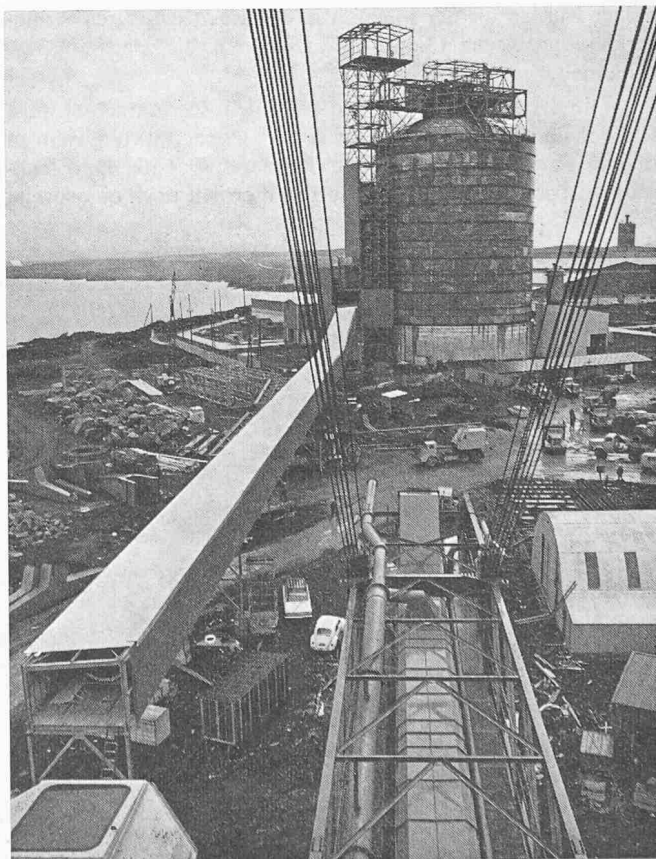
Bild 16. Der 30 000-t-Tonerdesilo während des Baues. Im Vordergrund die Förderbandbrücke

#### c. 30 000-t-Tonerdesilo (Bild 16)

Für die Bemessung der Mantelbleche war allein der Lastfall Erdbeben massgebend. Sie wurden auf die Erbebenkraft des gesamten Siloinhalts berechnet:

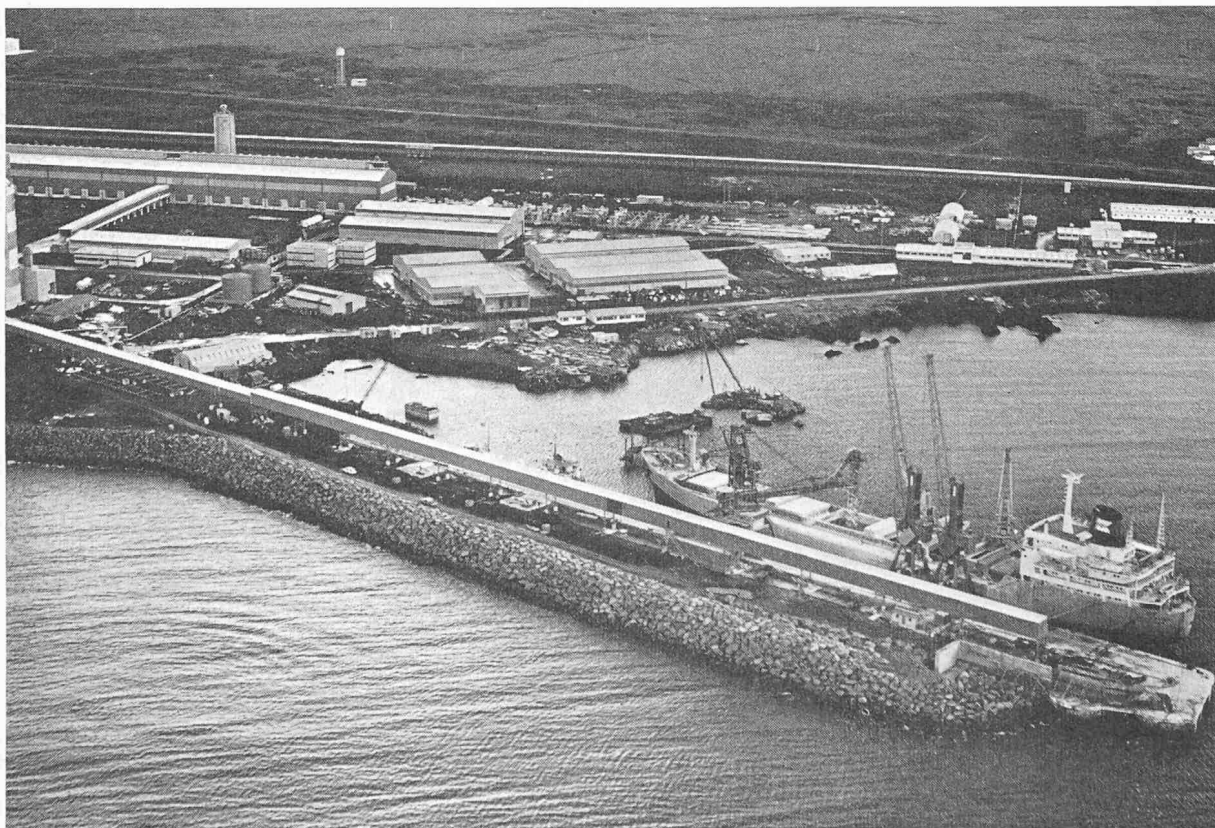
Bild 20. Ansicht des Hafens Straumsvík (Zustand September 1969). Im Vordergrund der Hafenquai mit der bedeckten Förderbandbrücke

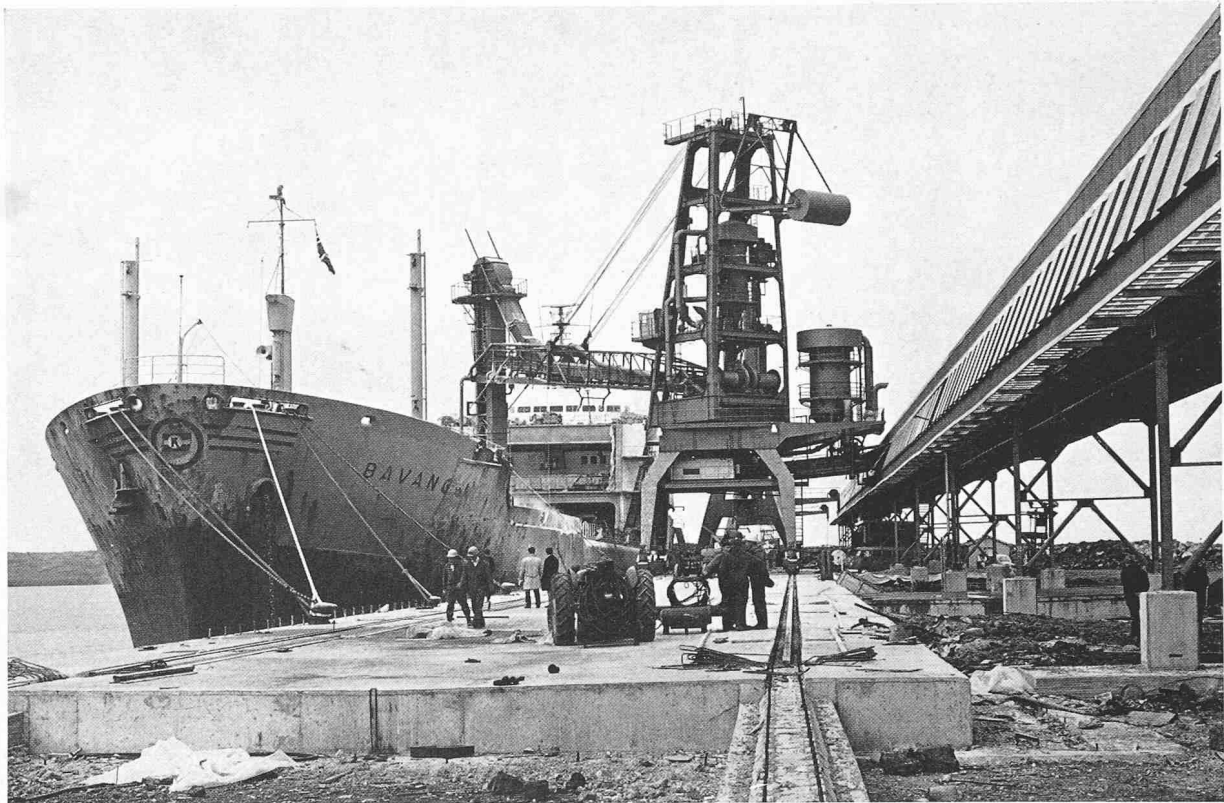
Die Tonerde-Ladung wird mit Hilfe des besonderen Hebers gelöscht. Rechts die gedeckte Förderbandbrücke

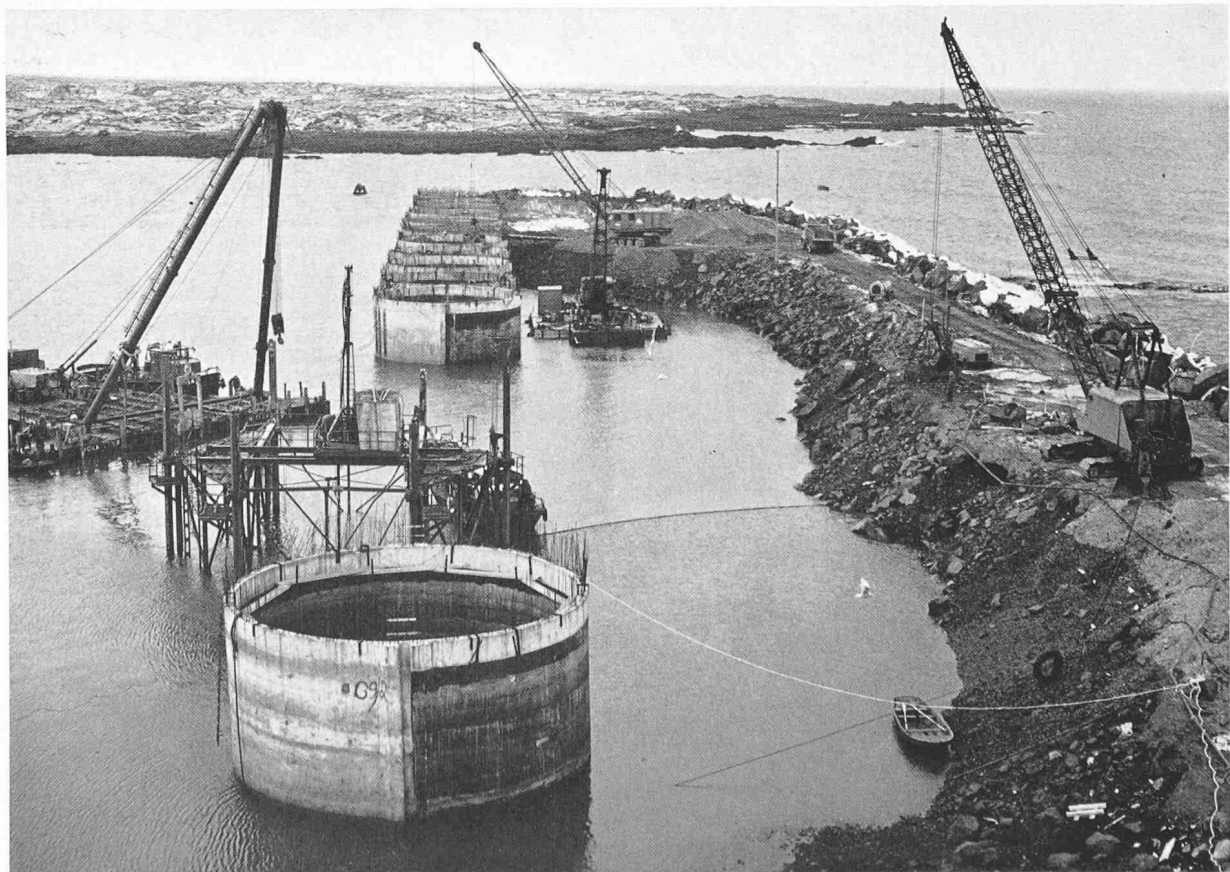
Bau der Hafenmole. Zustand vom 5. Februar 1969
