Die Brücken der SBB im Raume Ziegelbrücke-Weesen

Zeitschrift: **Schweizerische Bauzeitung**

Von H. Gut, Wädenswil, und O. Schuwerk, Thalwil

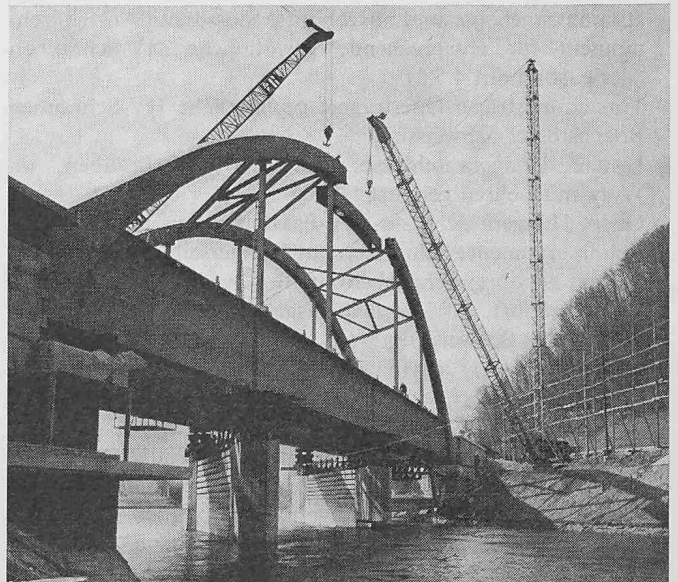
Bild 16. Montage der Biberlikopfbrücke, Einsetzen des letzten Bogen-elementes. Der Bogen ist behelfsmässig mit Montagstützen unterstellt

Zweck wurde der obere Anschluss beim Übergang zum Bogen so gestaltet, dass eine begrenzte Anpassung vorgenommen werden konnte. Erst nach Fertigschweissen und Ausrichten des Bogens und genauem Erreichen der Lage des Versteifungsträgers auf der provisorischen Unterstützung wurden die Hänger versetzt und im theoretisch spannungslosen Zustand mit den Bogenquerschotten verböhrt und verschraubt. Der Bogen war zu diesem Zeitpunkt frei über die ganze Brückenlänge gespannt und praktisch nur durch sein Eigengewicht belastet (vergleiche Bilder 14 und 16).
