**Zeitschrift:** Schweizerische Bauzeitung  
**Herausgeber:** Verlags-AG der akademischen technischen Vereine  
**Band:** 95 (1977)  
**Heft:** 35: SIA-Heft, 4/1977: Abbruch oder Neubau?: Renovation Klosterkirche Wettingen

**Artikel:** Die Renovation des Klosters Wettingen  
**Autor:** Fuhrmann, Verena  
**DOI:** <https://doi.org/10.5169/seals-73437>

# Die Renovation des Klosters Wettingen

Von Verena Fuhrmann, Ennetbaden

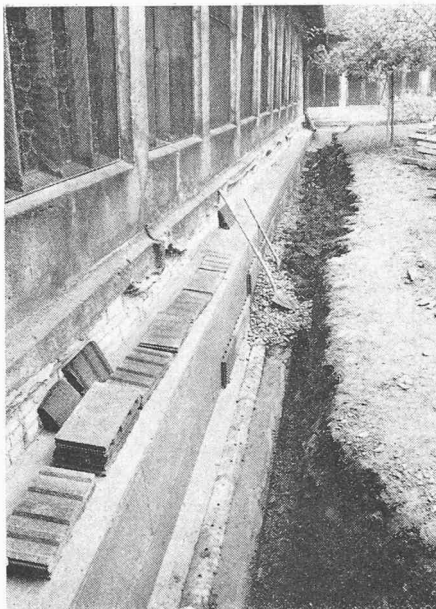
Links: Sanierung der Kreuzgangfundamente; rechts: Kirche Seitenschiff, Nordfassade, Freilegung der frühgotischen Spitzbogen

Im Laufe des Jahres 1974 konnten vor allem die Arbeiten im Kreuzgang vorangetrieben werden. Der Nordarm mit zwölf rundbogigen Säulenarkaden stammt aus dem 13. Jahrhundert, während die drei übrigen Flügel nach dem Brand von 1507 spätgotisch erneuert wurden. Als erstes wurden die Fundamente auf der Hofseite verstärkt, da die Masswerkfassade eine gefährliche Neigung nach aussen aufweist. Die Verstärkung der Fundamente betrifft das Unterfangen bzw. das Ergänzen des vorhandenen, nur auf das gewachsene Terrain aufgesetzten Natursteinmauerwerks, auf frostsichere Tiefe. Diese Arbeiten waren verbunden mit dem Einbau einer Kanalisation zur gesicherten Ableitung des Dach- und Sickerwassers. Die Schiefstellungen der Masswerkfassaden entstanden durch Verrutschungen der Dächer, welche nur unzureichend an den Fassaden der angrenzenden Gebäude fixiert waren. Beim Überarbeiten der Dächer wurde dieser Missstand soweit wie möglich behoben. Dann galt es, dem

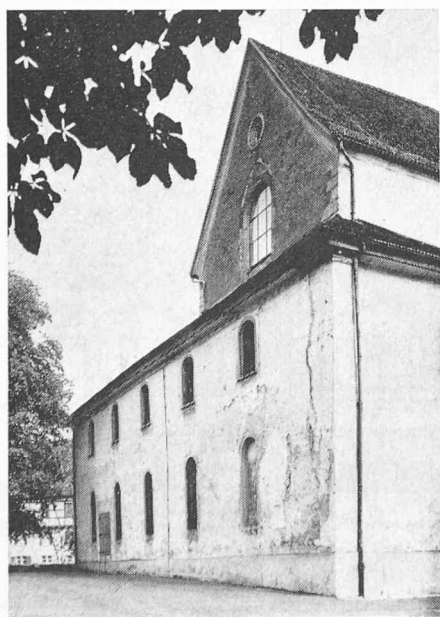
Links: Westfassade der Kirche vor der Renovation 1971; rechts: die Westfassade nach der Renovation 1976

Mit den für 1972 bewilligten 210000 Fr. wurde als erstes die Westfassade restauriert. Die feuchten und zu wenig tiefen Aussenmauern wurden abschnittsweise mit Betonfundamenten unterfangen und gegen die aufsteigende Feuchtigkeit isoliert. Der abgebröckelte Fassadenputz wurde abgeschlagen und erneuert, die Mauerrisse ausgebessert. Dabei erhielt das grosse Giebfenster wieder die ursprüngliche gotische Form und auch die zerstörte Giebelrosette konnte erneuert werden.

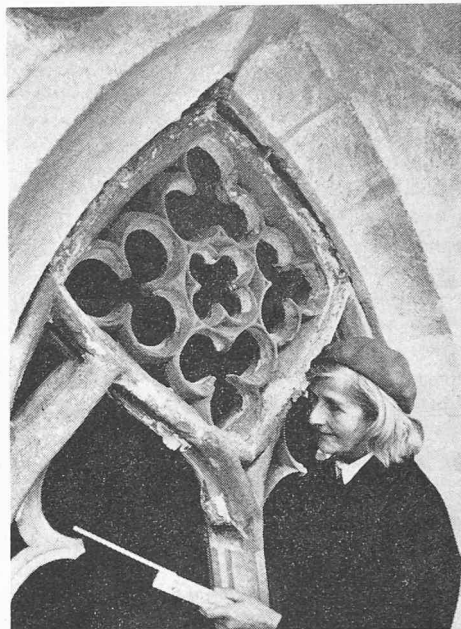
Rechts: Ergänzung zerstörter Masswerke

Zerfall der Sandsteinmasswerke und Muschelkalkpfeiler Abhilfe zu schaffen. Die kostbaren farbigen Glasbilder – 136 Kabinettscheiben und 40 Masswerkscheiben aus vier Jahrhunderten – mussten ausgebaut werden, um zerbrochene und beschädigte Stellen zu restaurieren. Die Glasbilder sollen nach dem Wiedereinbau beidseitig mit Sicherheitsscheiben geschützt werden. Der erfahrene Bildhauer und Steinmetz Romano Galizia aus Muri sowie Bruno Egger aus Mellstorf arbeiten im Kreuzgang praktisch noch immer mit den gleichen Werkzeugen wie ihre Kollegen im Mittelalter, nämlich mit Klöpfel, Fäustel, Spitzseisen, Scharriereisen und Flächen-eisen. In letzter Zeit sind zudem neue Mittel und Techniken entwickelt worden, um den alten brüchigen Stein zu reinigen, zu festigen und zu härten. Hier gilt für die Restaurierung der Masswerke ein wichtiger Grundsatz der heutigen Denkmalpflege: möglichst viel Ursprüngliches, das heisst echte Substanz erhalten und möglichst wenig Neues einsetzen! Nach dieser Devise arbeitet auch der Stukkateur Karl Bilgerig, der an den ausdrucksvollen Gipsstatuen im Kreuzgang (Wettinger Äbte und Gönner) fehlende Hände und Köpfe kunstvoll anbaut und unzählige Laufmeter schönster Stuckprofile (Eier-
