**Zeitschrift:** Schweizerische Bauzeitung  
**Herausgeber:** Verlags-AG der akademischen technischen Vereine  
**Band:** 96 (1978)  
**Heft:** 14

**Artikel:** Ouvrages remarquables autres que ponts et bâtiments  
**Autor:** Delisle, Jean-Pierre  
**DOI:** <https://doi.org/10.5169/seals-73662>

# Ouvrages remarquables autres que ponts et bâtiments

par Jean-Pierre Delisle, Lausanne

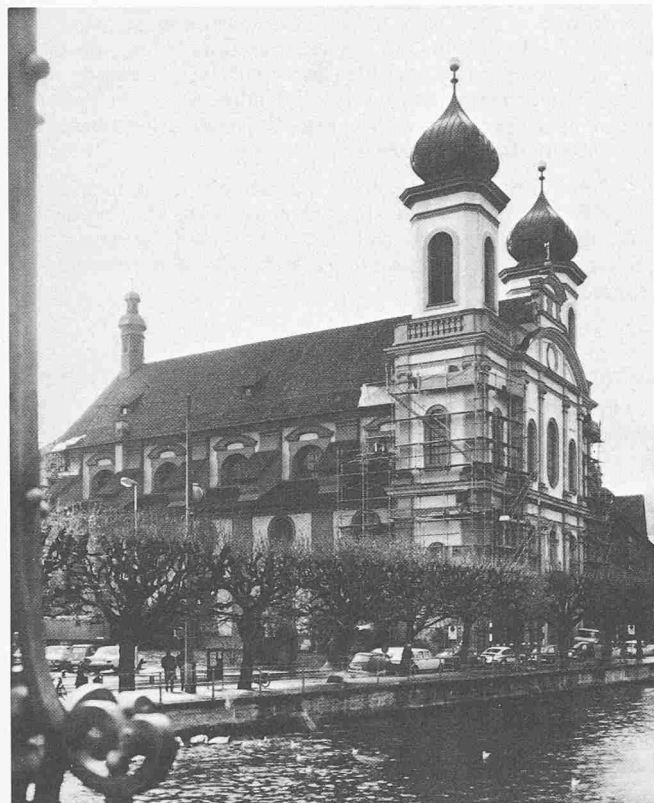
Fig. 1. Vue de l'église. L'échafaudage de la tour sert à la préparation des niches et à la mise en tension des câbles  
View of the church. The scaffolding is used to prepare the niches and to stress the cables

Les tours de l'église des Jésuites de Lucerne (fig. 1) ont été construites en 1893, 230 ans après la construction de l'église proprement dite, sans que les fondations existant alors aient été renforcées. Le sol est constitué sur une profondeur de 20 mètres par des dépôts lacustres limoneux et argileux. Des tassements différentiels de 20 à 30 cm entre le chœur de l'église et les tours sont apparus. En 1966, les tours présentaient un *faux aplomb* de 124 mm et des *fissures* s'étaient développées transversalement dans la voûte de l'église. Des mesures de longue durée montrèrent que l'église continuait à s'allonger au sommet de la voûte à raison de 1,5 mm par année.

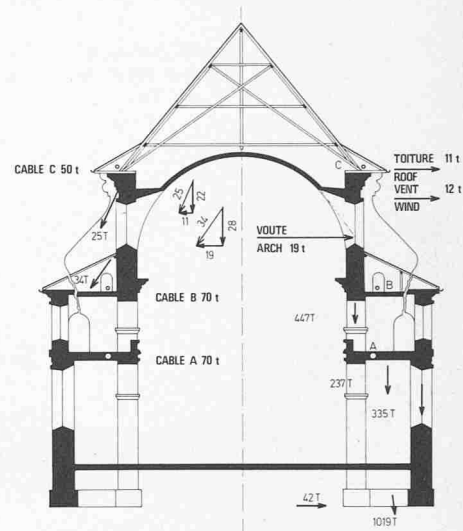
Fig. 3a. Coupe longitudinale schématique. Les efforts indiqués se rapportent à un demi-édifice. (L'inclinaison de la tour et les fissures ont été exagérées.) 1 avant précontrainte, 2 après précontrainte, 3 pression sur le col  
Schematic longitudinal section. The forces indicated refer to a half-building. (The inclination of the tower and the cracks have been exaggerated.) 1 before prestressing, 2 after prestressing, 3 pressure on ground

Fig. 3b. Coupe transversale de la nef  
Cross-section of the aisle

Les figures 3a et 3b montrent comment ont été disposés les câbles A, B et C. Le câble A a été placé dans le plancher d'une galerie latérale qui a été reconstruit en béton armé et qui joue dorénavant le rôle de raidissement et de contreventement des parois longitudinales de la nef. A l'emplacement de la tour, le câble A a été subdivisé en deux câbles de 35 tonnes pour ne pas obstruer un passage. Le câble C, qui est placé dans la nef au-dessus des murs, est prolongé dans l'abside par un câble disposé 1,80 mètre plus bas, de façon à ce qu'il prenne appui sur une masse suffisante de parois de l'abside. Autour de l'abside, les câbles sont situés dans des saignées taillées dans les murs de 2 mètres d'épaisseur.

Figures 3a and 3b show the arrangement of the cables A, B and C. Cable A is placed in the floor of a lateral gallery which has been rebuilt in reinforced concrete and acts as stiffening and bracing for the longitudinal walls of the aisle. As cable A reaches the tower it is divided into two 35 tonne cables to avoid obstructing a passage. Cable C, situated in the aisle above the walls, is continued in the apse by a cable placed 1.8 metres lower so as to be able to bear against a sufficient mass of the apse wall. Around the apse the cables are placed in grooves cut in the 2 metre thick walls.
