Zeitschrift: Schweizer Ingenieur und Architekt
Herausgeber: Verlags-AG der akademischen technischen Vereine
Band: 97 (1979)
Heft: 37

Die Restauration des Seehofs in Küsnacht

Von Heinrich R. Schollenberger, Küsnacht

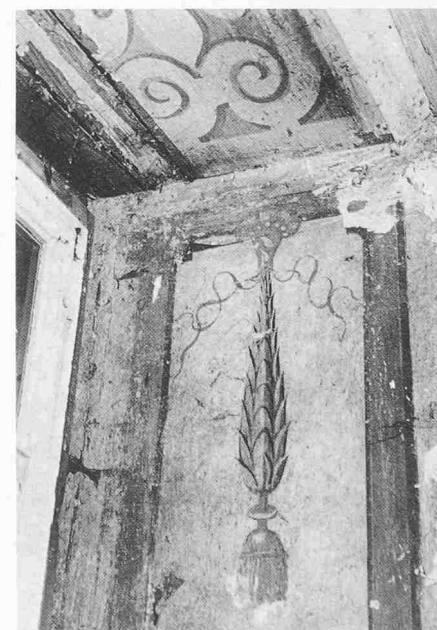
Fachwerzimmer im Hochparterre: Detail Fenster- nische vor der Restaurierung
