Zeitschrift: Schweizer Ingenieur und Architekt
Herausgeber: Verlags-AG der akademischen technischen Vereine
Band: 97 (1979)
Heft: 37

Die Restaurierung des Seehofs in Küsnacht

Von Heinrich R. Schollenberger, Küsnacht

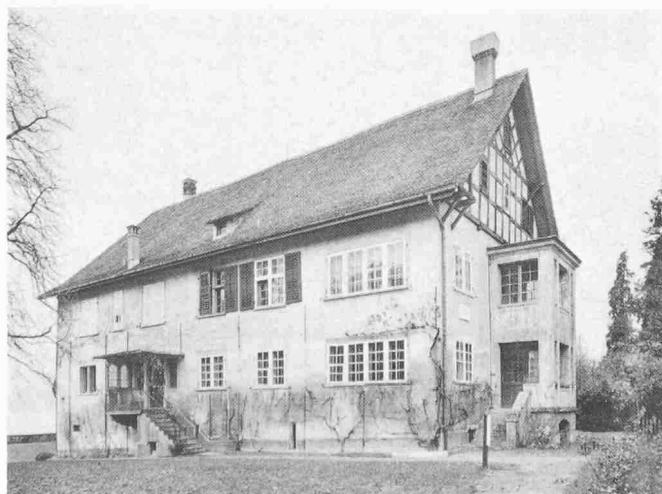
Südost-Ansicht vor der Restaurierung

Vor der Restaurierung zeigte sich der Seehof nur schamhaft, war zum grossen Teil von Efeu umrankt, und die späte- ren baulichen Verbesserungen förder- ten keineswegs sein Aussehen. Vor al- lem der bergseitige klassizistische An- bau (um 1920) als Nachfolger der zwei- stöckigen Gusseisenveranda von 1904

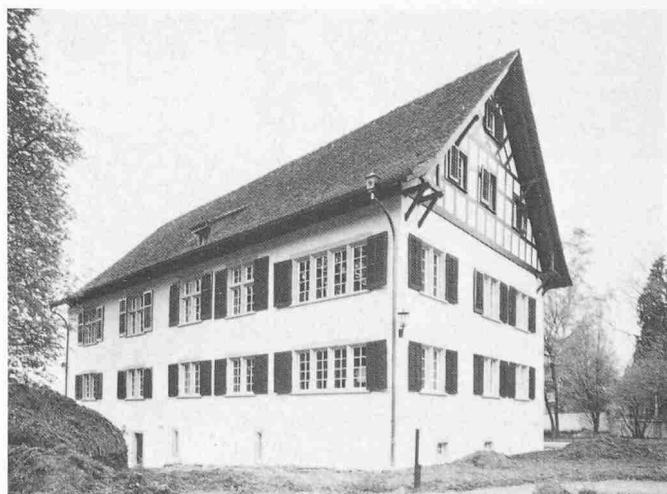
Nach der Restaurierung

Heute steht der Seehof wieder in alter Pracht da, den gefundenen Putzresten entsprechend in lichtem Rosa. Das Le- ben ist wieder eingezogen, eine neue Lehranstalt dient der Öffentlichkeit, und die Gemeinde hat ihren geselligen Treffpunkt.

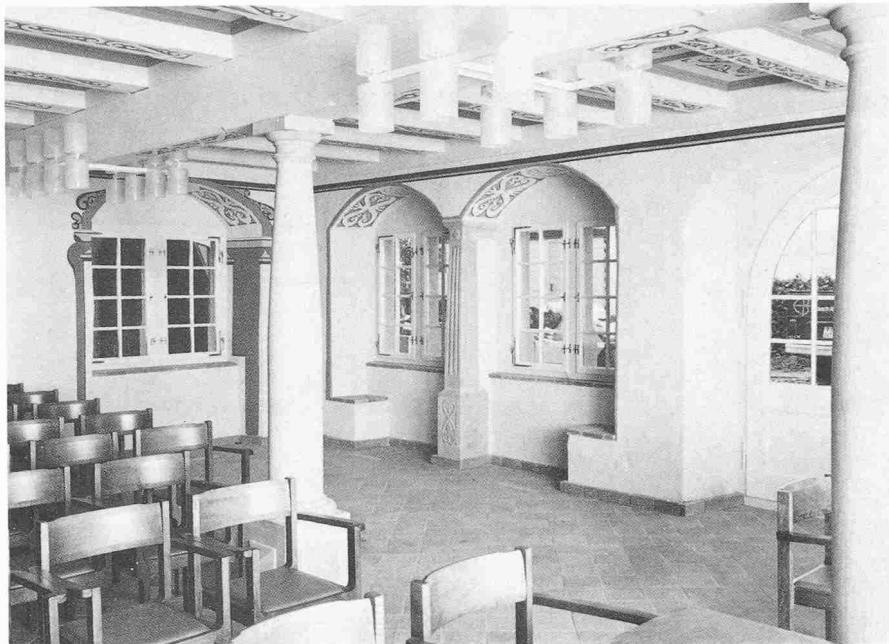
Sala terrena (Gartensaal) – ein wiedererwachter Renaissanceraum; rechts: Balkendecke mit dekorativer Renaissancemalerei vor der Restaurierung.

Vorerst konnten die z. T. zugemauerten Bögen mit den kannellierten Sandsteinsäulen freigelegt werden.

den in zwei Keller mit Mittelgang unterteilt worden. Zur besseren Isolierung wurden eine Pflasterdecke eingezogen und alle Wände gekalkt. Den durchgehenden, diagonal verlegten Tonplattenboden beliess man, ebenso wie die Sandsteinsäulen. Nach Abschlagen der heruntergehängten Decke kamen Dekkenmalereien zum Vorschein, beim Ablösen des Kalkanstriches fanden sich Wandmalereien, z. T. durch den Gebrauch beschädigt.

Heute zeigt sich die Sala terrena wieder im alten Gewand. Die Schablonenmalereien an der Decke sind wieder hergestellt und leuchten fröhlich dem Besucher entgegen. Die Stichbögen zeigen ein gleiches Motiv, und das Binnentor mit der heraldischen Wappenzier kann als einmalig bezeichnet werden. Ich bin der Ansicht, dass die spontane Leuchtkraft den ursprünglichen Charakter des Raumes eher wiedergibt als die oft geübte farbliche Zurückhaltung. Der Maler, der auch die oberen Geschosse gemalt haben dürfte, ist unbekannt. Nah verwandte Deckenmalereien finden sich im Haus am Rindermarkt 11 in Zürich mit dem bunt gehaltenen Renaissancerollwerk, im Salon (2. Obergeschoss) des Hauses zum Traubenberg in Zollikon mit der nicht abgesetzten Schablonenmalerei und im Hause In Gassen 3 in Zürich, mit derselben, aber etwas späteren Arbeit (um 1660). Allen aber fehlt die unerhörte Frische, ja Frechheit der Farbenzusammenstellung, die der Sala terrena das besondere Gepräge gibt.

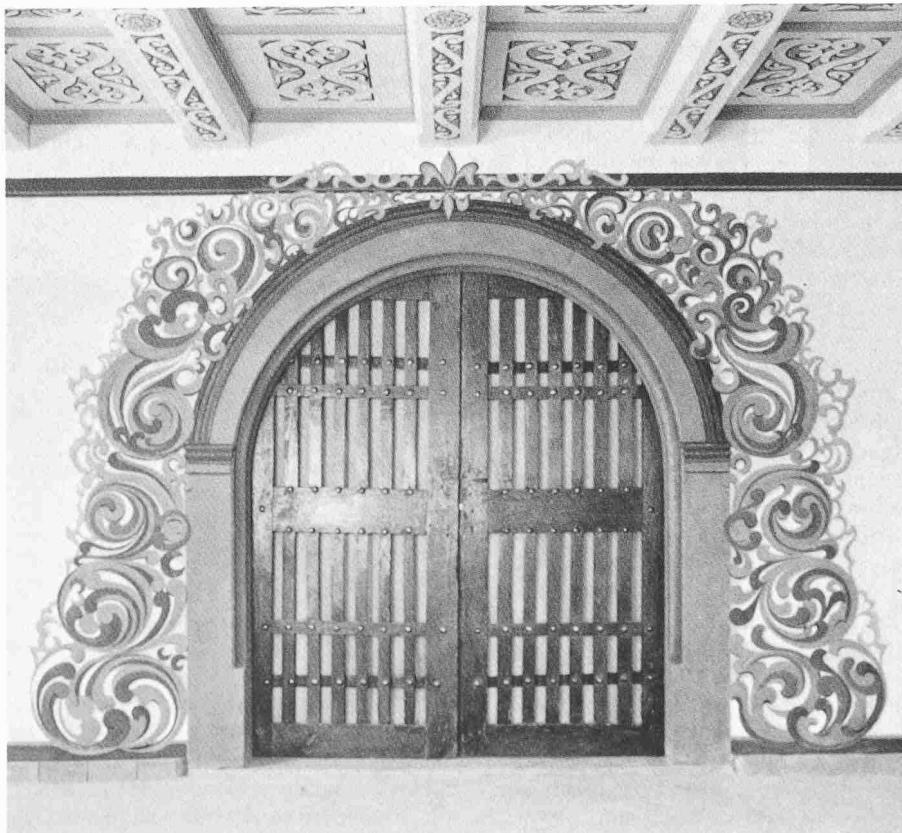
Barockbemaltes Prunkportal in der Sala terrena

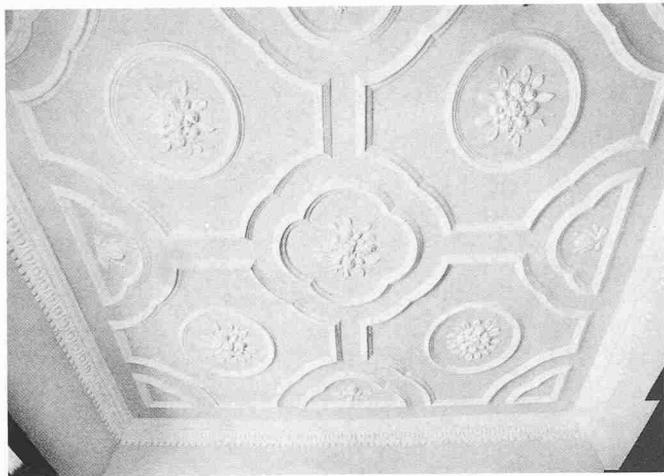
Prunkzimmer im Obergeschoss: mit Früchten bereicherte Stuckdecke

Die Stukkaturdecke mit den schönen Früchtestillen, z. T. mit Granatäpfeln, einem beliebten Stuckmotiv, ist mit einem Eierstab und darunterliegendem Würfelfries abgeschlossen. Die ganze Stukkatur ist an Ort und Stelle angebracht und nicht in der Werkstatt

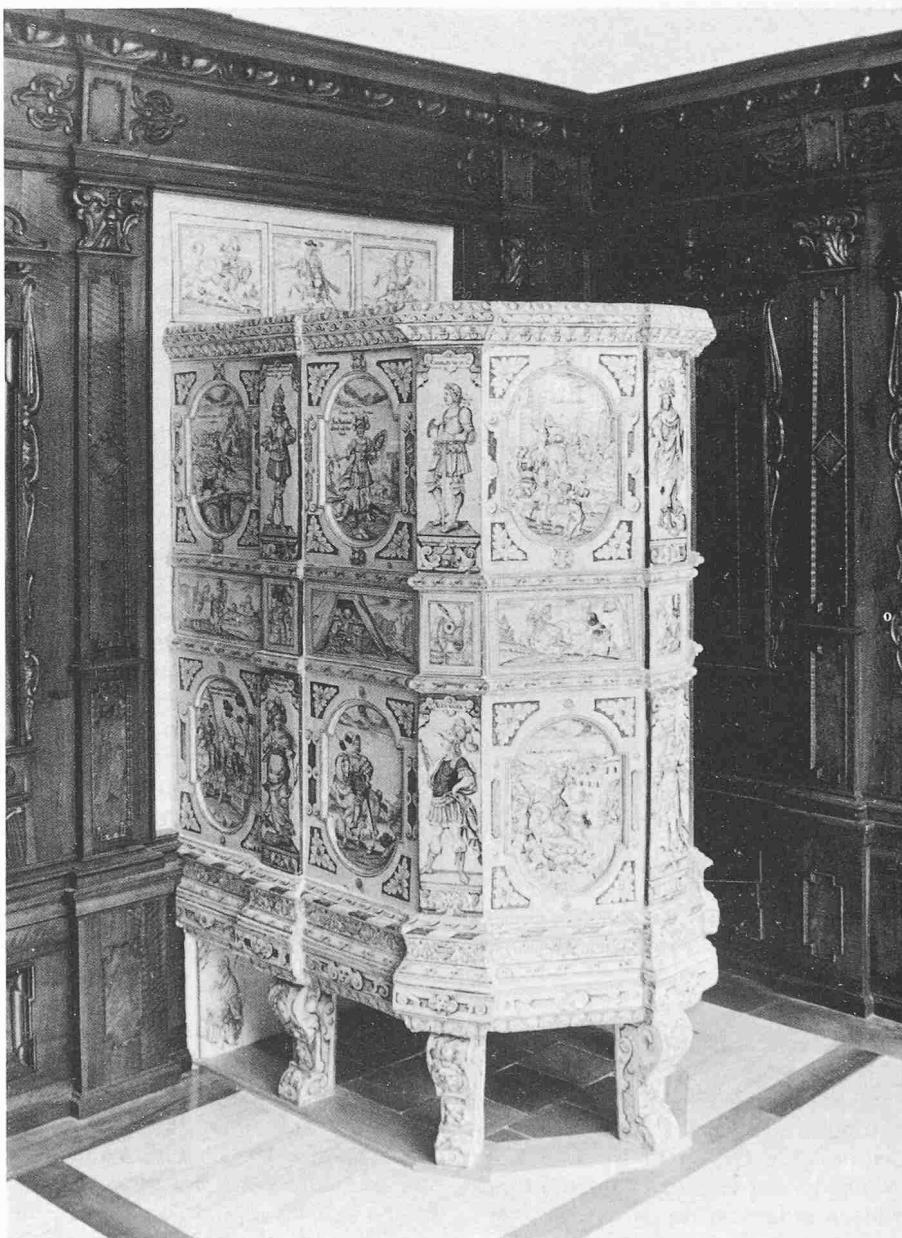
Winterthurer Prunkofen von Heinrich Pfau, nach 1640

Der wiedergefundene und von der Schweizerischen Rückversicherung geschenkte, ursprünglich hier aufgebaute Winterthurer Ofen des Heinrich Pfau (1642-1719) könnte vielleicht ein Hoch-

zeitsgeschenk von Oberst Hanspeter Lochmann-Werdmüller (1627–1688) an seinen Sohn Johann Heinrich (1658–1702) sein, der sich am 18. August 1685 mit Elisabeth Grebel vermählte. Sicher wurde der Ofen im Herbst 1913 abgebrochen und in Kisten verpackt. Ein Herr Sulzer kaufte diesen dann für sein geplantes Jagdhaus im Luzernischen. Von da an galt der Ofen allgemein als verschollen.

Erst kurz vor der Gemeindeabstimmung vom 25. Oktober 1976 fand ich nach jahrzehntelanger Suche den Standort des Ofens und durfte schon drei Tage nach meiner Anfrage bei der Schweizerischen Rückversicherung das wertvolle Geschenk zuhanden der Gemeinde entgegennehmen. Nun steht der Ofen in alter Pracht am alten Ort.

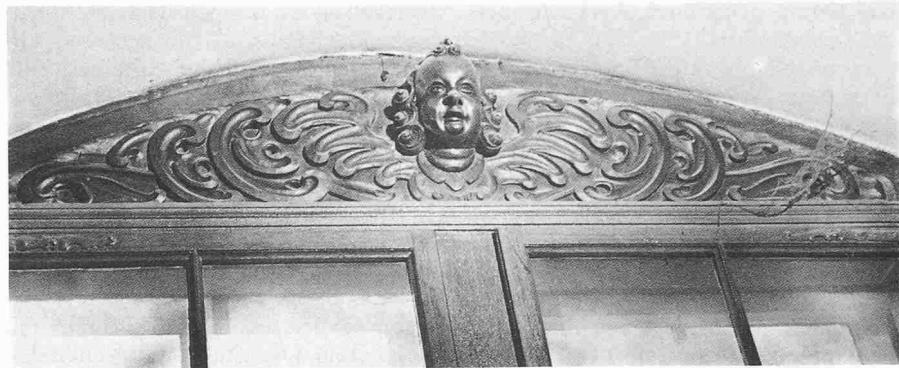
Geschnitzte Fenstersturzverzierung mit Engelsköpfchen

Eckzimmer wiesen ein kleiner Raum und das Podest der später eingebauten, querliegenden Treppe eine durchgehende, unveränderte Stuckdecke auf, die uns wieder einmal die alte Einteilung zeigte. Über dem Fenster waren, wie an den anderen drei Fenstern des ehemaligen Festsaales (Längsfassaden), im Stichbogen geschnitzte Engelsköpfchen angebracht, die auch heute wieder den

Saal zieren, sicher auch Werke der beiden Tischmacher.

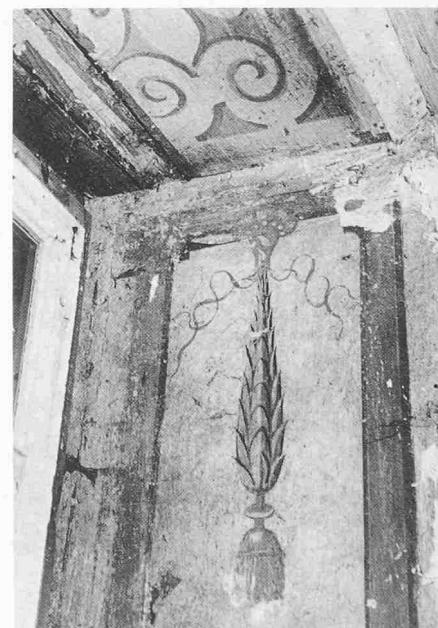
Fachwerkzimmer im Hochparterre: Detail Fensternische vor der Restaurierung

An der südwestlichen Ecke des heutigen Sekretariates wurde eine barocke Dekorationsmalerei rund um ein Bogenfester oder -nische wieder unter dem Putz hervorgeholt. Leider ist nur noch die linke Seite vorhanden, die heute mit der Schattenbemalung die ehemalige Nische vortäuscht.

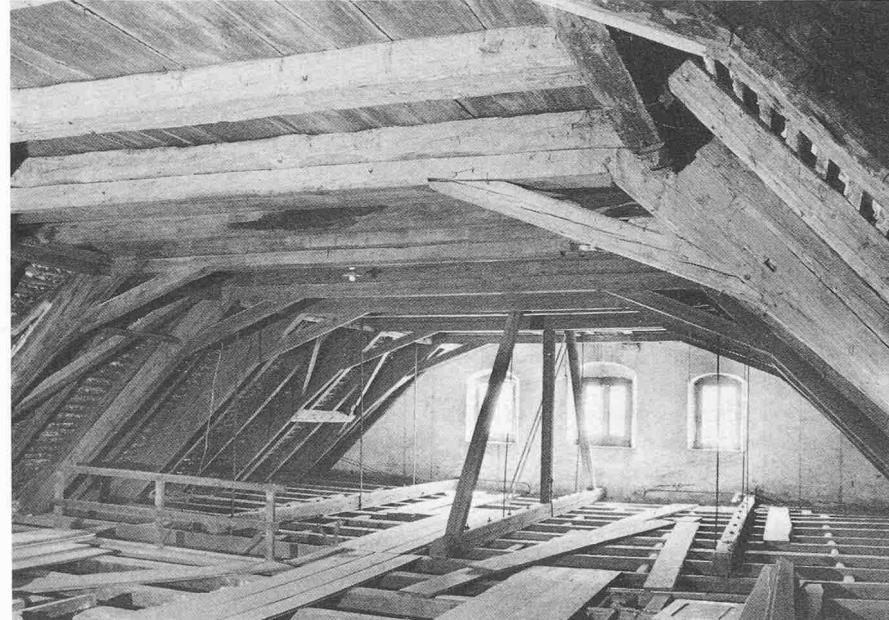
Liegender Dachstuhl mit Sprengwerk

ge Teil ist ein doppelt liegender Kehlbalkendachstuhl, als ältester Teil mit Holzverzapfungen, der Mittelteil eine angewandte, gleichartige Dachkonstruktion, und der seeseitige Teil ermöglicht mit einer kreuzweisen Hängekonstruktion mit zum Teil integrierten Sprengwerken die übergrossen Spannweiten zu überbrücken, eine raffinierte Ausführung.

Der grosse stützenlose Dachstuhl be- steht aus drei Abschnitten. Der bergsei-
