**Zeitschrift:** Schweizer Ingenieur und Architekt  
**Herausgeber:** Verlags-AG der akademischen technischen Vereine  
**Band:** 97 (1979)  
**Heft:** 37

**Artikel:** Die Restauration des Seehofs in Küssnacht  
**Autor:** Schollenberger, Heinrich R.  
**DOI:** <https://doi.org/10.5169/seals-85524>

## Die Restauration des Seehofs in Küsnacht

Von Heinrich R. Schollenberger, Küsnacht

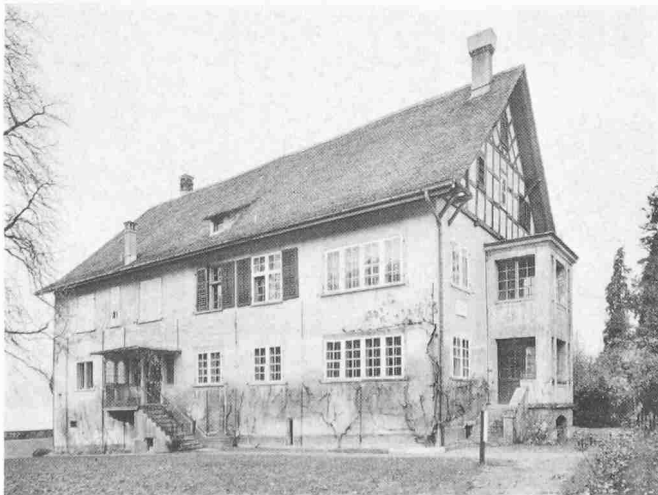
Südost-Ansicht vor der Restaurierung

Vor der Restaurierung zeigte sich der Seehof nur schamhaft, war zum grossen Teil von Efeu umrankt, und die späteren baulichen Verbesserungen förderten keineswegs sein Aussehen. Vor allem der bergseitige klassizistische Anbau (um 1920) als Nachfolger der zweistöckigen Gusseisenveranda von 1904

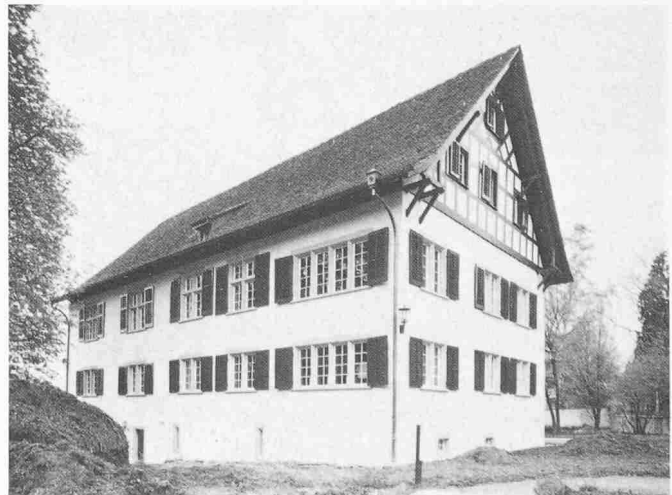
Nach der Restaurierung

Heute steht der Seehof wieder in alter Pracht da, den gefundenen Putzresten entsprechend in lichtem Rosa. Das Leben ist wieder eingezogen, eine neue Lehranstalt dient der Öffentlichkeit, und die Gemeinde hat ihren geselligen Treffpunkt.

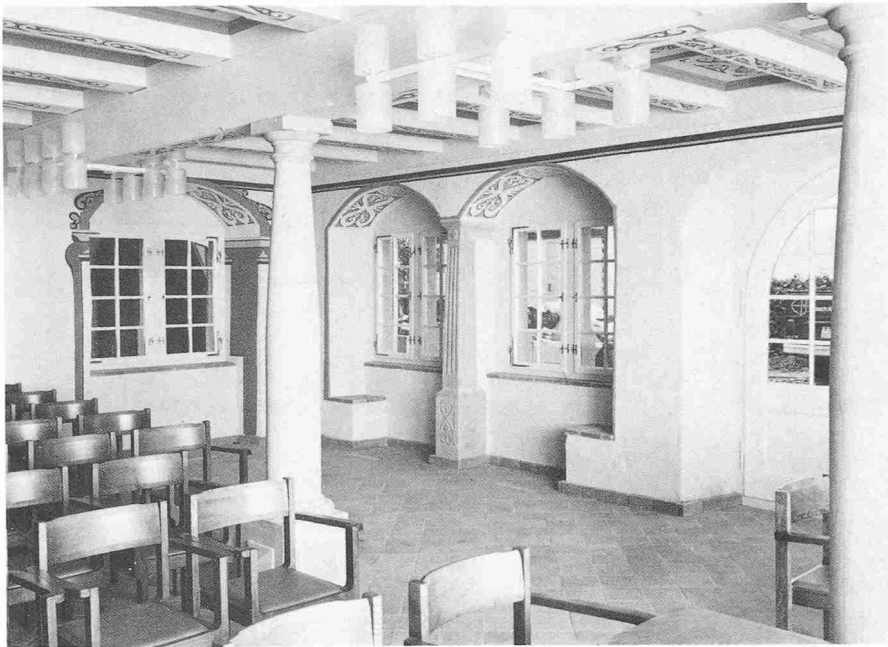
Sala terrena (Gartensaal) – ein wiedererwachter Renaissanceraum; rechts: Balkendecke mit dekorativer Renaissancemalerei vor der Restaurierung.

Vorerst konnten die z. T. zugemauerten Bögen mit den kannellierten Sandsteinsäulen freigelegt werden.

den in zwei Keller mit Mittelgang unterteilt worden. Zur besseren Isolierung wurden eine Pflasterdecke eingezogen und alle Wände gekalkt. Den durchgehenden, diagonal verlegten Tonplattenboden beliess man, ebenso wie die Sandsteinsäulen. Nach Abschlagen der heruntergehängten Decke kamen Deckenmalereien zum Vorschein, beim Ablösen des Kalkanstriches fanden sich Wandmalereien, z. T. durch den Gebrauch beschädigt.

Heute zeigt sich die Sala terrena wieder im alten Gewand. Die Schablonenmalereien an der Decke sind wieder hergestellt und leuchten fröhlich dem Besucher entgegen. Die Stichbögen zeigen ein gleiches Motiv, und das Binnentor mit der heraldischen Wappenzier kann als einmalig bezeichnet werden. Ich bin der Ansicht, dass die spontane Leuchtkraft den ursprünglichen Charakter des Raumes eher wiedergibt als die oft geübte farbliche Zurückhaltung. Der Maler, der auch die oberen Geschosse gemalt haben dürfte, ist unbekannt. Nah verwandte Deckenmalereien finden sich im Haus am Rindermarkt 11 in Zürich mit dem bunt gehaltenen Renaissancerollwerk, im Salon (2. Obergeschoss) des Hauses zum Traubenberg in Zollikon mit der nicht abgesetzten Schablonenmalerei und im Hause In Gassen 3 in Zürich, mit derselben, aber etwas späteren Arbeit (um 1660). Allen aber fehlt die unerhörte Frische, ja Frechheit der Farbenzusammenstellung, die der Sala terrena das besondere Gepräge gibt.

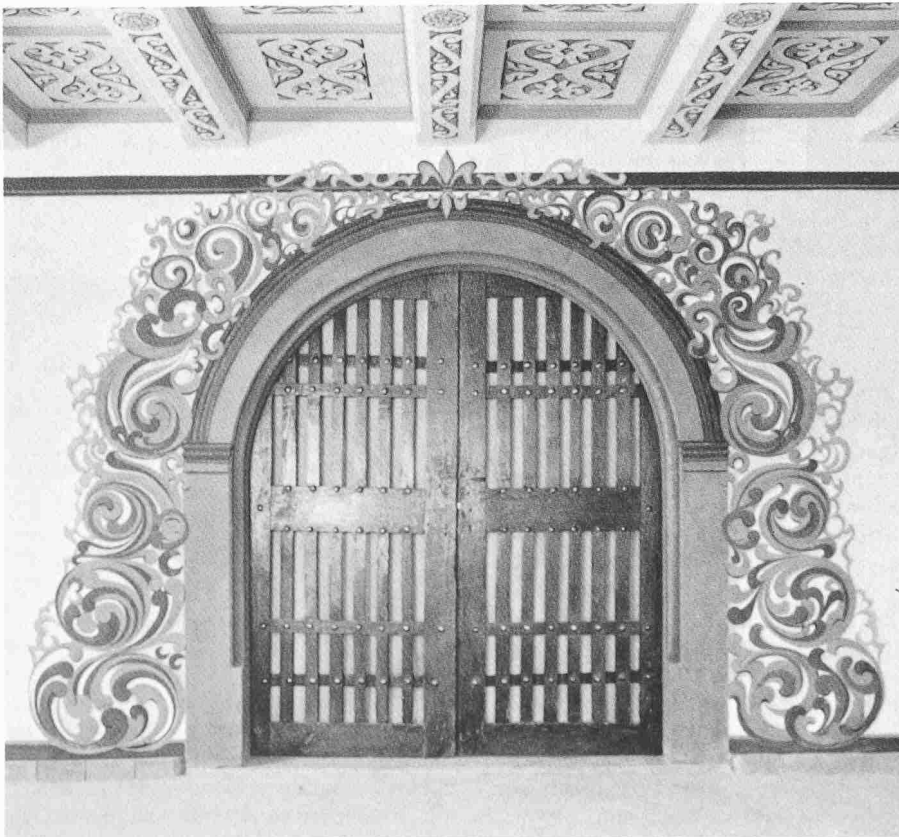
Barockbemaletes Prunkportal in der Sala terrena

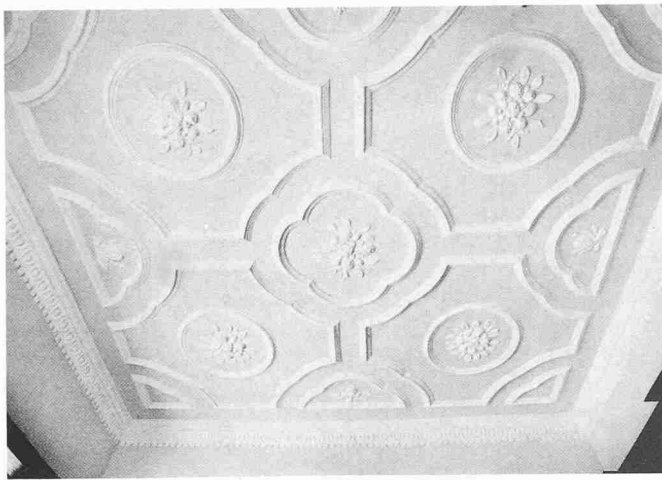
Prunkzimmer im Obergeschoss: mit Früchten bereicherte Stuckdecke

Die Stukkaturdecke mit den schönen Früchtestilleben, z.T. mit Granatäpfeln, einem beliebten Stuckmotiv, ist mit einem Eierstab und darunterliegenden Würfelfries abgeschlossen. Die ganze Stukkatur ist an Ort und Stelle angebracht und nicht in der Werkstatt

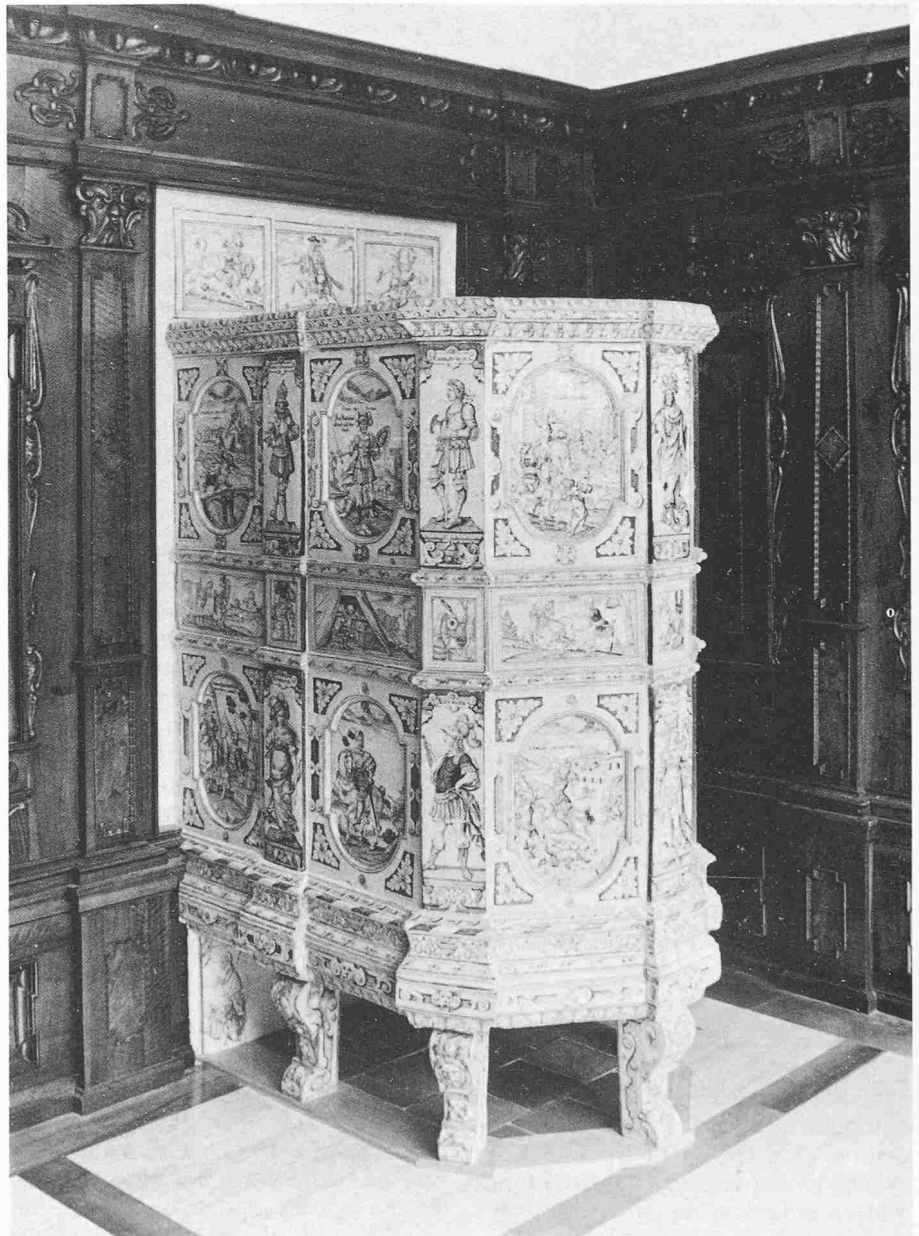
Winterthurer Prunkofen von Heinrich Pfau, nach 1640

Der wiedergefundene und von der Schweizerischen Rückversicherung geschenkte, ursprünglich hier aufgebaute Winterthurer Ofen des Heinrich Pfau (1642-1719) könnte vielleicht ein Hoch-

zeitsgeschenk von Oberst Hanspeter Lochmann-Werdmüller (1627–1688) an seinen Sohn Johann Heinrich (1658–1702) sein, der sich am 18. August 1685 mit Elisabeth Grebel vermählte. Sicher wurde der Ofen im Herbst 1913 abgebrochen und in Kisten verpackt. Ein Herr Sulzer kaufte diesen dann für sein geplantes Jagdhaus im Luzernischen. Von da an galt der Ofen allgemein als verschollen.

Erst kurz vor der Gemeindeabstimmung vom 25. Oktober 1976 fand ich nach jahrzehntelanger Suche den Standort des Ofens und durfte schon drei Tage nach meiner Anfrage bei der Schweizerischen Rückversicherung das wertvolle Geschenk zuhänden der Gemeinde entgegennehmen. Nun steht der Ofen in alter Pracht am alten Ort.

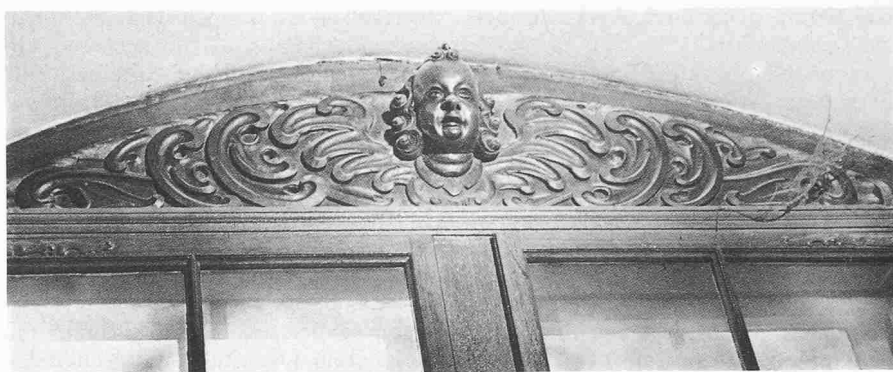
Geschnitzte Fenstersturzverzierung mit Engelsköpfchen

Eckzimmer wiesen ein kleiner Raum und das Podest der später eingebauten, querliegenden Treppe eine durchgehende, unveränderte Stuckdecke auf, die uns wieder einmal die alte Einteilung zeigte. Über dem Fenster waren, wie an den anderen drei Fenstern des ehemaligen Festsaales (Längsfassaden), im Stichbogen geschnitzte Engelsköpfchen angebracht, die auch heute wieder den

Saal zieren, sicher auch Werke der beiden Tischmacher.

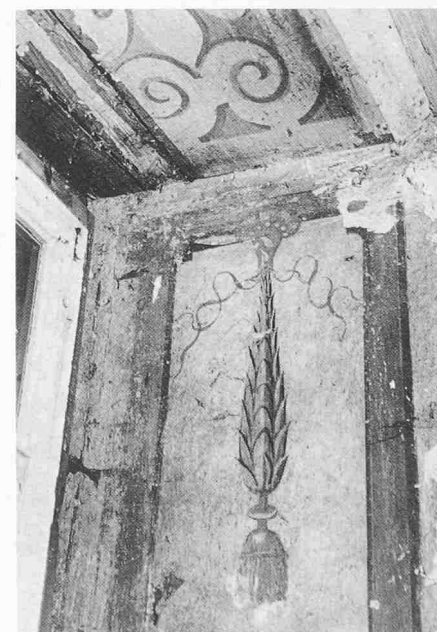
Fachwerzimmer im Hochparterre: Detail Fenster- nische vor der Restaurierung

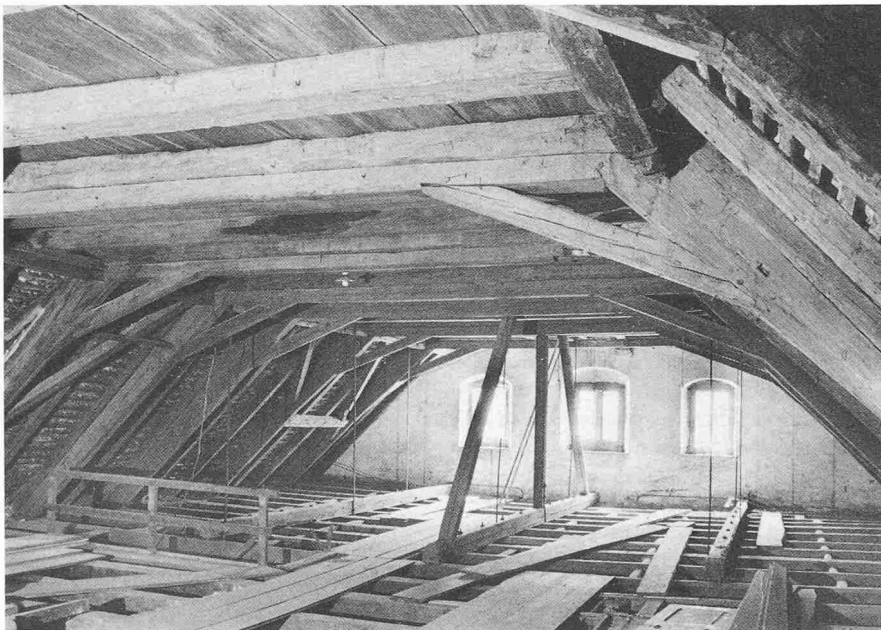
Liegender Dachstuhl mit Sprengwerk

Teil ist ein doppelt liegender Kehl-balkendachstuhl, als ältester Teil mit Holzverzapfungen, der Mittelteil eine angewandte, gleichartige Dachkonstruktion, und der seeseitige Teil ermöglicht mit einer kreuzweisen Hängekonstruktion mit zum Teil integrierten Sprengwerken die übergrossen Spannweiten zu überbrücken, eine raffinierte Ausführung.
