Das Überwerfungsbawerk Nord und der Tannwaldtunnel der Schweizerischen Bundesbahnen in Olten

Von Karl Heini, Luzern und Theodor Müller, Solothurn

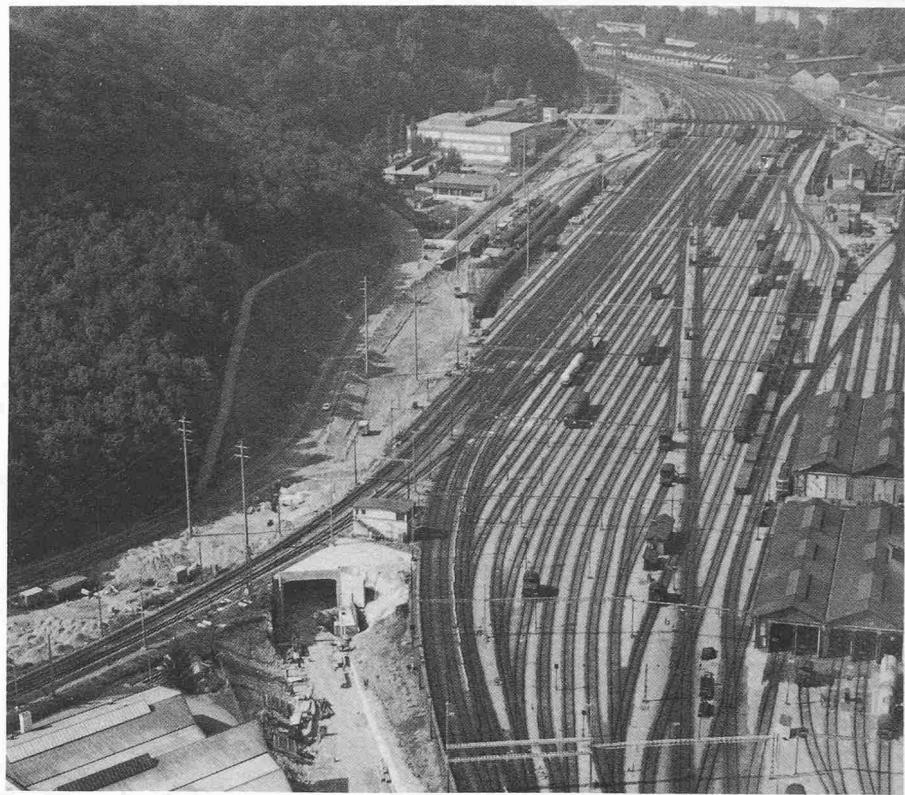
Bild 4. Luftaufnahme der Gleisanlagen nördlich des Personenbahnhofes Olten. Links neugestalteter Hangfuss des Hardchopfes, davor Nordportal Überwerfungsbauwerk/Tannwaldtunnel

Die knappen Platzverhältnisse im Bereich der neuen Bahnlinie Olten-Basel, der Tannwaldstrasse und des Hangfußes des Hardchopfes führten zu einer Lösung, bei welcher die Bahnlinie in einen in offener Baugrube erstellten Tunnel verlegt wird, auf dessen Decke die neue Tannwaldstrasse Platz findet. Anschliessend an diese «Hangstrecke» folgt auf der N0-Seite das eigentliche «Überwerfungs- (Kreuzungs-)bauwerk». Durch die direkte Verbindung der beiden Bauwerke entstand eine zusammenhängende Tunnelstrecke von 310 m Länge, welche die Möglichkeit bietet, in einem späteren Zeitpunkt zusätzliche Gleise über den Tunnel hinweg zu führen (Bild 4 und 5).

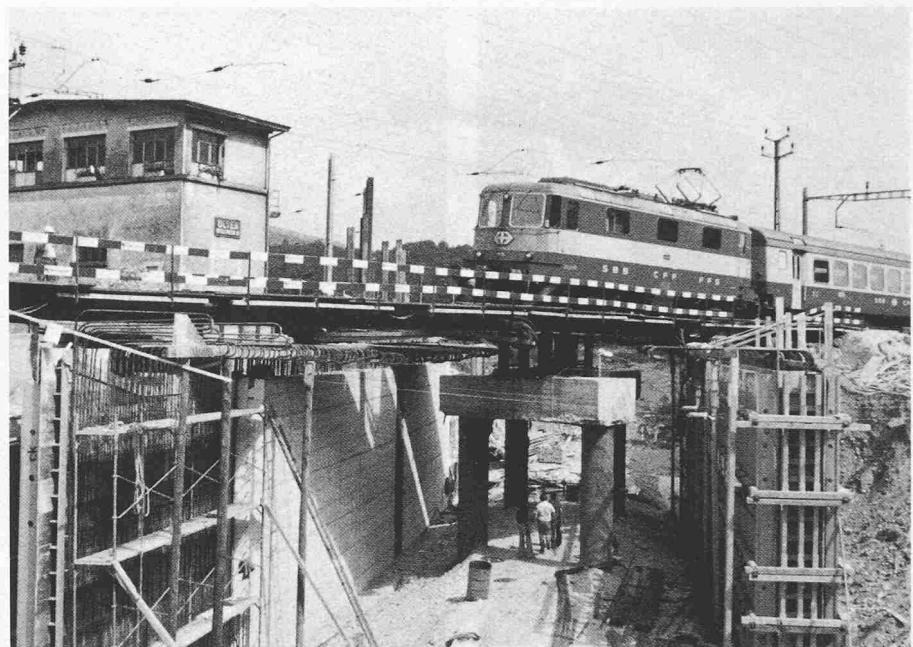
Bild 9. Bau Überwerfungsbauwerk mit den Mitteljochen zur Abstützung der Hilfsbrücken

Der Bau des Überwerfungsbauwerkes unter der zweispurigen Bahnstrecke Olten-Zürich mit einer der grössten Zugsbelastungen der SBB, stellte eine Anzahl von ausserordentlich schwierigen Ausführungsproblemen, die den Bauvorgang bestimmten (Bild 9):

- Aufrechterhaltung des zweispurigen Bahnverkehrs, mit nur kurzen nächtlichen Zugsintervallen;
- Behinderung durch die Bahnanlagen: Fahr- und Speiseleitungen, die nur ausnahmsweise ausgeschaltet werden konnten, sowie zwei Gleise, deren Schwellen z.T. verschoben werden mussten und wichtige im Boden verlegte Kabel;
- ohne spezielle Zugsintervalle war die Baustelle nur von der Südseite her zugänglich;
- der schiefe Schnittwinkel zwischen über- und unterführten Gleisen machte den Einsatz von je zwei hintereinanderliegenden Hilfsbrücken notwendig;
- wegen der geringen zur Verfügung stehenden Bauhöhe war es nicht möglich, eine im Bereich des Bauwerks vorhandene Weiche durch Hilfsbrücken zu unterfangen, weshalb die Weiche ausgebaut und nach Fertigstellung des Bauwerkes wieder eingebaut werden musste. Während der Bauzeit musste eine provisorische Weiche ausserhalb der Baustelle ein-

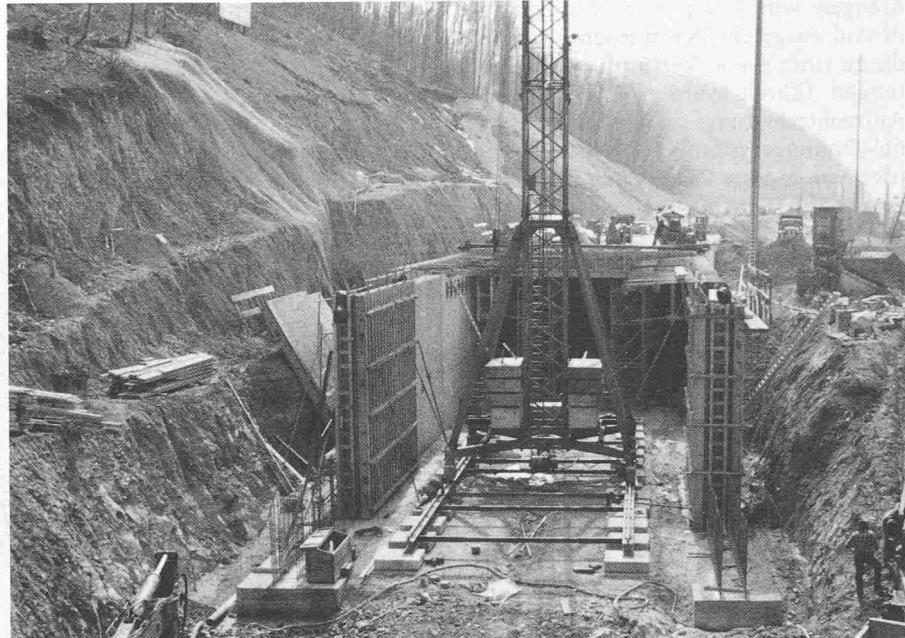
Bild 11. Bau des Tunnels in der Hangstrecke, links oben die z.T. im Kriechen befindlichen Zonen des Überdeckungsmaterials

Der Bau der Hangstrecke konnte dank der unerwartet hohen Standfestigkeit der anstehenden Felsschichten ohne grössere Probleme durchgeführt werden. Mit Ausnahme einer örtlich zerklüfteten Partie waren keine Sicherungsmassnahmen notwendig. Zur Vermeidung einer Durchnässtung und damit Aufweichung der Fundationszone wurde der Fundamentaushub etappenweise erst unmittelbar vor dem Einbringen des Unterlagsbetons vorgenommen (Bild 11).

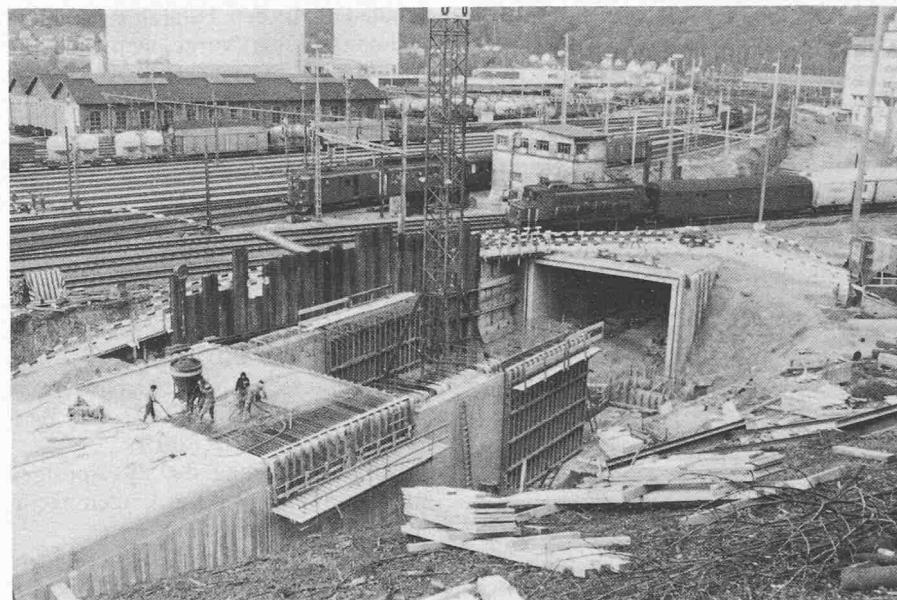
Bild 12. Tannwaldtunnel, vor dem Zusammenschluss mit dem Überwerfungsbaubauwerk

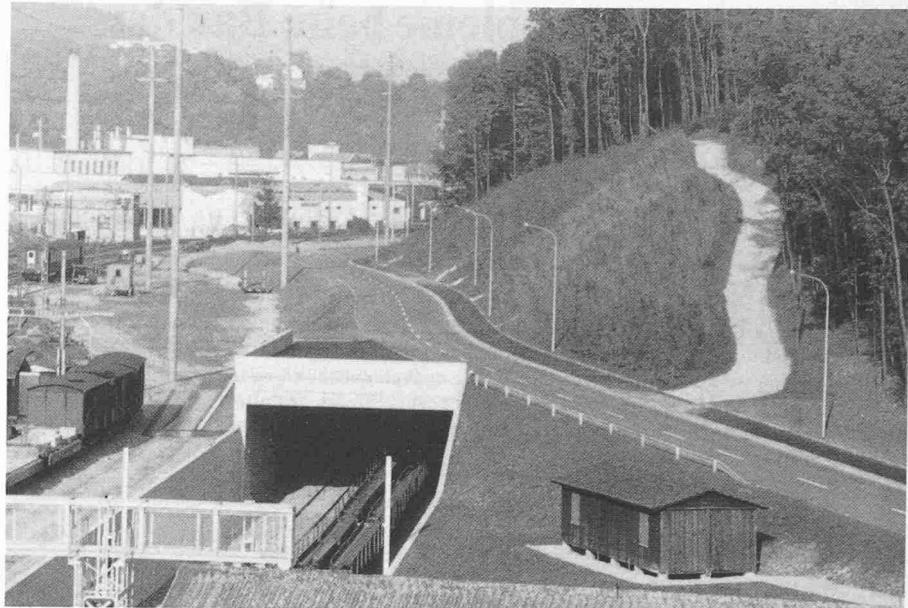
Bild 13. Fertiges Bauwerk mit Südportal und neu gestaltetem und bereits angepflanztem Hangfuss des Hardchopfes

Als Schutz vor Erosionswirkungen wurde die Böschung mit standortgerechtem Buschwerk, vorwiegend Erlen und Weiden, bepflanzt, die mit ihrem Wurzelwerk die Oberfläche befestigen und zur Entwässerung des Hanges beitragen. Die 15 cm starke Humusschicht wurde mit Holzschwarten gegen Abrutschungen gesichert.
