**Zeitschrift:** Schweizer Ingenieur und Architekt  
**Herausgeber:** Verlags-AG der akademischen technischen Vereine  
**Band:** 98 (1980)  
**Heft:** 33-34

**Artikel:** Brückenabdichtungen  
**Autor:** Kilcher, Friedrich  
**DOI:** <https://doi.org/10.5169/seals-74166>

# Brückenabdichtungen

Von Friedrich Kilcher, Solothurn

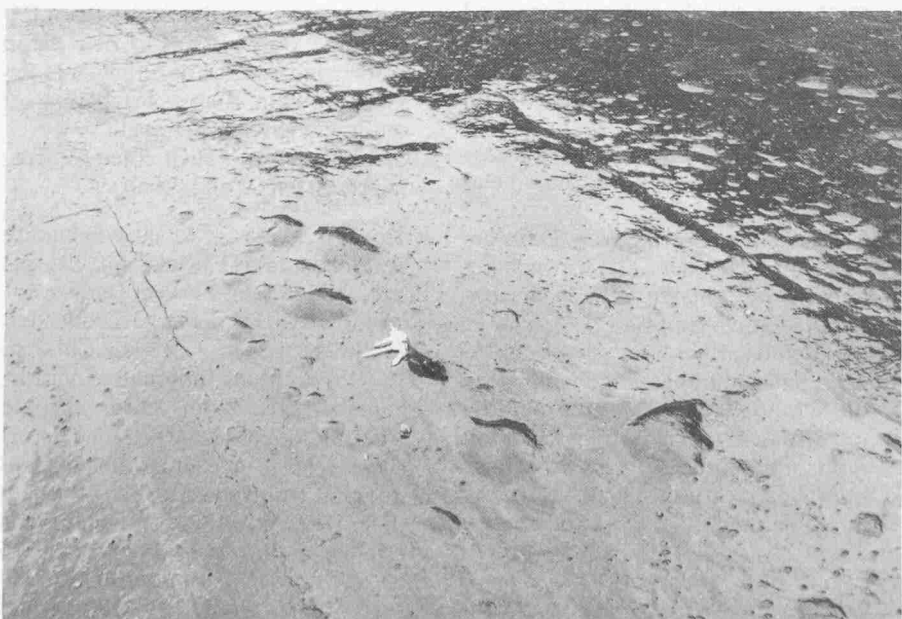
Bild 3. Blasen unter einer kunststoffmodifizierten Bitumenfolie

- Die Kombination Beton-Abdichtung-Fahrbelag enthält immer Wasser in irgendeinem Aggregatzustand. Bei der Sonnenbestrahlung entsteht Dampf. Dampfdruck entsteht im Beton *unter* der Abdichtung oder auch *zwischen* Abdichtung und Fahrbelag (Gussasphalt). Er kann so gross sein, dass entweder Blasen und Ablösungen der Abdichtung vom Beton oder auch des Fahrbelages von der Abdichtung verursacht werden (Bild 3).

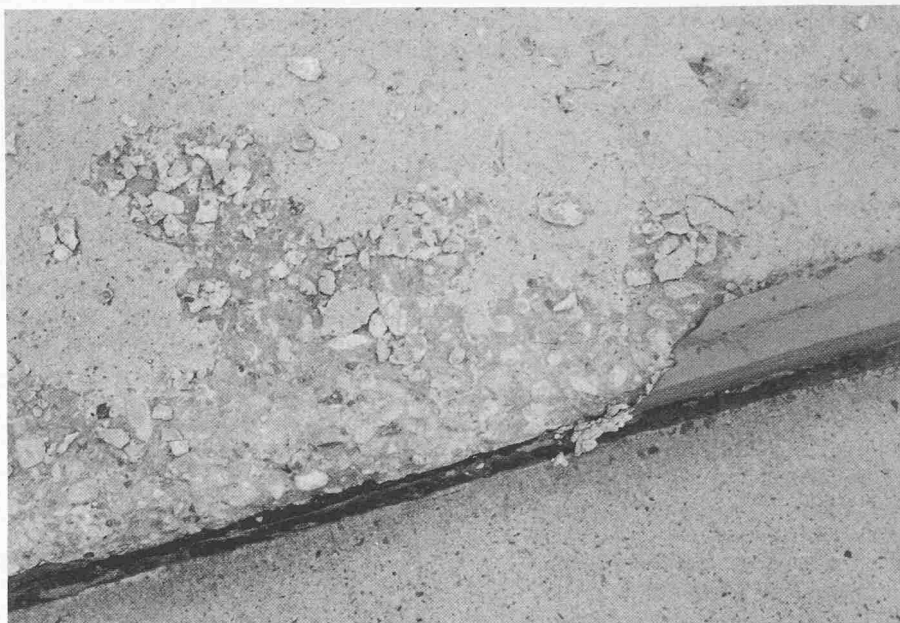
Bild 4. Durch Tausalz-Temperaturschock zerstörter Beton. Beachtenswert ist die unterschiedliche Betonart der Oberfläche und des Kernbetons. Die Beschichtung konnte die Zerstörung nicht verhindern

rungsgemäss bietet der Fahrbelag dem darunterliegenden Beton Schutz vor diesen Tausalzshocks. Auf dem Beton von Banketten, Brüstungen und Brückenrändern wirkt dagegen der Tausalzshock mit voller «Kraft», selbst durch eine vorhandene Feuchtigkeitsisolation hindurch (Bild 4).

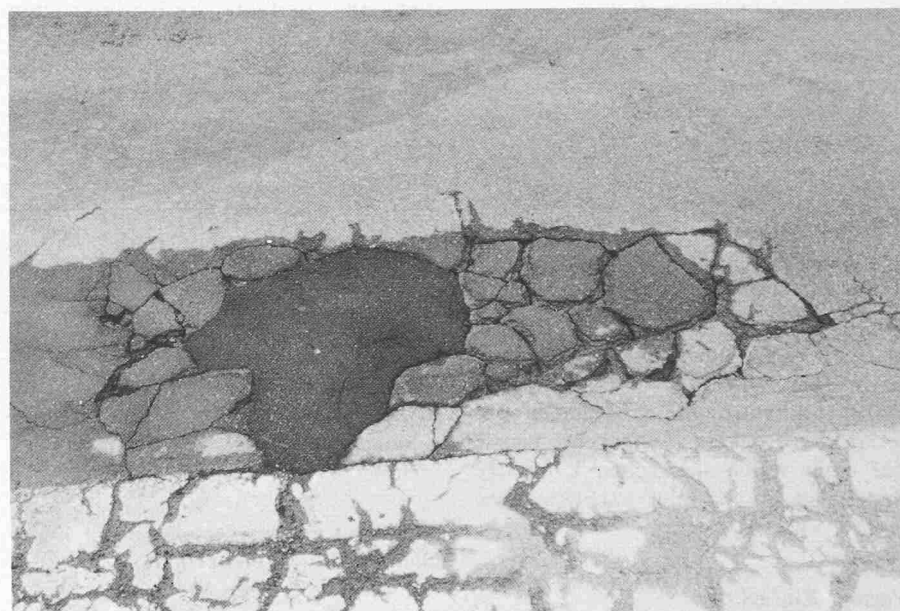
Bild 5. Durch nachgiebige (weiche) Unterlagen wurde dieser Walzasphalt nach wenigen Wintern zerstört

Die Abdichtung darf nicht allzu dick, elastisch und gleichzeitig sehr weich sein. Der Fahrbelag wird im Winter spröde und würde auf der weichen Unterlage zerbröckeln. Umgekehrt würde auf einer weich-plastischen Unterlage der Belag im Sommer «schwimmen» (Bilder 5 und 6).

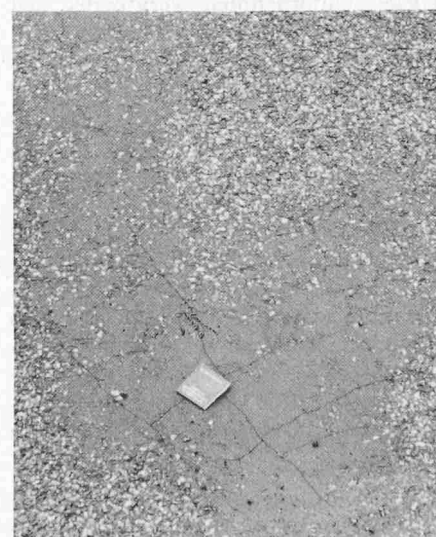
Bild 6. Durch eine weiche, dicke Abdichtung wurde dieser Gussasphalt schon im ersten Winter zerstört

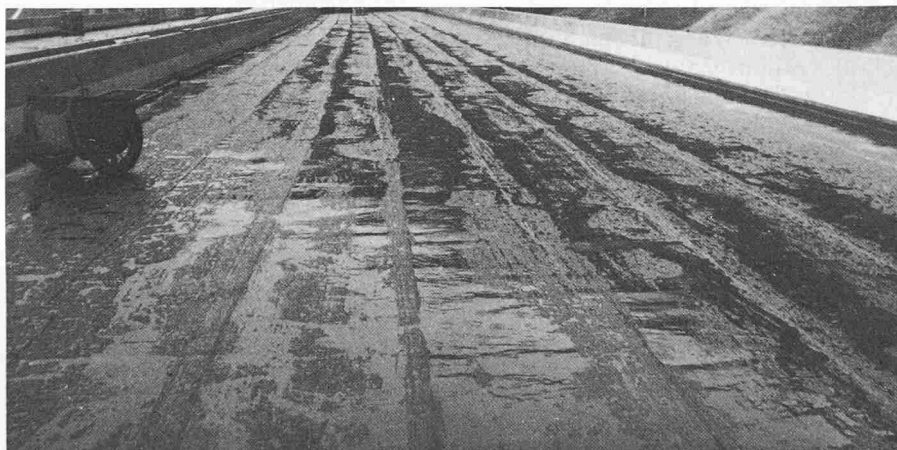
Bild 8. Überlappungen bei einer kunststoffmodifizierten Bitumenfolie bilden Wasserstau, der in den Hohlräumen des Walzasphaltes bleibt

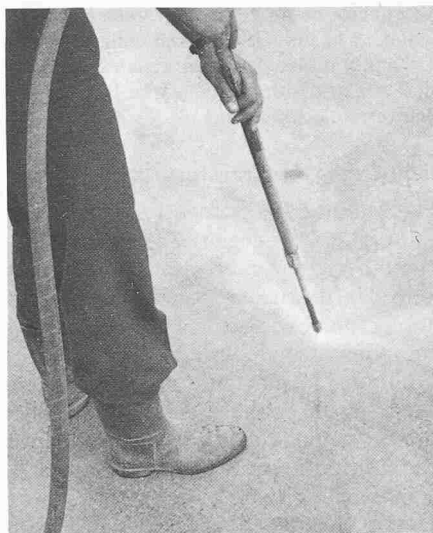
Bild 9. Reinigung der Betonoberfläche mit Hochdruckwasserstrahl (750 bar)

- der optimale Reinigungseffekt liegt zwischen 750 und 1000 bar Wasserdruck,
- die Zementschlämme wird vom Kernbeton weggerissen und fortgespült. Die Betonporen werden geöffnet. (Im Gegensatz zu allen anderen Reinigungsmethoden, bei denen Betonstaub in die Poren gepresst, gewischt oder geschlagen wird.)

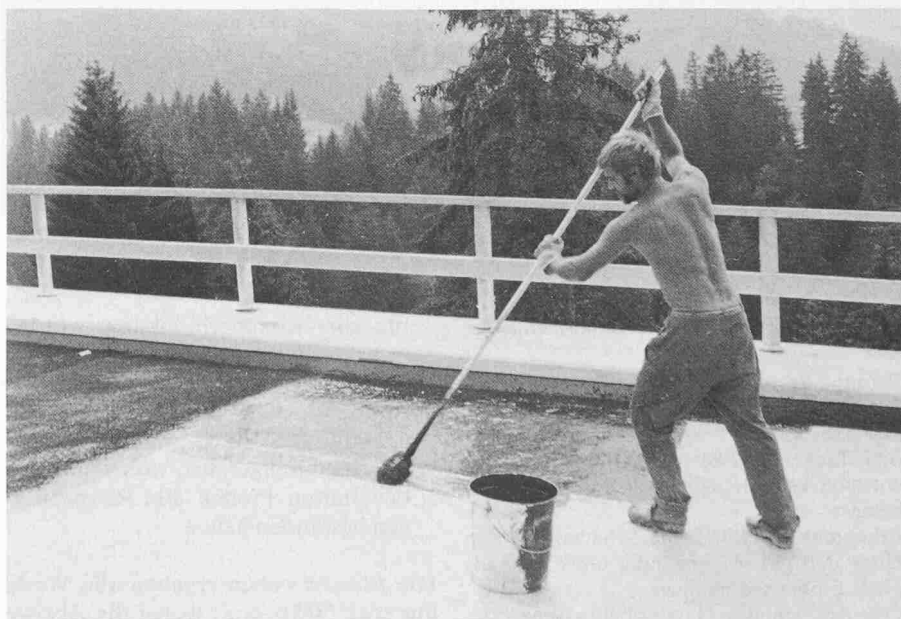
Bild 11. Auftragen der Abdichtung Efkaprene von Hand

3. Die eigentliche Abdichtung (Bild 11, 12 und 13). Efkaprene S3 wird auf dem Arbeitsplatz mit dem Vulkanisator vermischt und kann innerhalb eines Arbeitstages auf den geprimerten Beton mit Lammfellrollern aufgetragen werden. Je Schicht werden etwa 700 bis 800 g/m<sup>2</sup> aufgebracht. Nach einer Ablüftphase folgt die nächste Schicht. Die Schichten werden als Ganzes zu einer festhaftenden, elastischen, kerbzähnen, rissüberbrückenden Gummihaut von etwa 0,7 bis 1 mm zusammenvulkanisiert.
