Der «Königshof» am Neumarkt 4

Die Restauration des vernachlässigten, kaum beachteten «Königshofes» hat mehr zur Ausbreitung des Altstadtbewusstseins in Winterthur beigetragen, als irgendeine andere Aktion des «Heimatjahrs» 1975.

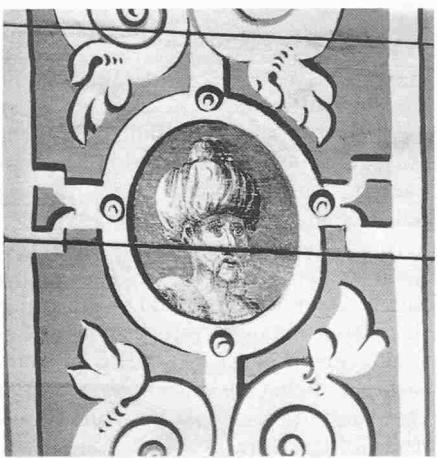
Deckenmedaillon im Sitzungszimmer: Sultan

Die Mitte jedes Feldes trägt ein Medaillon mit figürlichem Schmuck: Kaiser, Feldherren, Türken, Engel, Friedenstaube, Eule. Das ganze ist datiert mit 1698, also kurz nach dem entscheidenden Sieg Prinz Eugens über die Türken, was die Thematik hinreichend erklärt. Die Ausstattung des einmaligen Raumes wurde durch einen grünen Reliefkachelofen aus dem Besitz des Gewerbemuseums ergänzt. Er dürfte aus dem frühen 17. Jahrhundert stammen und zeigt auf seinen Kacheln in wechselnder Folge Darstellungen der vier alten Elemente.

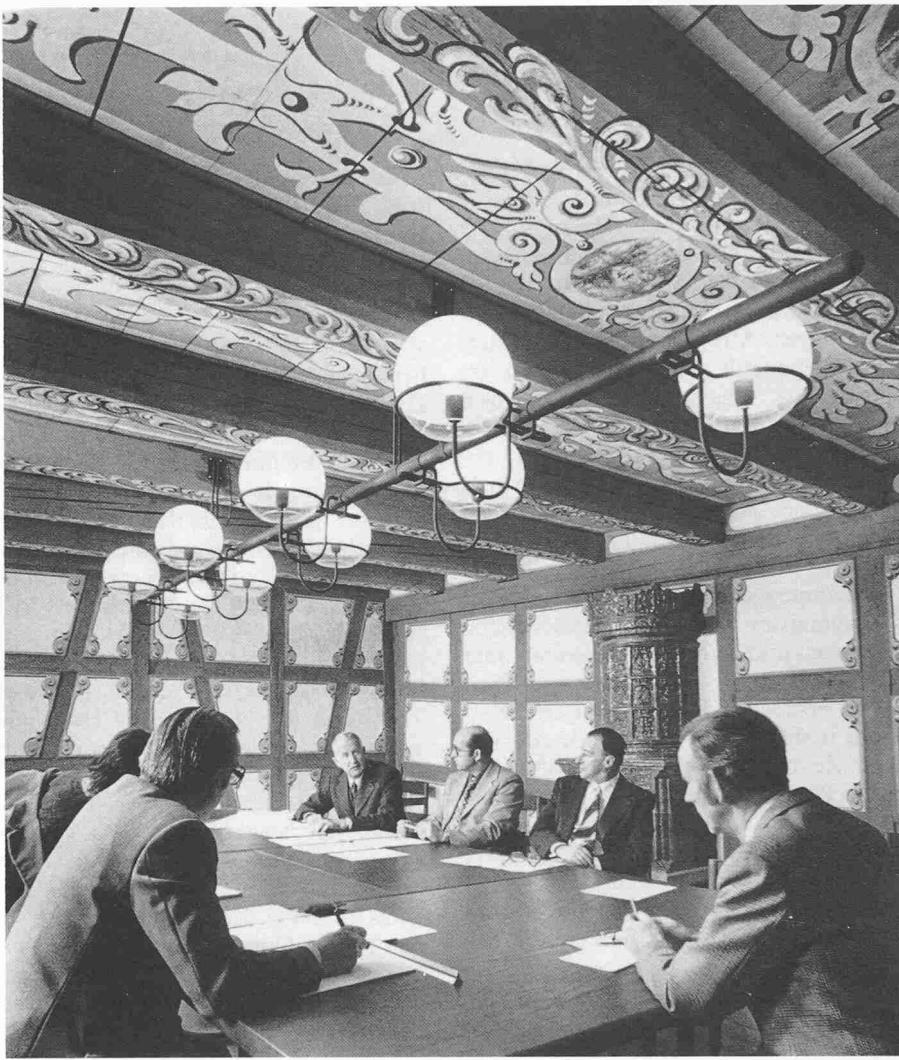
des 3. Stockes. Am vollständigsten sind sie im Sitzungszimmer erhalten geblieben; ringsum läuft das grau bemalte Fachwerk mit Eckvoluten. Schattenlinien und Glanzlichter geben der Dekoration reliefartige Tiefe. Darüber spannt sich eine Balkendecke, die in denselben Grautönen bemalt ist. Reiches Rankenwerk zierte die Unterseite der Balken, Beschlagwerk die Zwischenfelder.

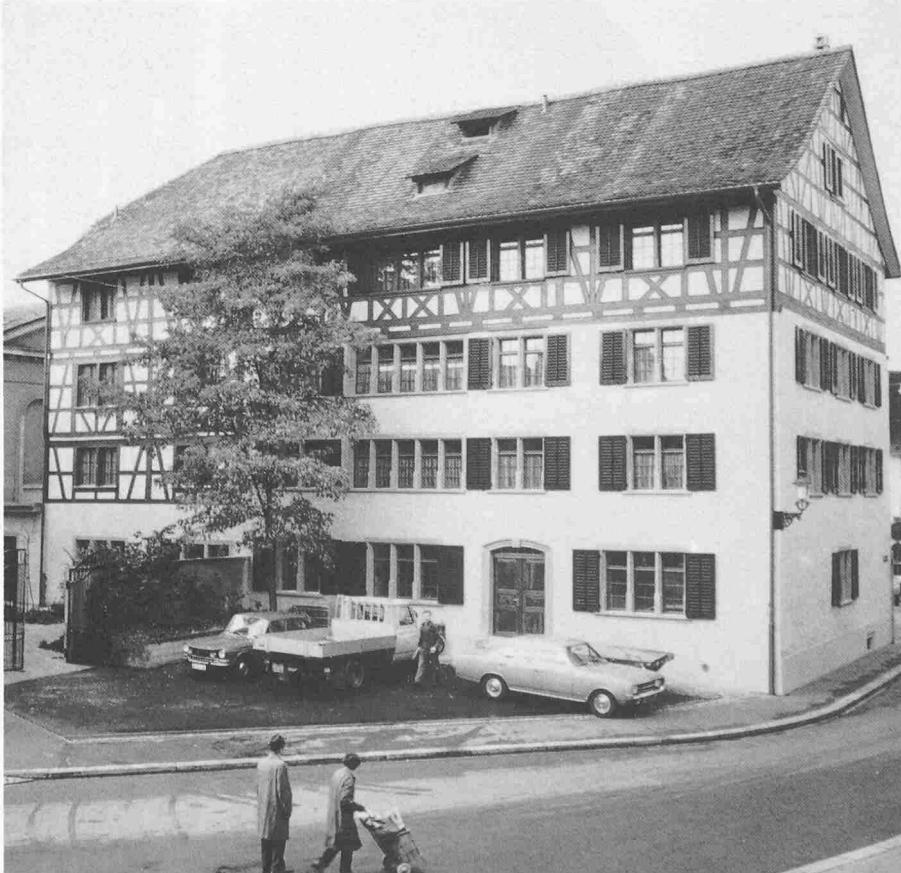
Die Ostfassade vor der Restaurierung

bestehende Ostfassade mit ihren gotischen Fenstergruppen 3 m ausserhalb der ursprünglichen Ostwand errichtet. Der dreigeschossige Bau überragte nun die alte Stadtmauer.

Am Äusseren wurden die störendsten Eingriffe des 19. und 20. Jahrhunderts wie Schaufensterausbrüche, Fensterveränderungen, Dachverschalung usw. beseitigt und das Riegelwerk im 3. Obergeschoss freigelegt, die Fenstergewände gereinigt und geflickt, der Verputz erneuert.
