Zur Restauration des Stockargutes in Zürich

Zeitschrift: **Schweizer Ingenieur und Architekt**

Band (Jahr): **98 (1980)**

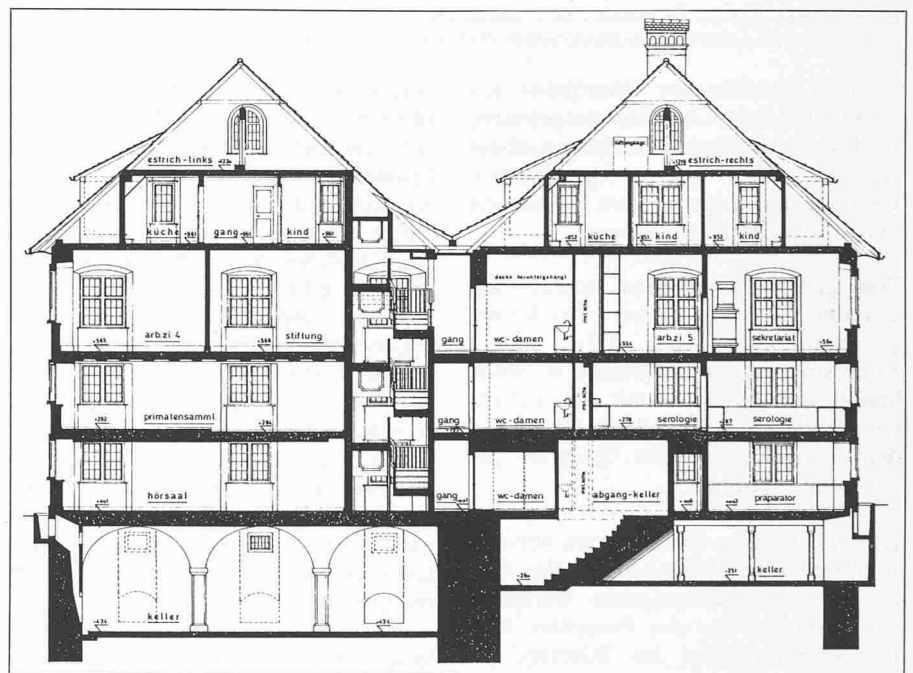
Schnitt durch das Hauptgebäude

Der in der Richtung der Terrasse liegende Rechteckblock von 28,5×16 m, mit Eingängen an den Schmalseiten, wird durch einen durchgehenden Korridor in eine breitere südwestliche und eine schmalere nordöstliche Zimmerflucht geteilt. Auch die Trennungslinie zwischen den beiden Gebäudeteilen, die nach Nordost und Südwest in Giebeln endigen, verläuft nicht in der Mitte; der schmalere südöstliche Teil war offenbar das Lehenshaus. Der Haupteingang liegt an der südöstlichen Schmalseite. Der Portalrahmen ist von Pfeilern eingefasst, die einen Korbboogen mit Scheitelstein und darüber eine waagrechte Verdachung tragen. Zur einfacheren Türe auf der nordwestlichen Schmalseite, deren Rechteckrahmen über dem Sockel abgefast ist, führen fünf halbkreisförmige Treppenstufen. Die Türfüllungen haben die geschweiften Formen des Rokoko (um 1760). Der durchgehende Längskorridor im Erdgeschoss zeigt profilierte Rahmen der Zimmertüren und eine stuckierte Balkendecke. Die meisten der zehn Zimmer haben stuckierte Balkendecken; die zwei Eckzimmer der Südwesthälfte Régencestukkatur: je drei konzentrische Rahmen in der durch einen Balken getrennten Decke im Zimmer der Südecke, reichere, unter sich gleiche Komposition an den Deckenfeldern im Zimmer der Westecke. Im Treppenhaus tragen die Unterseiten der Treppenläufe Stuckrahmen; das Geländer bilden schlanke Baluster.

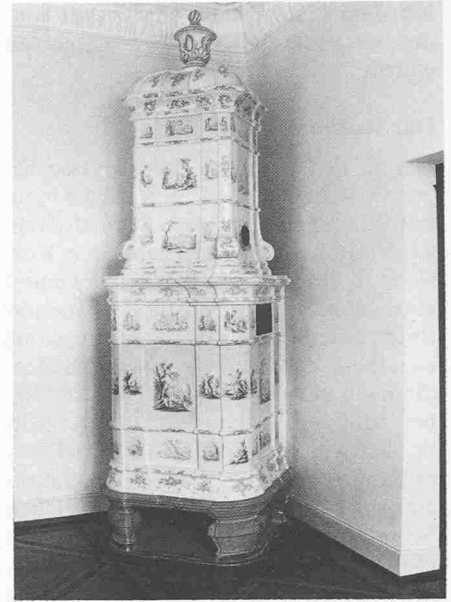
Hauptgebäude. Turmofen im Zimmer an der Nord-ecke des 2. Obergeschosses mit blaugemalten, ungerahmten Landschaften und Rocailles, datiert 1774

Das Zimmer an der Nordecke weist als Wandfries einen plumpen dorischen Blattstab auf, auch an der Decke schwerfällig Ranken, die klassizistisch übergangen sind, und einen schlanken Turmofen mit Kuppel und krönender Vase, mit blaugemalten ungerahmten Landschaften an allen Teilen des Unterbaus, während die Gesimse und oben die Lisenen einzelne Rocailles aufnehmen, datiert 1774. Das gegen Südosten anstossende Zimmer hat tannenes Getäfer, eingelegte Türen und stark profiliertes Gesims, dazu eine Stuckdecke mit ovalem Mittelrahmen, Kreisrahmen und ergänzenden Feldern. Klar komponiert ist die Stuckdecke des Zimmers an der Ostecke: Rechteckrahmen mit abgeschrägten Ecken in der Mitte, Kreisrahmen gegen die Ecken, dazwischen aus Konkaven und Geraden gebildete Ergänzungsrahmen.
