Zeitschrift:	Schweizer Ingenieur und Architekt
Herausgeber:	Verlags-AG der akademischen technischen Vereine
Band:	98 (1980)
Heft:	40
Artikel:	Konstruktionsmängel an der Lärmschutzwand an der N1 bei Wülflingen (Winterthur)
Autor:	[s.n.]
DOI:	https://doi.org/10.5169/seals-74220

Konstruktionsmängel an der Lärmschutzwand an der N1 bei Wülflingen (Winterthur)

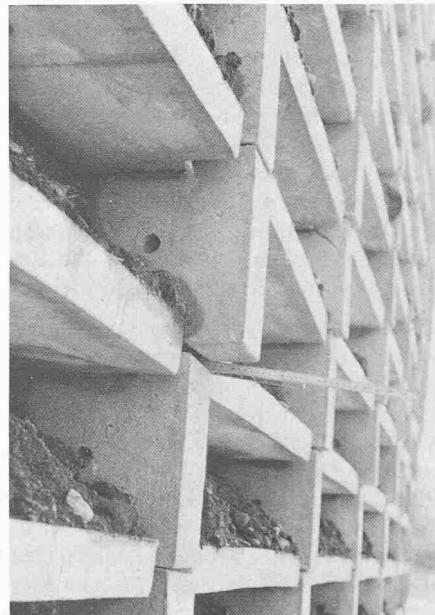
Bild 2. Verschiebung der Binderelemente, Aufnahme vor Abbruch der Mauer

An der fertiggestellten Wand an der Ausfahrt Wülflingen zeigten sich Ende Februar 1979, nach den üblichen winterlichen Frost-Tauperioden, erhebliche Schäden. Die Betonelemente zeigten Risse, waren gebrochen und ein Grossteil der Elemente hatte sich Richtung Fahrbahn verschoben. Dadurch war der Verkehr gefährdet, die Ausfahrt Wülflingen musste gesperrt werden. Die laufenden Arbeiten wurden bis zur Abklärung der Schadenursachen eingestellt.

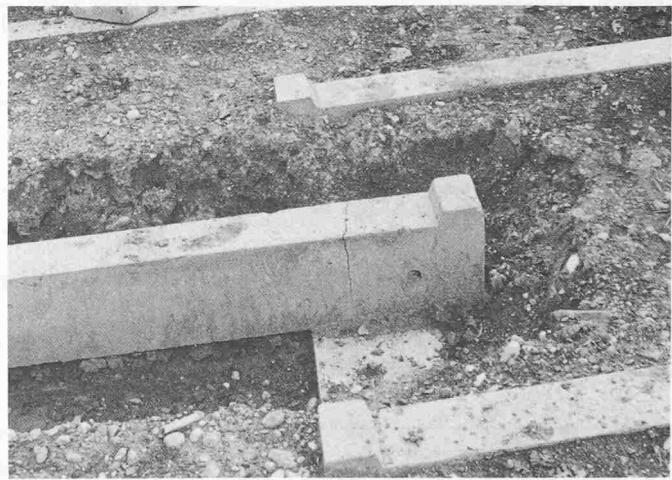
Bild 5. Typischer Biegeriss im Auflagebereich des Rucksackbinders als Folge der stark ungleichmässigen Lagerungsbedingungen dieser Binder

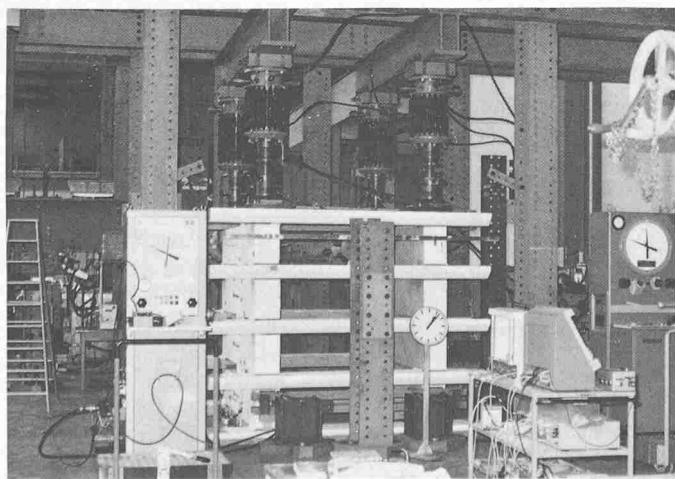
Bild 6. Belastungsversuch an der EMPA Dübendorf an einem massstäblich aufgebauten Elementkasten zur Prüfung der verbesserten Elementwandmauer System Favre-Murflex

Nach Kenntnis der eigentlichen Schadensursache – ungenügende innere Gleitsicherheit – wurde noch im Sommer 1979 eine neue verbesserte Lärmschutzwand entwickelt. Um das Tragverhalten dieser Wand abzuklären, wurden an der Eidgenössischen Materialprüfungsanstalt (EMPA) in Dübendorf im Sommer/Herbst 1979 umfangreiche Belastungsversuche an massstäblich aufgebauten Versuchsmauern ausgeführt. Nach Vorliegen der Resultate dieser Grossversuche wurde die neue Lärmschutzwand – ebenfalls konzipiert als erdverfüllte Betonelement-Raumgitterkonstruktion – mit Zustimmung des Bauherrn für den Wieder- und Neuaufbau der Lärmschutzwand Wülflingen freigegeben. Als wesentliche Merkmale der neuen gegenüber der al-

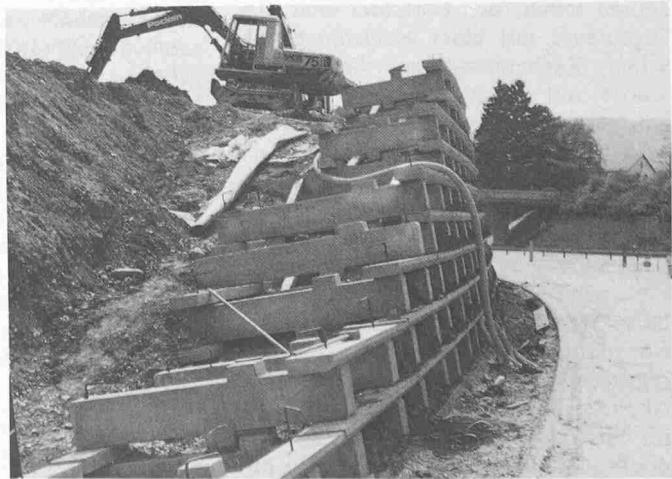
Bild 7. Wiederaufbau der Lärmschutzwand Wülflingen nach dem verbesserten System Favre-Murflex. Aufnahme Juni 1980

ten Lärmschutzwand Wülflingen sind die durch *Schubnicken gesicherte Schubkraftübertragung* und die durch *elastische Einlagen erzeugte, beschränkt-verformbare Elementteillagerung* zu bezeichnen. Damit soll versucht werden, dieser speziellen Erdbau-Betonkonstruktion-Mischbauweise auf optimale Art gerecht zu werden.
