Zeitschrift: Schweizer Ingenieur und Architekt
Herausgeber: Verlags-AG der akademischen technischen Vereine
Band: 98 (1980)
Heft: 50: Zur Eröffnung des Seelisberg-Strassentunnels

Geologisch-geotechnische Erfahrungen beim Bau des Seelisbergtunnels

Von Toni R. Schneider, Uerikon/ZH

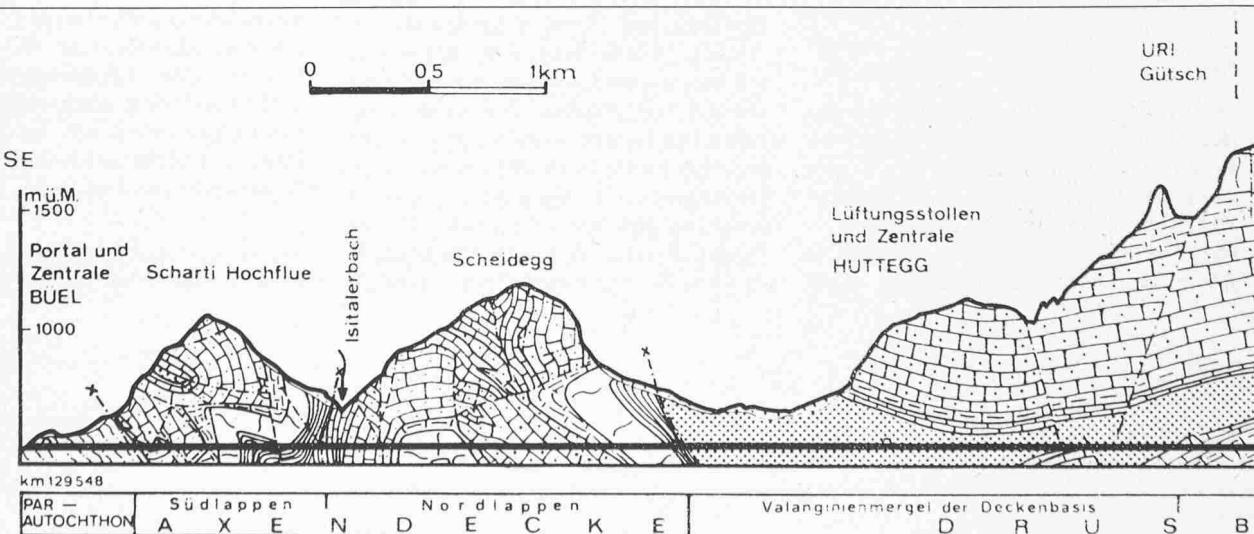
Bild 1. Geologisches Befundprofil durch den Seelisbergtunnel

Aus dem geologischen Befundprofil (Bild 1) geht hervor, dass der Seelisbergtunnel vorwiegend in Decken der helvetischen Kalkalpen verläuft. Im nördlichen Teil werden die grossräumig verfalteten, im allgemeinen wenig gestörten Serien der *Drusbergdecke*, im südlichen Teil die im Gegensatz dazu sehr stark verfalteten und extrem gestörten Serien der *beiden Lappen der Axendecke* durchfahren. Die beiden Decken werden durch eine mächtige tektonische Anhäufung von *Valanginnenmergeln* getrennt, die als Basis und Gleitkissen der Drusbergdecke zu bewerten sind. Im allersüdlichsten Abschnitt musste noch der *Altdorfersandstein-Dachschiefer-Komplex* des parautochthonen Schächentaler Flysches gequert werden.

phie in vernünftigem Rahmen möglich war (Bild 1).

- Die Linienführung musste gegen Osten ausbuchtend angelegt werden, um den horizontalen Lüftungstollen Huttegg möglichst kurz zu halten. Andererseits war der Auslenkung nach Osten durch die Verwitterung der in der Mulde von Bauen vorliegenden Valanginienmergeln Grenzen gesetzt. Ein Vorteil dieser Ostausbiegung bestand ferner darin, dass ein Anfahren der Synklinale von Valanginienkalken, wie sie aus dem Profil, Bild 1, hervorgeht, mit Sicher-

Bild 1 enthält das geologische Befundprofil. Der Vergleich mit den früher publizierten Prognoseprofilen, Schneider [6,9], offizieller Prospekt, lässt erkennen, dass die Abweichungen zwischen Prognose und Befund unbedeutend sind. Die wesentlichste Erkenntnis des Tunnelaufschlusses bildet die ausgedehnte Zerscherung des liegenden Schenkels der Niederbauenfalte, bei der Sekundärbrüche z.T. zu Verdopplungen der Serien führten.

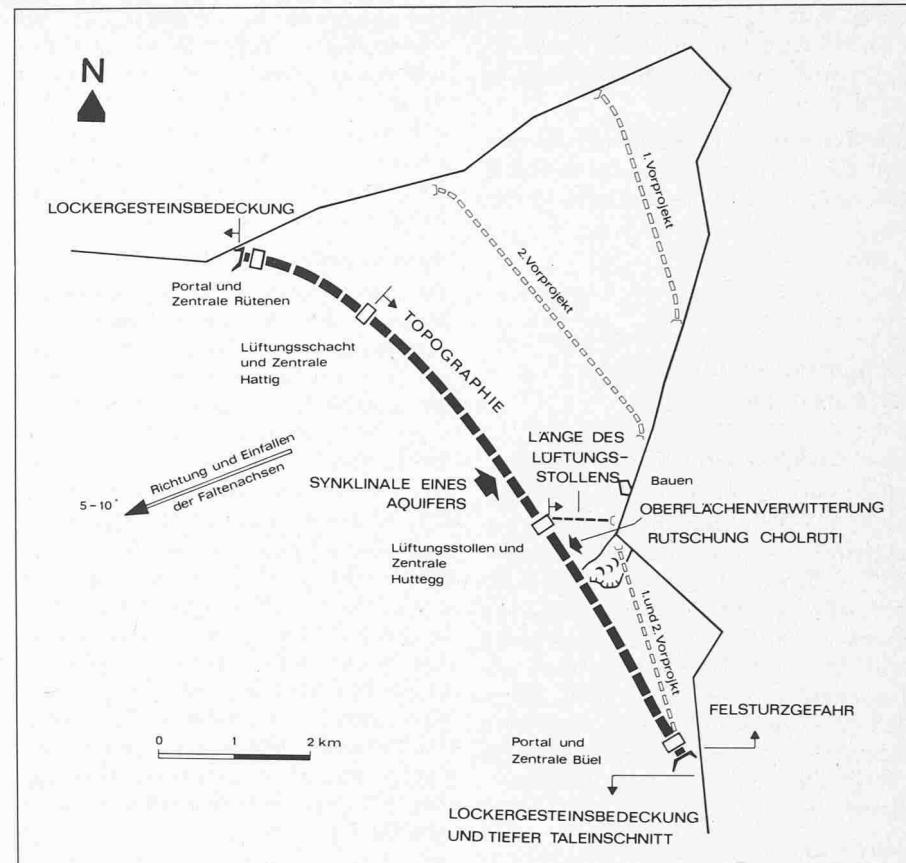
Bild 2. Die geologischen Einflussfaktoren auf die Linienführung des Tunnels

Die Faltenachsen streichen ENE-WSW und fallen relativ flach mit 5–10° WSW-wärts ein (Bild 2). Dieser Gebirgsaufbau führt dazu, dass längs des Westufers des Urnersees ein vollständiges Querprofil durch den tektonischen Gebirgsaufbau aufgeschlossen ist. Ander-

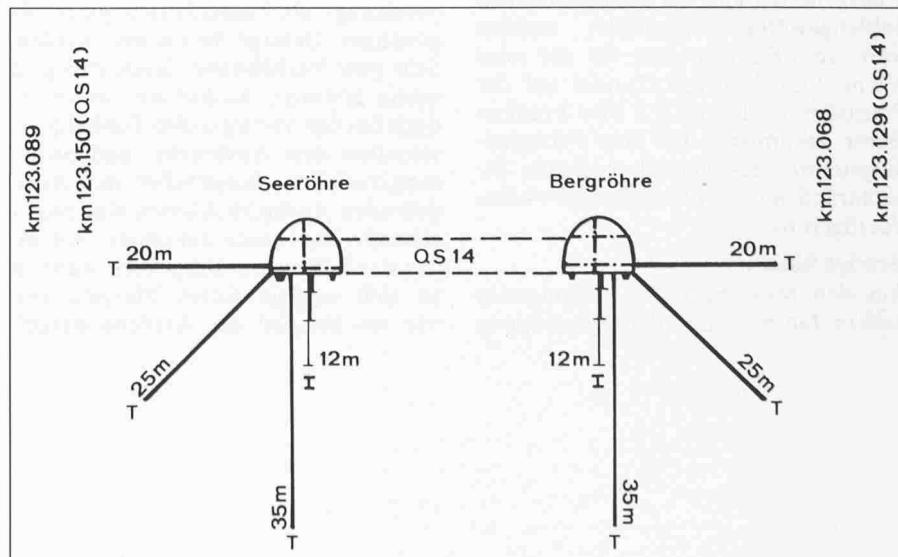
Bild 3. Situation der Extensometer Terrexpert (T) und ISETH (I) sowie der Distometer-Messungen ISETH (strichpunktiert)

Um die Gesamtverformungen des Felskörpers genauer zu erfassen, wurden in zwei Querschnitten die im Bild 3 dargestellten Messdispositionen eingerichtet. Installiert wurden 8fach Extensometer der Terrexpert, einfache Stangenextensometer des ISETH sowie Distometer-Messungen des ISETH. Ferner wurden die geodätischen Messungen im Sohlenbereich wiederholt.

- Die horizontalen Messungen lassen bemerkenswerterweise im tunnelnahen Bereich eine Kontraktion des Felskörpers erkennen. Diese reicht je nach Messstelle zwischen 2-7 m in den Felskörper hinein. Sie weist eine Größenordnung von 0,5-1 mm auf. Über die Ursache dieser Kontraktion herrscht heute die Meinung, dass sie auf Austrocknung in den Mergeln zurückzuführen ist. Diese Austrocknungsscheinungen werden als Folge des Tunnelvortriebes gedeutet. Im Labor wurden die entsprechenden Schrumpfmasse bestimmt (Tabelle 4), und eine relativ plausible Verknüpfung mit den Beobachtungen konnte hergestellt werden. Ausserhalb der Schrumpfungszone ist, wie durch den Tunnelvortrieb zu erwarten, im Bereich der plastischen Zone eine Extension des Felskörpers zu beobachten, die je nach Messstelle zwischen 13-20 m tief in den Fels hineinreicht; d.h. in den tieferen Felsbereichen wurde das zu erwartende Verhalten festgestellt.

- Die schrägen Messungen, von denen leider zwei Messstellen aufgehoben werden mussten, zeigen durchwegs die erwartete Expansion von 1 bis 5 mm. Sie reicht bis in den tiefsten Bohrbereich, so dass mit den 25 m, zum mindesten im Bereich einer Messstelle, wahrscheinlich nicht der stabile Felskörper erfasst wurde. Besonders stark sind die Expansionserscheinungen im Felsbereich oberhalb 3 m.

- Bei den *vertikalen Messstellen* reichen die starken Expansionen, die auf die Sohlenbehungen zurückzuführen sind, im allgemeinen zwischen 5 bis 10 m in die Tiefe. Das Bild wird jedoch heute durch die Einflüsse der im folgenden zu beschreibenden Verankerung stärker verfälscht. Interessanterweise ist auch zu erkennen, dass unterhalb des Verankerungsbereiches ein gewisses Nachfliessen des Felsens in Form einer Expansion vorliegt.

Werden die Messungen der Terexpert mit denjenigen des ISETH verglichen, so ist eine schöne Kongruenz festzustellen. Die horizontalen Distometer-Messungen zeigen deutlich die Schrumpfungstendenz hinter den Tunnelwänden in Form einer Dehnung. Diese bewegt sich seit dem Einbau der Sanierungsmassnahmen, im Bereich von 0,15–0,6 mm, d.h. in einer Größenordnung, die wenig über der Messgenauigkeit der Geräte liegt. Andererseits zeigen die Extensometer des ISETH, wie auch die vertikalen Distometer-Messungen, die nach wie vor vorhandene Tendenz zur Sohlenhebung an. Naturgemäß zeichnet sich diese in der Mitte des Tunnelquerschnittes stärker ab als an den Rändern, in deren Bereich die Terexpert-Messungen liegen.

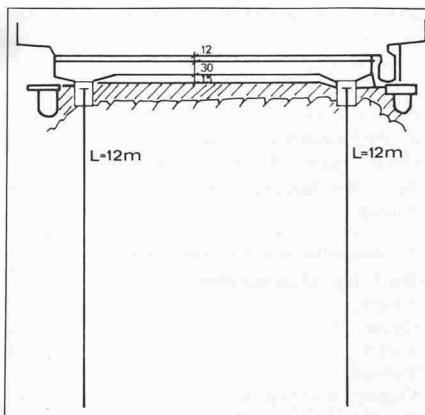
Bild 4. Sanierung der Amdenermergelstrecke mittels verankerter Längsbalken und quergespannter Brückenplatte. Betonbelag 12 cm. Vorspannanker 60 t alle 3 m. Hohlraum unter der Brückenplatte leer.

Im Zusammenhange mit der felsmechanischen Erfassung der beobachteten Phänomene und der Projektierung der Sanierungsmassnahmen wurde von der Kant. Baudirektion Nidwalden Dr. G. Lombardi, Locarno, als Experte beigezogen. Unter den verschiedenen untersuchten Varianten erwies sich die im Bild 4 dargestellte Lösung mit verankerten Längsbalken und quergespannter Brückenplatte als die günstigste. Die Verankerung erfolgte mit rund 12 m langen Vorspannkern von 60 t alle 3 m. Wird diese Lösung mit dem Fall verglichen, bei dem der Tunnel gemäss der Prognose mit der Ausbruchsklasse V aufgefahren und mit entsprechendem Sohlengewölbe ausgebildet worden wäre, so wäre das letzte für die rund 450 m doppelröhiger Tunnel auf der Preisbasis 1971 rund 2,2 Mio Franken teurer gekommen. Für den Fertigstellungstermin des Tunnels brachten die nachträglichen Aufwendungen keine Verzögerung.
