**Zeitschrift:** Schweizer Ingenieur und Architekt  
**Herausgeber:** Verlags-AG der akademischen technischen Vereine  
**Band:** 98 (1980)  
**Heft:** 50: Zur Eröffnung des Seelisberg-Strassentunnels

**Artikel:** Die Hangsanierung im Bereich des Lehnenviaduktes Beckenried  
**Autor:** Boffo, Bruno  
**DOI:** <https://doi.org/10.5169/seals-74283>

# Die Hangsanierung im Bereich des Lehnenviaduktes Beckenried

Von Bruno Boffo, Stans

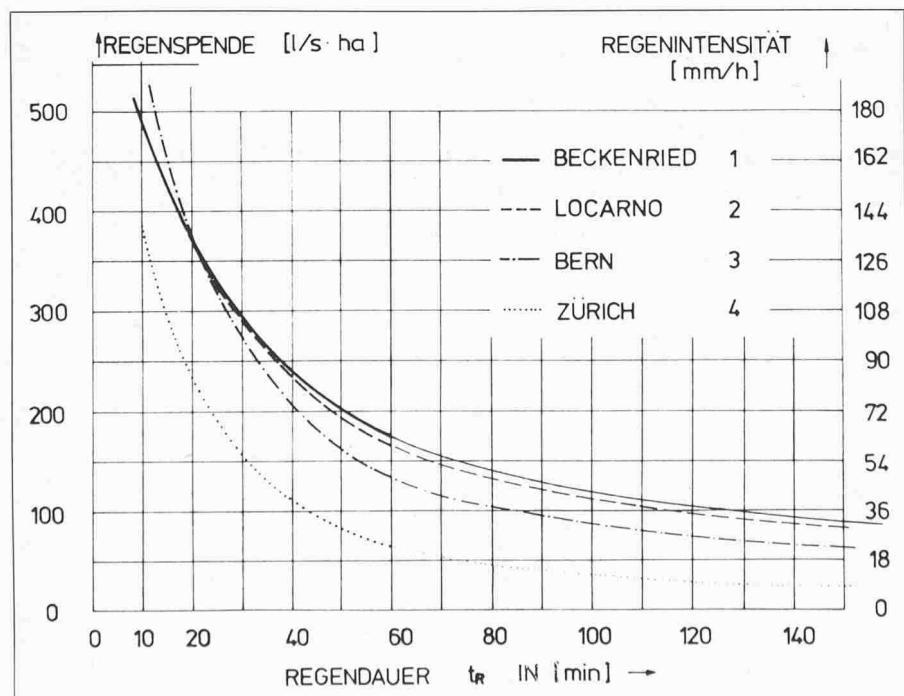
Bild 1. Hangsanierung Beckenried. Regenintensitäts-Diagramm aus dem VAW-Bericht. Nach neuesten Erkenntnissen liegt die Kurve Beckenried unter der Kurve Locarno

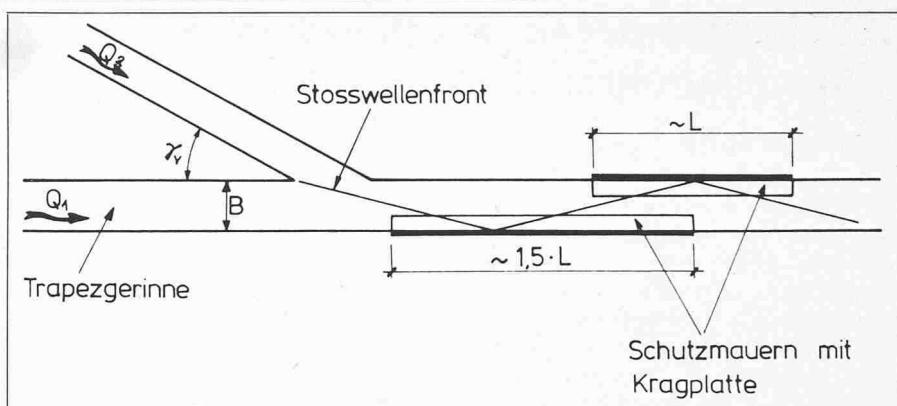
Bild 3. Anordnung der Schutzmauern bei Trapezgerinnen

- Bei den Bachausbauprofilen sei besonders auf die Gestaltung in Kurven aufmerksam gemacht (Bilder 2, 3, 4) sowie auf die Vereinigung von Bachgerinnen (Bild 5) und die Berechnung der Tyrolerfassungen.

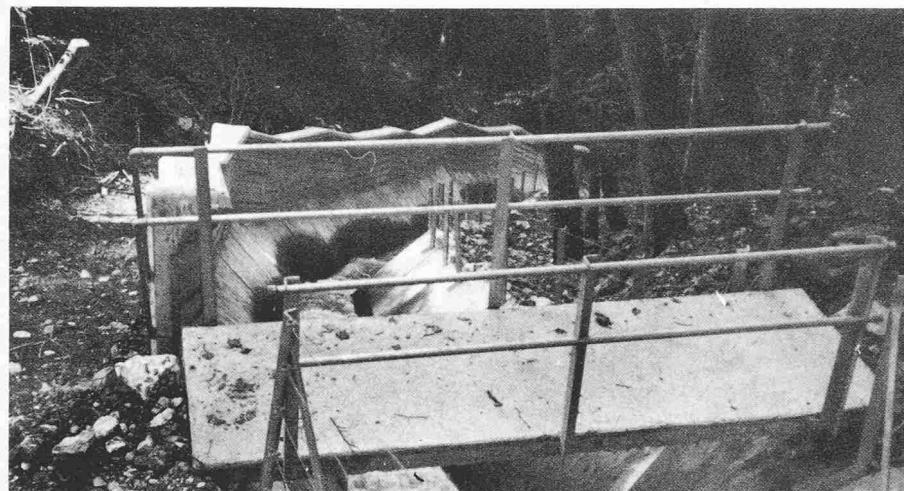
Bild 4. Moklisbach. Ortbetongerinne mit Prallwand in engem Radius. Im Vordergrund ein spezieller Wild-übergang Chellbach.

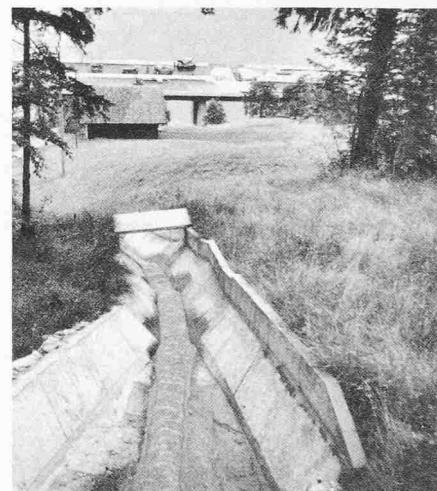
Bild 5. Vereinigungsbauwerk mit seitlicher Prallwand. Oben: Lehnenviadukt, Belageinbau

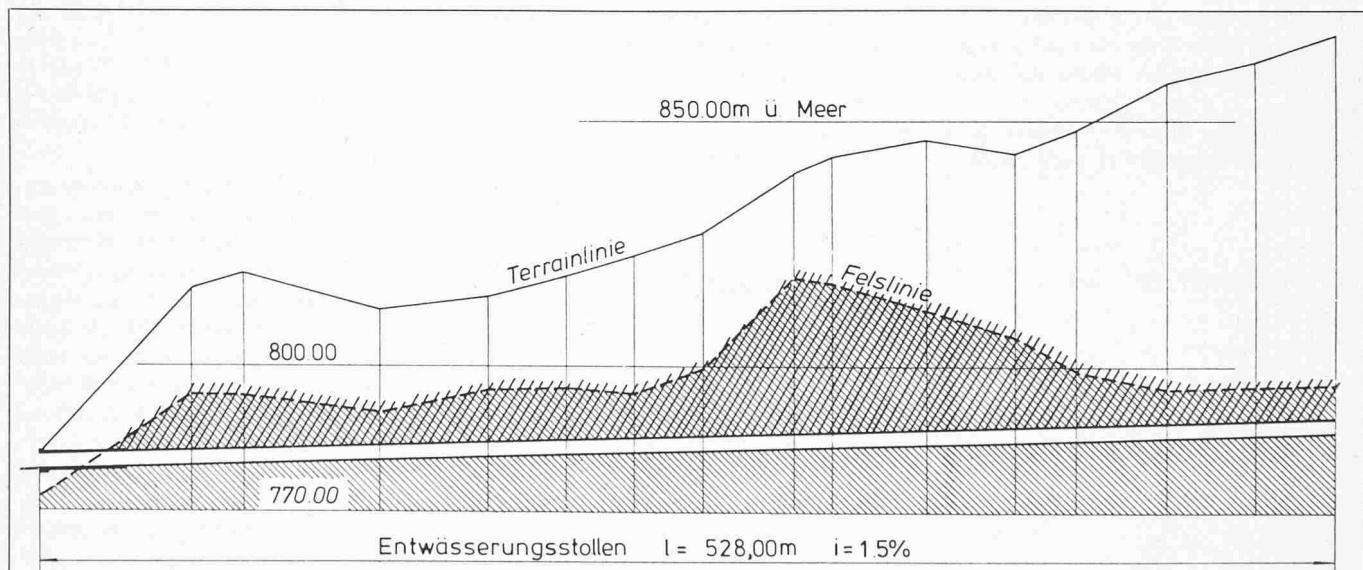
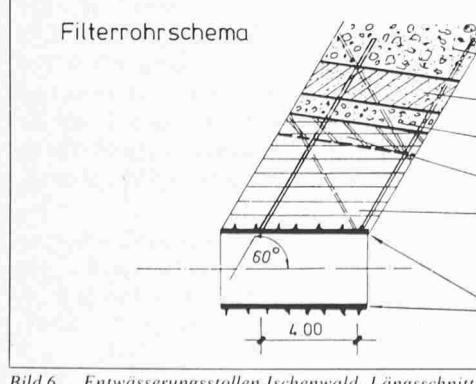
Bild 6. Entwässerungsstollen Ischenwald. Längsschnitt

terrohrbohrungen auszuführen, musste man wohl als teure, aber einzige Möglichkeit ernsthaft in Betracht ziehen. Auf Grund verschiedener Varianten entschied man sich für einen rund 500 m langen Stollen mit Ø 300 cm (Bilder 6 und 7).

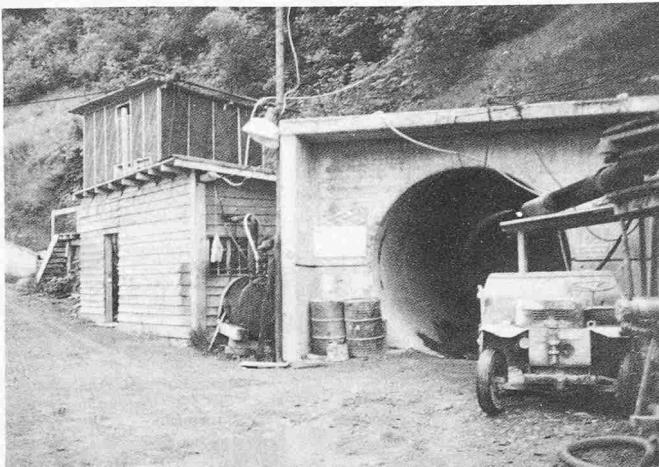
Bild 7. Ischenstollen. Portal

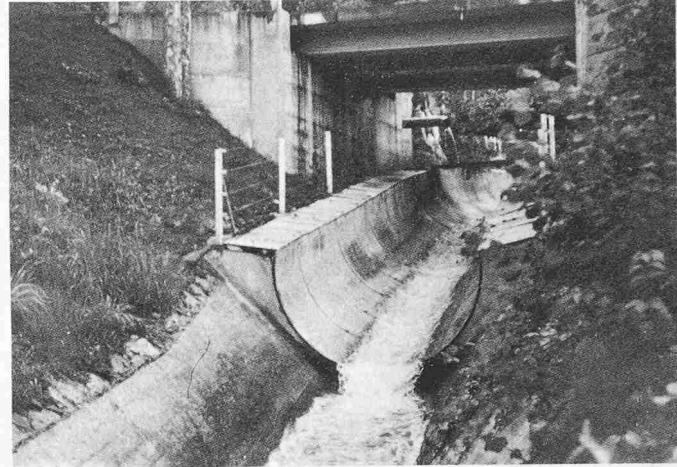
Bild 8. Mühlebach. Übergang Ortbetonschale zu Wellblechschale mit Werkstrassenbrücke

Es ist eine Tatsache, dass mit dem Fassen und Abdichten der Bäche noch lange nicht alle unterirdischen Wässerlein erfasst werden. Es müssen deshalb in den Wald- und Weideflächen zwischen den Bächen alle aufstossenden Wässer gefasst und/oder es muss mit entsprechend verlegten Sickerleitungen der Hang zusätzlich entwässert werden (Bild 8). Diese Arbeiten sollten bis Ende 1981 abgeschlossen sein.

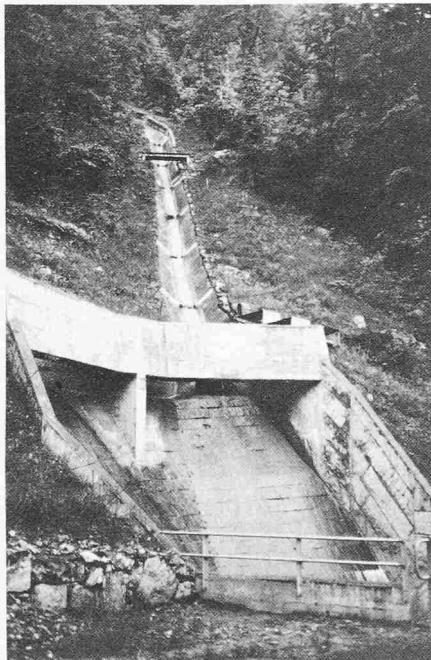
Bild 9. Chellbach. Ortbetongrinne mit hundertprozentigem Gefälle und Kiessammler

schaftliche Lösung zu finden (Bild 9). Die Längsgefälle variieren bis 18 Prozent, die Radien bis hinunter auf R = 15 m'. Diese Werkstrassen dienen nebenbei auch der Waldwirtschaft für die bessere Nutzung des Waldes.

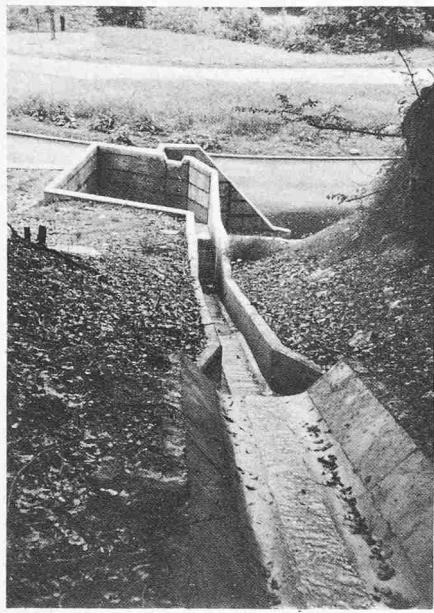
Bild 10. Mühlebach, Tyrolierfassung in der Mitte des Rechens

Die Anordnung von Tyrolerfassungen wurde zugunsten der Erstellung von Geschiebesammlern auf ein Minimum reduziert. Insbesondere können damit auch die Unterhaltskosten gegenüber der als eigentlichen Kunstdauwerken konzipierten Tyrolerfassungen ganz wesentlich beeinflusst werden. Die Geschiebeentleerungskosten hingegen sind bei beiden gleich (Bilder 10 und 11).

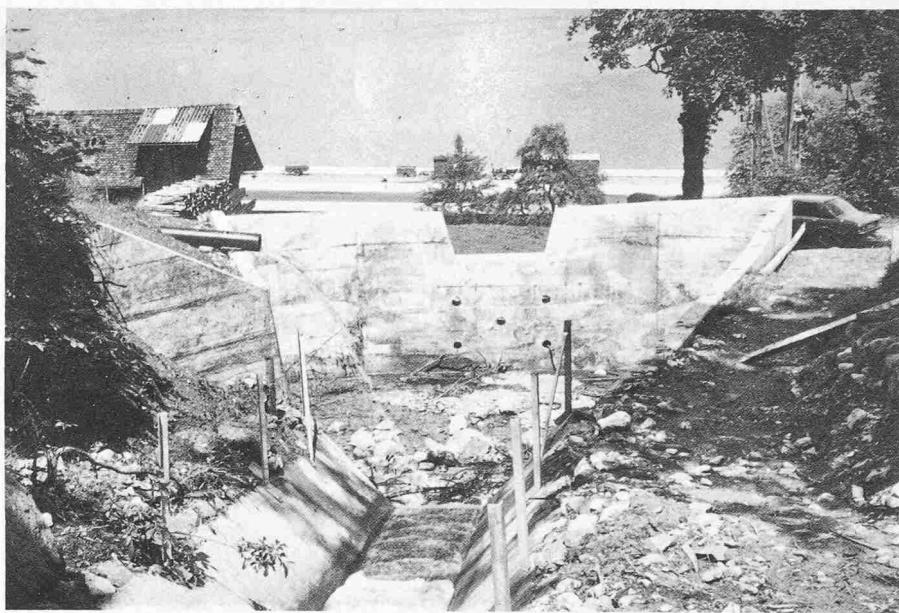
Bild 11. Mühlebach, Kiessammler

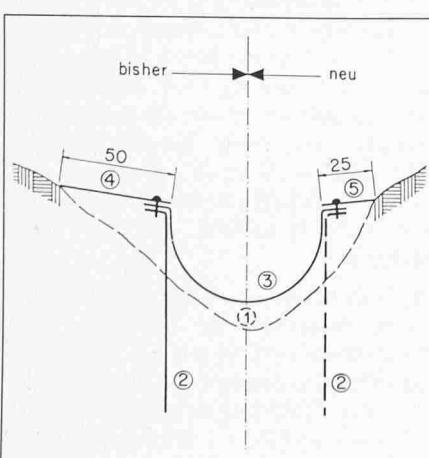
Bild 12. Abgeändertes feuerverzinktes Wellblech gerinne. ① Drainagerohre Ø 10 cm, ② Winkelstein Verankerung (alle 2 m), ③ Wellblechschale, ④ Wellblech-Abdeckblech (erste Ausführung), ⑤ Wellblech-Abdeckblech (zweite Ausführung)

Eines der heikelsten Probleme bezüglich Natur- und Heimatschutz zeigte sich nach der Erstellung eines Gerinnes

mit feuerverzinktem Wellblech (Bild 12).

- sofortige Wiederbepflanzung der beim Bau zum Teil zerstörten Flächen,
- Verschmälerung der schrägen Abdeckbleche,
- Verkürzung der im nicht bewaldeten Gebiet notwendigen Wellblechgerinne auf das äusserste Minimum,
- Erstellen eines umfassenden Be pflanzungsprojektes unter Einbezug des gesamten Lehnenviaduktes und des Portalbereiches Nord des Seelisberg tunnels.
