Zeitschrift: Schweizer Ingenieur und Architekt
Herausgeber: Verlags-AG der akademischen technischen Vereine
Band: 99 (1981)
Heft: 36

Artikel: Zur Restaurierung der Bauten Schinkels in Berlin
Autor: Goralczyk, Peter
DOI: <https://doi.org/10.5169/seals-74547>

Zur Restaurierung der Bauten Schinkels in Berlin

Von Peter Goralczyk, Berlin

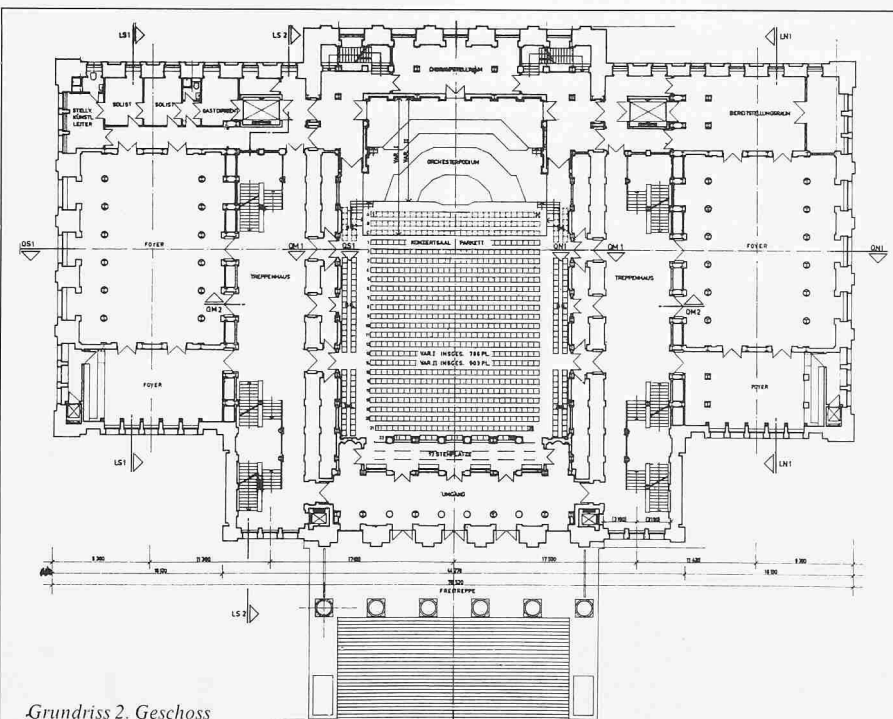
Grundriss 2. Geschoss
