Heft: 46: Ausbau der Bahnanlagen in Olten 1975-1981

Die Hochbauaufgaben im Raum Olten

Hochbau als Dienstleistung für die Bahn

Von Alfred Pfister und Robert Birrer, Luzern

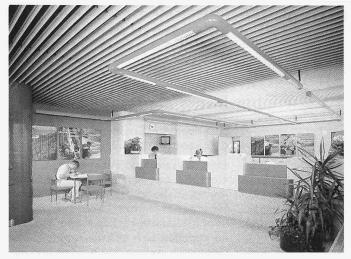
Olten: Innenansicht des neuen Auskunfts- und Reisedienstbüros

Das Auskunfts- und Reisedienstbüro mit den notwendigen Nebenräumen. sowie der dreiseitig verglaste Schalterraum, liegen nun unmittelbar am Treppenaufgang von der Personenunterführung Süd. Die visuelle Beziehung zum SBB-Kunden ist gewährleistet und er wird mit allen Reiseinformationen konfrontiert (Bild 5).
