Zeitschrift: Schweizer Ingenieur und Architekt
Herausgeber: Verlags-AG der akademischen technischen Vereine
Band: 99 (1981)
Heft: 46: Ausbau der Bahnanlagen in Olten 1975-1981

Die Hochbauaufgaben im Raum Olten

Hochbau als Dienstleistung für die Bahn

Von Alfred Pfister und Robert Birrer, Luzern

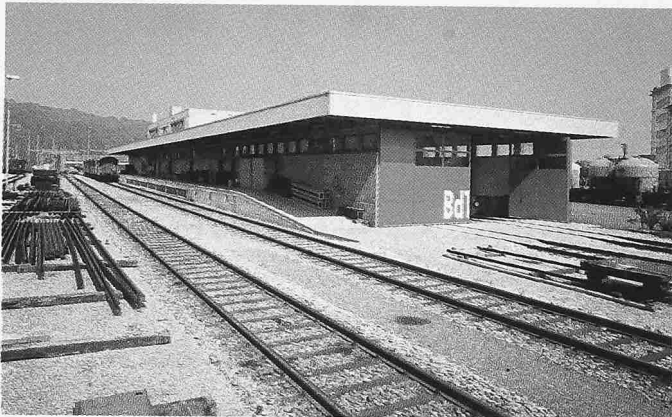
Bild 1. Olten: das neue Bahndienstzentrum mit Verladerampe

Der flache, langgestreckte Baukörper des neuen Gebäudes (Bild 1) ist zum grossen Teil ein *Ersatzteillager* auf Rampenniveau zwischen Schiene und Strasse. Diese Räume werden ergänzt durch eine kleine Schreinerei und eine Remise für thermische Triebfahrzeuge. Im Obergeschoss befinden sich Büroräume und eine Küche mit Verpflegungs- bzw. Instruktionsraum für Gleisbau-Rotten.

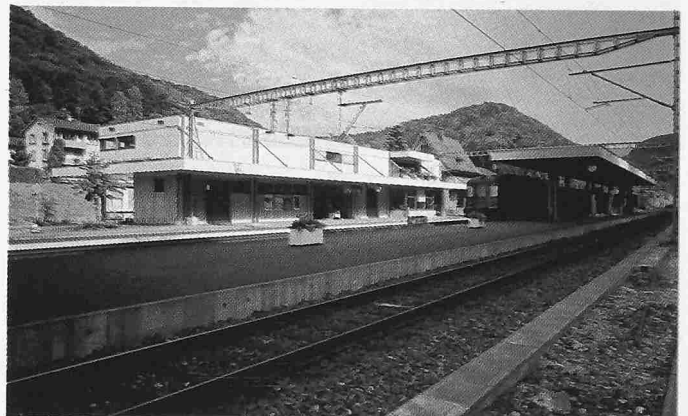
Bild 2. Tecknau: neues Aufnahmegebäude mit teilweise überdecktem Zwischenperron

Dieses Aufnahmegebäude ist ein Prototyp hinsichtlich Systematisierung des Entwurfsvorganges und der Ausführung. Ein umfassendes, sehr bewegliches und installationstransparentes Bausystem ist *erstmalig zur Anwendung* gelangt (Bild 2). Das ist als gezielte Vorübung für das zeitlich sehr gedrängte und inhaltlich weit anspruchsvollere Zentralstellwerkgebäude Olten zu verstehen. Die Anwendung desselben Bausystems, am Beispiel des vorerwähnten Bahndienstzentrums als Mischbauweise, gehört ebenfalls in diesen Zusammenhang.

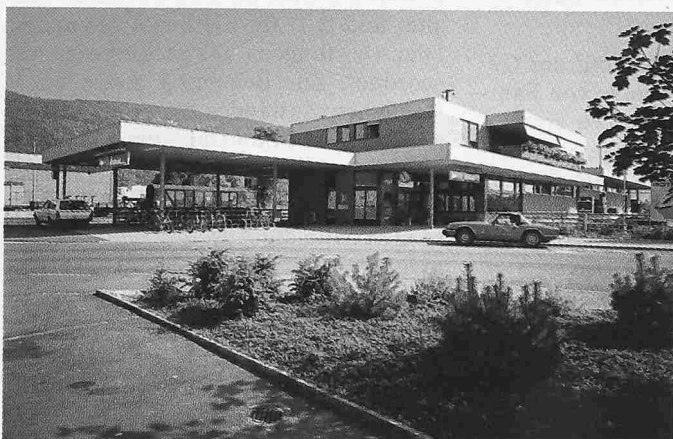
Bild 3. Rothrist: neues Aufnahmegebäude, mit konventionellen Bauteilen

Auch mit diesem Gebäude sind Betriebs- und Wohnräume ersetzt worden; daneben ist eine vollständig neue technische Anlage unter dem Güterschuppen entstanden. Hier ist die Bedeutung der zuvor nur ungenügend berücksichtigten Betriebs- und Kundenräume nicht mehr nebensächlich. Bezüglich systematisierter Planungs- und Bauweise gilt dieselbe Massordnung, allerdings *mit konventionellen Bauteilen* (Bild 3).

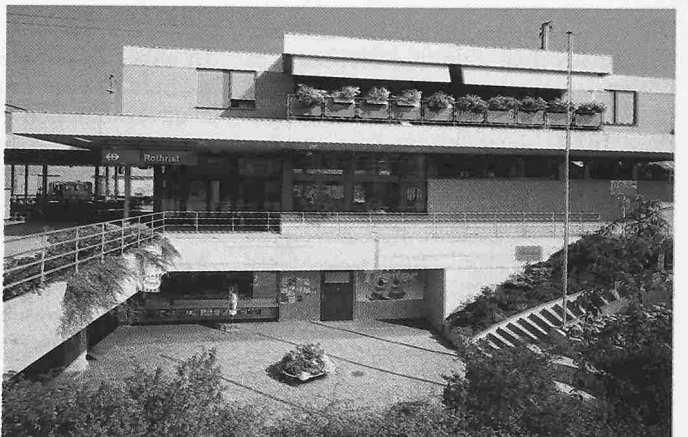
Bild 4. Rothrist: Bahnhof mit Blick in die «Arena»

In enger Zusammenarbeit mit der Gemeinde ist eine *Entflechtung* von Fahrzeugverkehr und Fussgängern erreicht worden. Der rollstuhlgängige Unterführungszugang liegt dorfsseits der Zufahrtsstrasse. Die verhältnismässig lange unterirdische Fussgängerverbindung wird durch den arenaartig abgesenkten Bahnhofplatz auf wohlthuende Art und Weise unterbrochen (Bild 4). Das Tieferlegen von Platz, Kiosk und weiterer Funktionen ist eine logische Konsequenz der Verkehrsentflechtung im Raum.

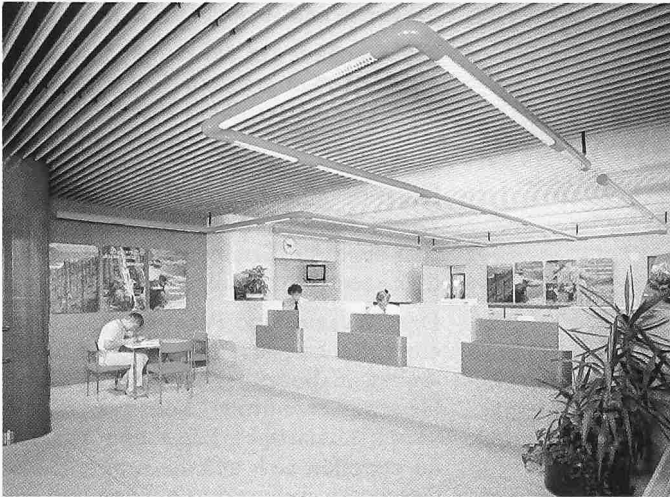
Bild 5. Olten: Innenansicht des neuen Auskunftsbüros

Das Auskunftsbüro und Reisedienstbüro mit den notwendigen Nebenräumen, sowie der dreiseitig verglaste Schalterraum, liegen nun unmittelbar am Treppenaufgang von der Personenunterführung Süd. Die visuelle Beziehung zum SBB-Kunden ist gewährleistet und er wird mit allen Reiseinformationen konfrontiert (Bild 5).

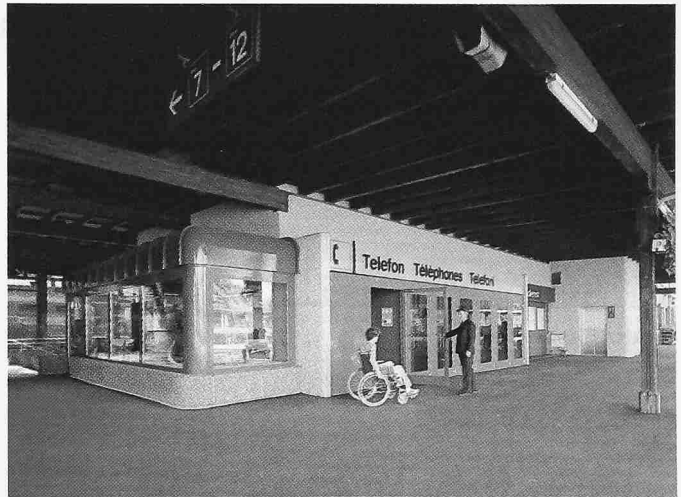
Bild 6. Olten: zentral angeordnete Telefonkabinen. Auskunftsschalter (links) und Invalidenlift zur PU-Süd (rechts)

Für den *Gepäckdienst* stehen neu die Gepäckannahme, das Gepäck- und Fundbüro, die Hallenchefbude, sowie zwei Gepäckräume zur Verfügung. Gleichzeitig mit diesen Ein- und Umbauten wurden auch die bis anhin im Bahnhof zerstreut angeordneten *Telephonkabinen* zusammengefasst. Eine davon ist rollstuhlgängig ausgebildet und befindet sich neben dem Invalidenlift (Bild 6).

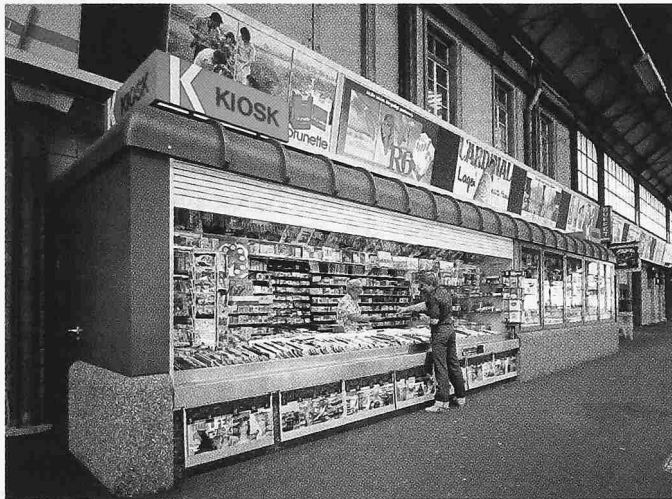
Bild 7. Olten: Kiosk auf Inselperron. Dach und Fassade den übrigen neuen Bauelementen angepasst

In der Absicht, einzelne Bauelemente in Material, Form und Farbe im Bahnhofsbereich zu *wiederholen*, um einen möglichst einheitlichen Eindruck zu erreichen, wurde der Schalterraumvorbau in ähnlicher Art ausgeführt, wie die Wartekabinen und die Kioskanlage (Bild 7).

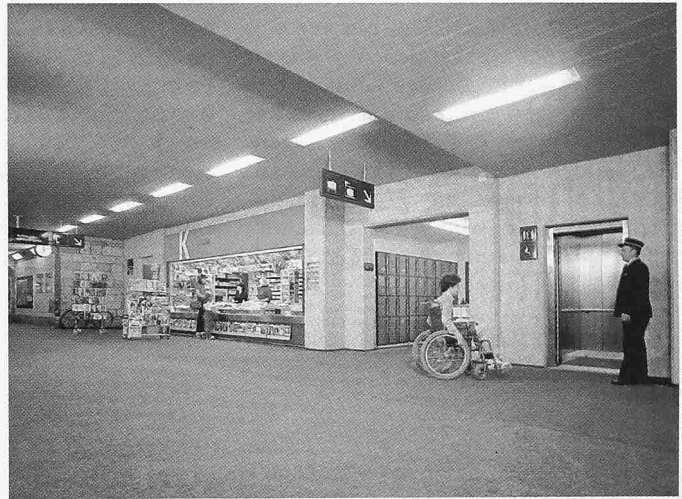
Bild 8. Olten: sanierte Personenunterführung Süd (Teilansicht)

Die *Sanierungsarbeiten* beschränkten sich auf das Instandstellen, Reinigen und Bemalen der bestehenden Konstruktionsteile. Ebenso wurden die Natursteinpartien aus Jurakalkstein sandstrahlgereinigt und die Plättelfelder ausgeflickt oder ersetzt und zum Teil gegen eindringende Feuchtigkeit isoliert.

Im Zuge der Sanierungs- und Erneuerungsarbeiten wurde der alte Unterführungskiosk vergrössert und modernisiert (Bild 8).
