Zeitschrift: Schweizer Ingenieur und Architekt
Herausgeber: Verlags-AG der akademischen technischen Vereine
Band: 99 (1981)
Heft: 46: Ausbau der Bahnanlagen in Olten 1975-1981

Die Hochbauaufgaben im Raum Olten

Hochbau als Dienstleistung für die Bahn

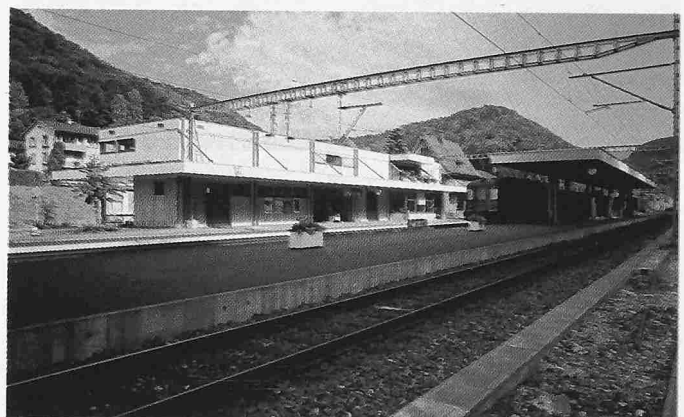
Bild 2. Tecknau: neues Aufnahmegebäude mit teilweise überdecktem Zwischenperron

Dieses Aufnahmegebäude ist ein Prototyp hinsichtlich Systematisierung des Entwurfsvorganges und der Ausführung. Ein umfassendes, sehr bewegliches und installationstransparentes Bausystem ist *erstmalig zur Anwendung* gelangt (Bild 2). Das ist als gezielte Vorübung für das zeitlich sehr gedrängte und inhaltlich weit anspruchsvollere Zentralstellwerkgebäude Olten zu verstehen. Die Anwendung desselben Bausystems, am Beispiel des vorerwähnten Bahndienstzentrums als Mischbauweise, gehört ebenfalls in diesen Zusammenhang.

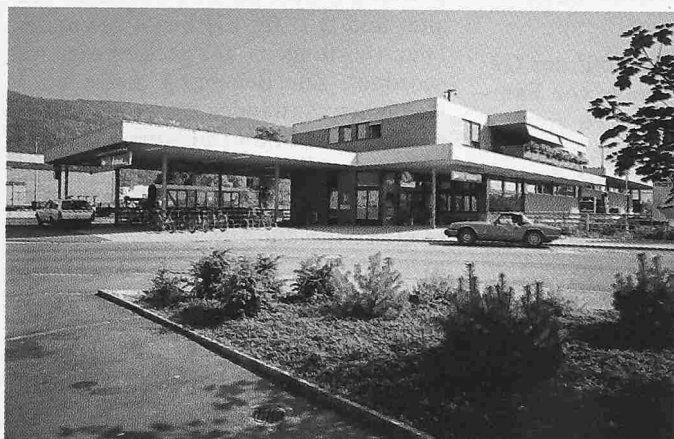
Bild 3. Rothrist: neues Aufnahmegebäude, mit konventionellen Bauteilen

Auch mit diesem Gebäude sind Betriebs- und Wohnräume ersetzt worden; daneben ist eine vollständig neue technische Anlage unter dem Güterschuppen entstanden. Hier ist die Bedeutung der zuvor nur ungenügend berücksichtigten Betriebs- und Kundenräume nicht mehr nebensächlich. Bezüglich systematisierter Planungs- und Bauweise gilt dieselbe Massordnung, allerdings mit konventionellen Bauteilen (Bild 3).

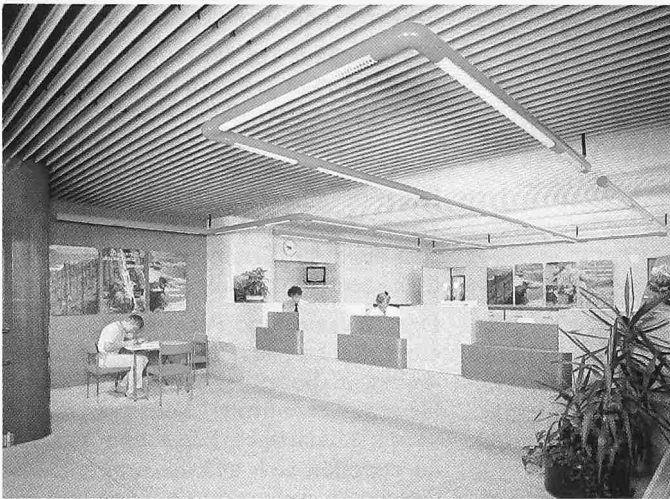
Bild 5. Olten: Innenansicht des neuen Auskunftsbüros

Das Auskunft- und Reisedienstbüro mit den notwendigen Nebenräumen, sowie der dreiseitig verglaste Schalterraum, liegen nun unmittelbar am Treppenaufgang von der Personenunterführung Süd. Die visuelle Beziehung zum SBB-Kunden ist gewährleistet und er wird mit allen Reiseinformationen konfrontiert (Bild 5).

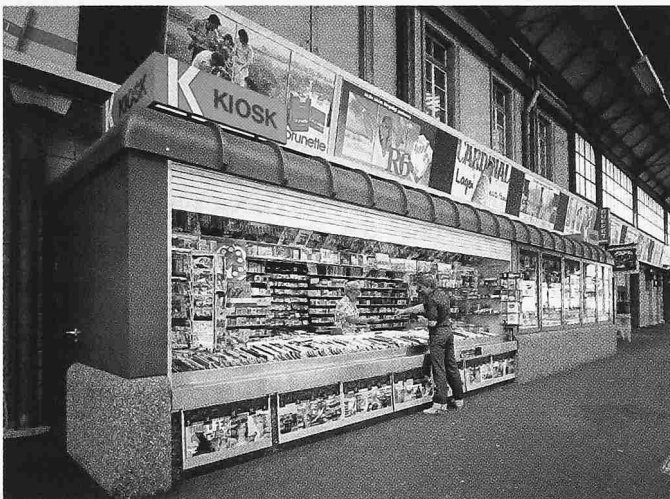
Bild 7. Olten: Kiosk auf Inselepperron. Dach und Fassade den übrigen neuen Bauelementen angepasst

In der Absicht, einzelne Bauelemente in Material, Form und Farbe im Bahnhofsbereich zu *wiederholen*, um einen möglichst einheitlichen Eindruck zu erreichen, wurde der Schalterraumvorbau in ähnlicher Art ausgeführt, wie die Wartekabinen und die Kioskanlage (Bild 7).

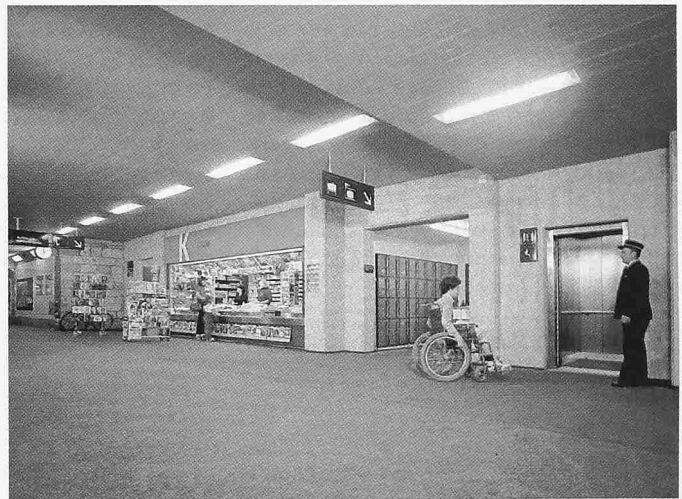
Bild 8. Olten: sanierte Personenunterführung Süd (Teilansicht)

Die *Sanierungsarbeiten* beschränkten sich auf das Instandstellen, Reinigen und Bemalen der bestehenden Konstruktionsteile. Ebenso wurden die Natursteinpartien aus Jurakalkstein sandstrahlgereinigt und die Plättlifelder ausgeflickt oder ersetzt und zum Teil gegen eindringende Feuchtigkeit isoliert.

Im Zuge der Sanierungs- und Erneuerungsarbeiten wurde der alte Unterführungskiosk vergrössert und modernisiert (Bild 8).
