Zeitschrift: Schweizer Ingenieur und Architekt
Herausgeber: Verlags-AG der akademischen technischen Vereine
Band: 100 (1982)
Heft: 10

Ingenieurbiologische Sicherung einer rutschgefährdeten Böschung

Von Thomas Weibel, Bern

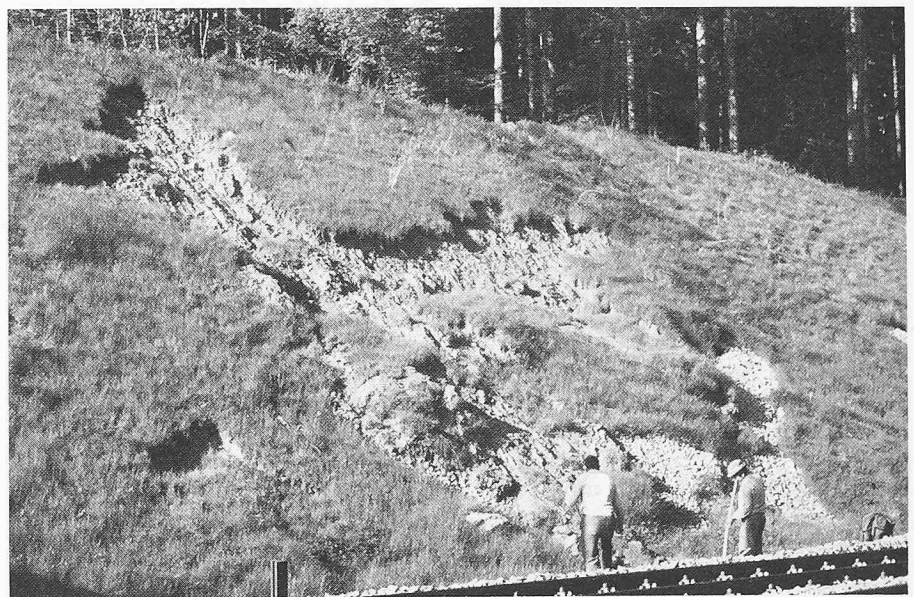
Durch die Einwirkung von Eis und Schmelzwasser wurde die Vegetationsschicht im Frühjahr 1981 wie ein Fell abgeschält. Sie übermurtete die Sickerpackungen am Böschungsfuss

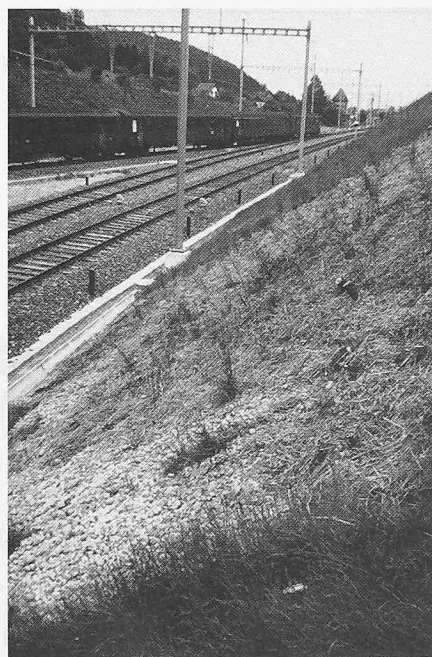
Den wiederhergestellten Rutschflächen fehlt ein Erosionsschutz. Deshalb wurden sie mit langhalmigem Stroh ausgelegt, angesät und leicht mit Bitumen fixiert

gesetzten Bodenwunden wurden angesät. Als Sofortschutz und zur Verbesserung des Mikroklimas wurde langhalmiges Stroh ausgelegt und mit Bitumen leicht fixiert. Da die ganze Böschung rutschgefährdet war, wurde die Fläche mit Weidensteckhölzern vernagelt. Sie entwickeln sich zu eigenständigen Pflanzen, festigen mit den Wurzeln die Böschung und leisten durch Bodenverbesserung und Wasserverbrauch einen aktiven Beitrag zur Hangentwässerung. Die Wurzeln werden langfristig gesehen die Funktion der Gitterkonstruktion übernehmen können und müssen. Die Armierungsnetze werden im Verlauf der Zeit durchrosten. Die durch die Schüttung in den gewachsenen Untergrund geschlagenen Weiden verbinden die beiden Schichten mit ihren Wurzeln nach kurzer Zeit. Da ein reines
