# Sanierung von staatlichen Liegenschaften in der Basler Altstadt

Von Carl Fingerhuth, Joseph Schüpfer, Alfred Wyss, Alexander Schlatter und Hans Niederer, Basel

1976 stimmte der Grosse Rat des Kantons Basel-Stadt dem Umbau und der Sanierung von vierzig Altstadtliegenschaften zu und ermächtigte den Regierungsrat, zur Finanzierung dieses Vorhabens Hypotheken bis zum Maximalbetrag von 35 Mio Franken aufzunehmen. Heute sind diese Arbeiten weitgehend abgeschlossen. Im folgenden Beitrag wird über Erfahrungen bei der Durchführung dieser Aufgabe berichtet.

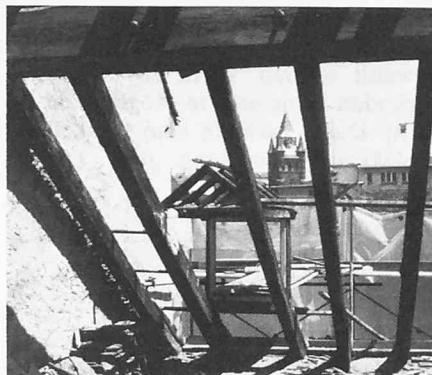
Auch bei den Dachstühlen wurde versucht, möglichst viel der vorhandenen Substanz zu retten

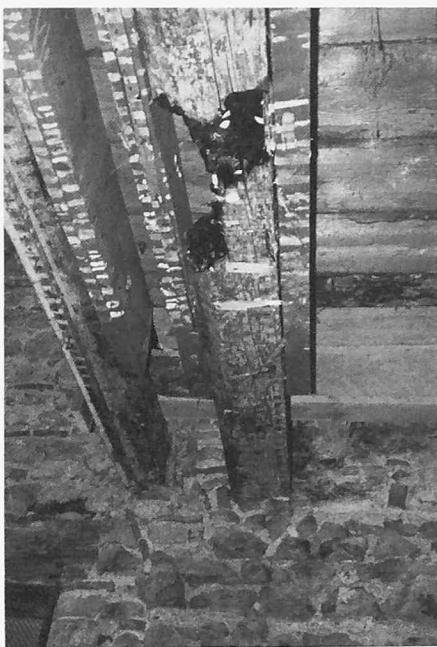
Zerstörter «tragender» Deckenbalken im Haus Pfeffergässlein 8

Als Hauptproblem erwiesen sich zu schwach dimensionierte Holzbalkendecken mit starken Durchbiegungen sowie zerstörte Holzkonstruktionen. Da man vom Prinzip der Holzkonstruktion möglichst nicht abweichen wollte, erhielten die Zimmermannssanierungen grosses Gewicht. Dabei müssen zu Gunsten eines vernünftigen Aufwandes Konzessionen gemacht werden (schiefe Böden, nicht optimale Schallisolation).

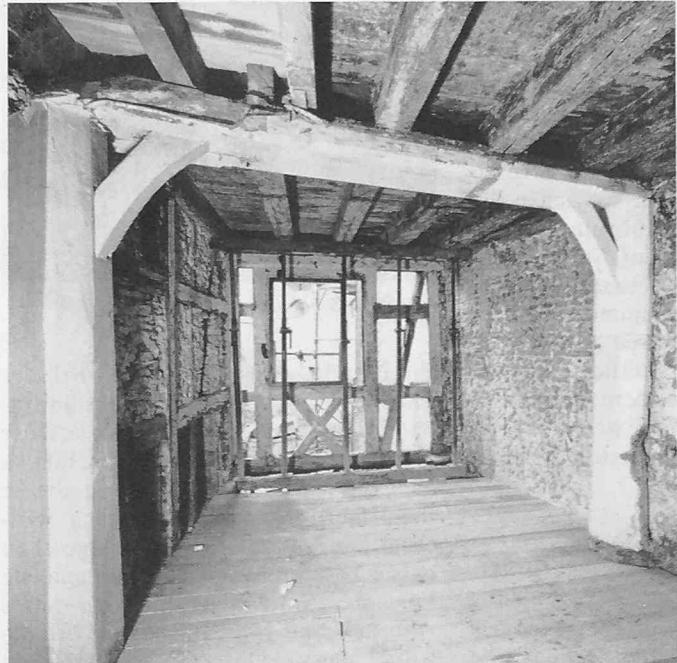
Freigelegte Tragkonstruktion im Haus Rheingasse 67

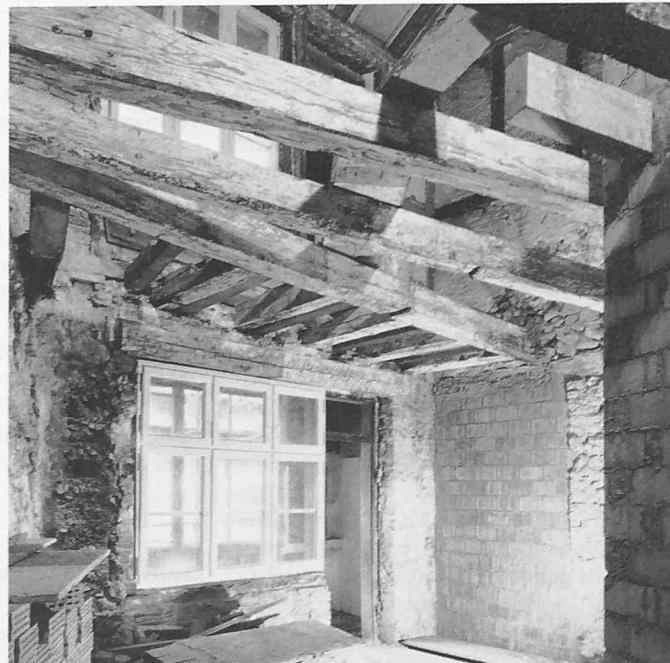
Freigelegte Tragkonstruktion im Haus Rheingasse 69

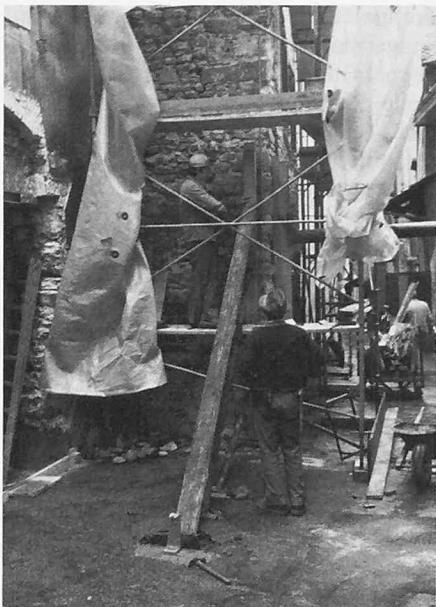
Sanierung des Eckverbandes Pfeffergässlein 8

Bestehende Bruchsteinmauern gelten unter Ingenieuren als weitgehend unberechenbar. In den meisten Fällen erweisen sie sich aber als weiterhin tragfähig, wenn sie wieder gut ausgefugt werden. Viele feststellbare Risse sind längst zum Stillstand gekommen. Häufig sanierungsbedürftig sind dagegen die Eckverbände.

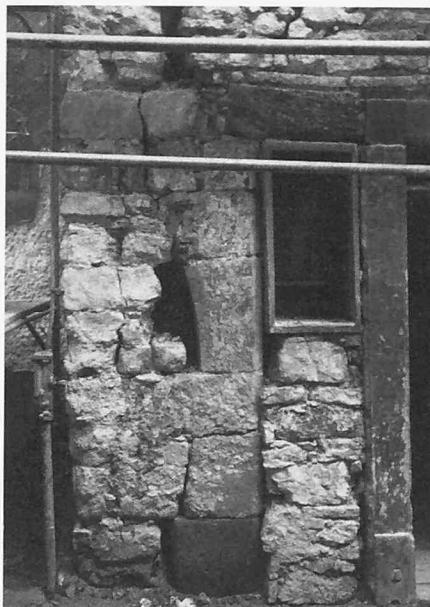
Sanierung des Eckverbandes, Detailansicht

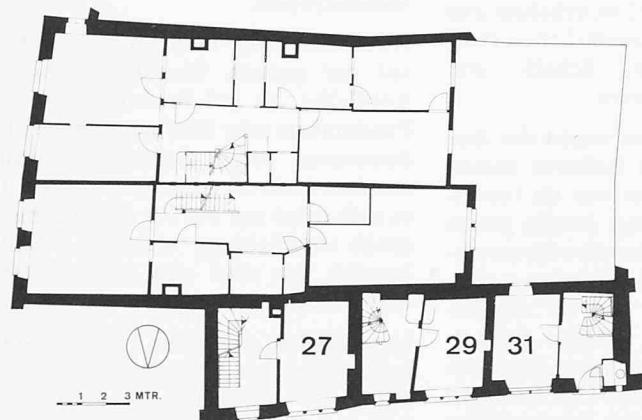
Vor der Sanierung, Grundriss 1. OG

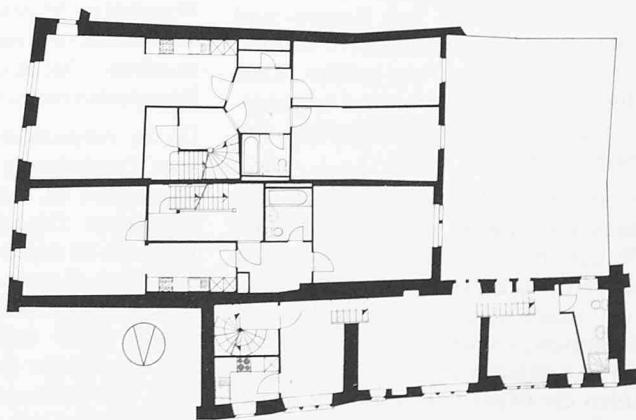
Projekt 1977. Die Eingriffe in die Bausubstanz werden reduziert. Im Gesamtprogramm sind nur noch  $\frac{1}{2}$  Kleinwohnungen

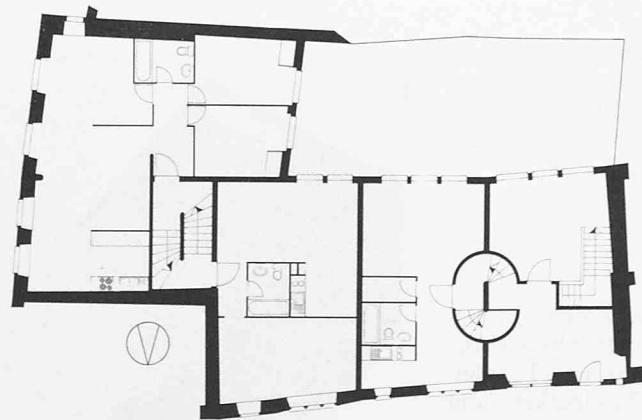
Projekt 1974. Es werden nur die Vorderfassaden stehen gelassen. Im Gesamtprogramm sind  $\frac{1}{2}$  Kleinwohnungen

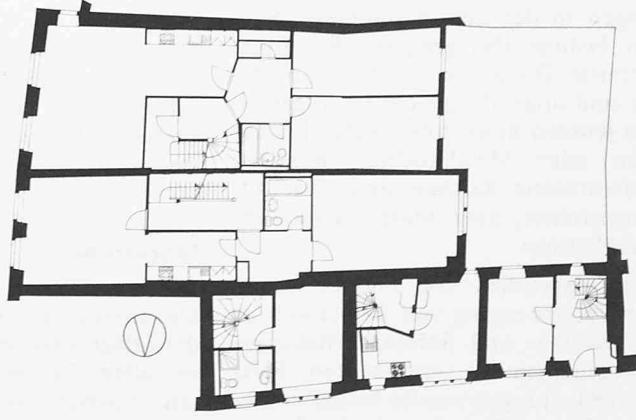
Ausführung 1980-82. Möglichst keine Eingriffe in die Bausubstanz. Im Gesamtprogramm sind nur noch  $\frac{1}{4}$  Kleinwohnungen

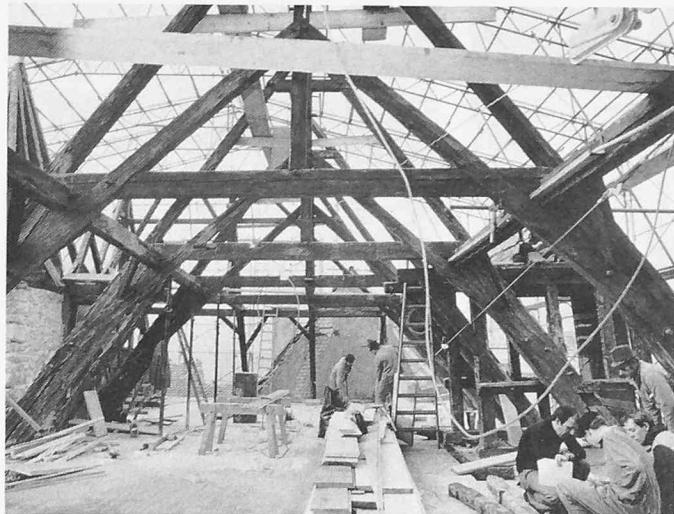
Dachstuhl aus der Zeit um 1500. Die wertvolle alte Konstruktion konnte erhalten und durch Ausräumen des Dachraumes sichtbar gemacht werden

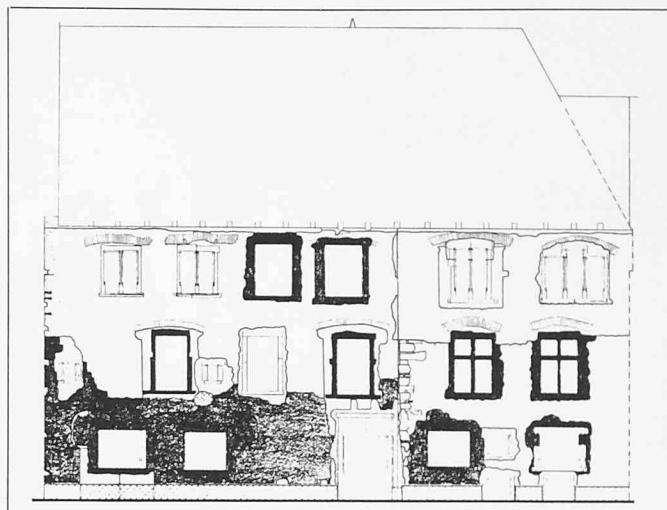
Baugeschichtliche Untersuchung: Entwicklung des Hauses vom zweigeschossigen Haus (rechts) mit ummauertem Hof (links) zum Bürgerhaus. Der Saal im Erdgeschoss des ersten Hauses ist erhalten. (Untersuchung: Atelier d'archéologie, W. Stöckli, Moudon)
