Sanierung von staatlichen Liegenschaften in der Basler Altstadt

Von Carl Fingerhuth, Joseph Schüpfer, Alfred Wyss, Alexander Schlatter und Hans Niederer, Basel

1976 stimmte der Grosse Rat des Kantons Basel-Stadt dem Umbau und der Sanierung von vierzig Altstadtliegenschaften zu und ermächtigte den Regierungsrat, zur Finanzierung dieses Vorhabens Hypotheken bis zum Maximalbetrag von 35 Mio Franken aufzunehmen. Heute sind diese Arbeiten weitgehend abgeschlossen. Im folgenden Beitrag wird über Erfahrungen bei der Durchführung dieser Aufgabe berichtet.

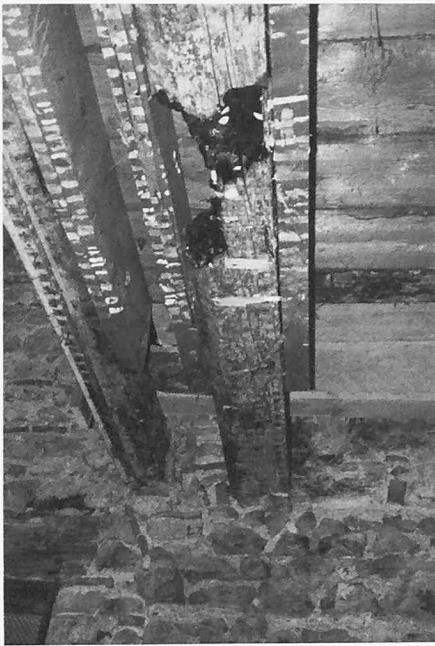
Zerstörter «tragender» Deckenbalken im Haus Pfeffergässlein 8

Als Hauptproblem erwiesen sich zu schwach dimensionierte Holzbalkendecken mit starken Durchbiegungen sowie zerstörte Holzkonstruktionen. Da man vom Prinzip der Holzkonstruktion möglichst nicht abweichen wollte, erhielten die Zimmermannssanierungen grosses Gewicht. Dabei müssen zu Gunsten eines vernünftigen Aufwandes Konzessionen gemacht werden (schiefe Böden, nicht optimale Schallisolation).

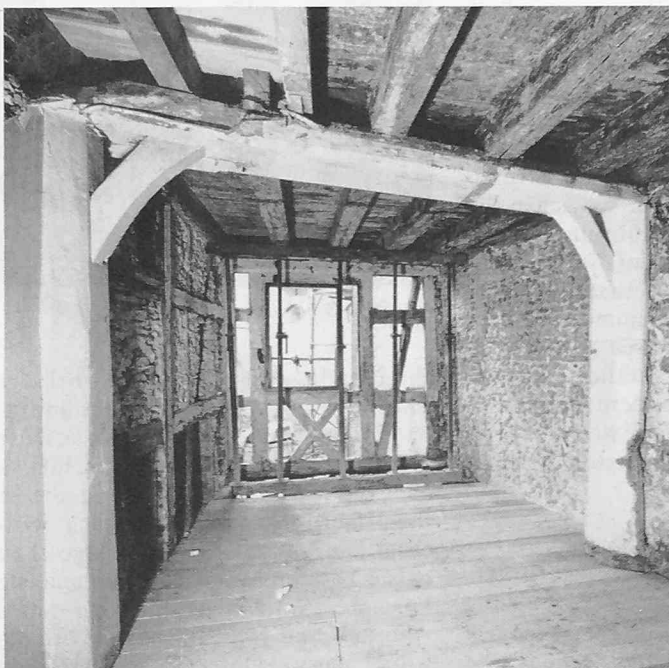
Freigelegte Tragkonstruktion im Haus Rheingasse 67

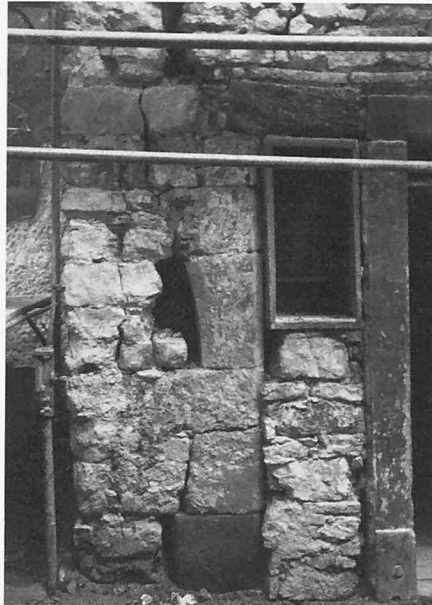
Sanierung des Eckverbandes, Detailansicht

Bestehende Bruchsteinmauern gelten unter Ingenieuren als weitgehend unberechenbar. In den meisten Fällen erweisen sie sich aber als weiterhin tragfähig, wenn sie wieder gut ausgefugt werden. Viele feststellbare Risse sind längst zum Stillstand gekommen. Häufig sanierungsbedürftig sind dagegen die Eckverbände.

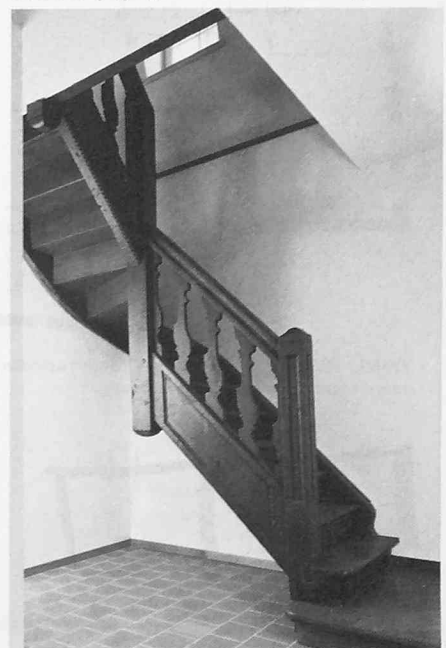
Im Haus Pfeffergässlein 10 erhaltene Treppe

Treppe die übrigen Anforderungen einigermassen erfüllt, ist Flicker (aufdoppeln) billiger als eine neue Treppe. Neue Treppen aus Eichenholz sind nicht teurer als tannene, die aus feuerpolizeilichen Gründen unten vergipst werden müssen.

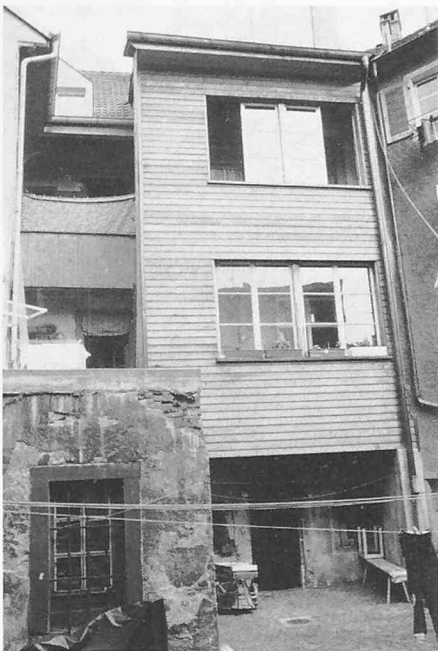
Rheingasse 69, Hoffassade, vor der Sanierung

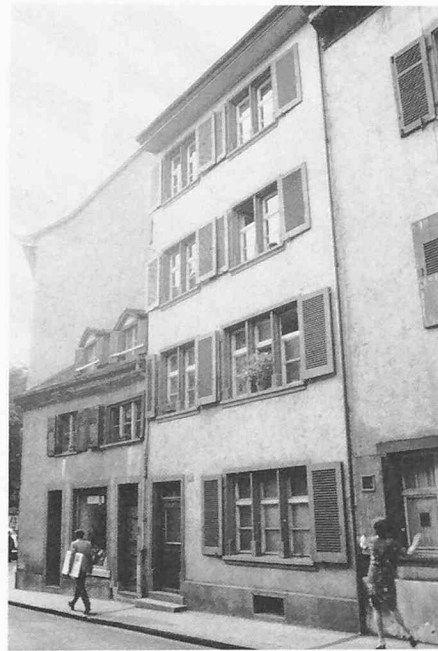
Rheingasse 65+67, Strassenfassade, vor der Sanierung

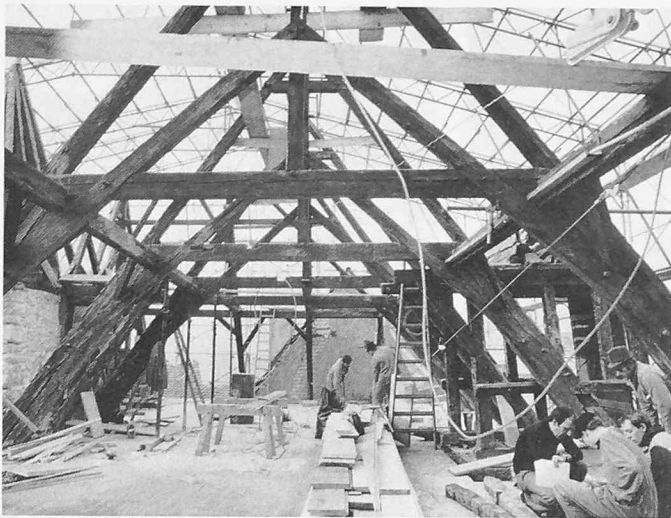
Dachstuhl aus der Zeit um 1500. Die wertvolle alte Konstruktion konnte erhalten und durch Ausräumen des Dachraumes sichtbar gemacht werden
