## Die Kunstbauten an der N2/N8 bei Hergiswil

### Anpassungen und Neubauten

Von Herbert Stalder und Pierre Lehmann, Hergiswil

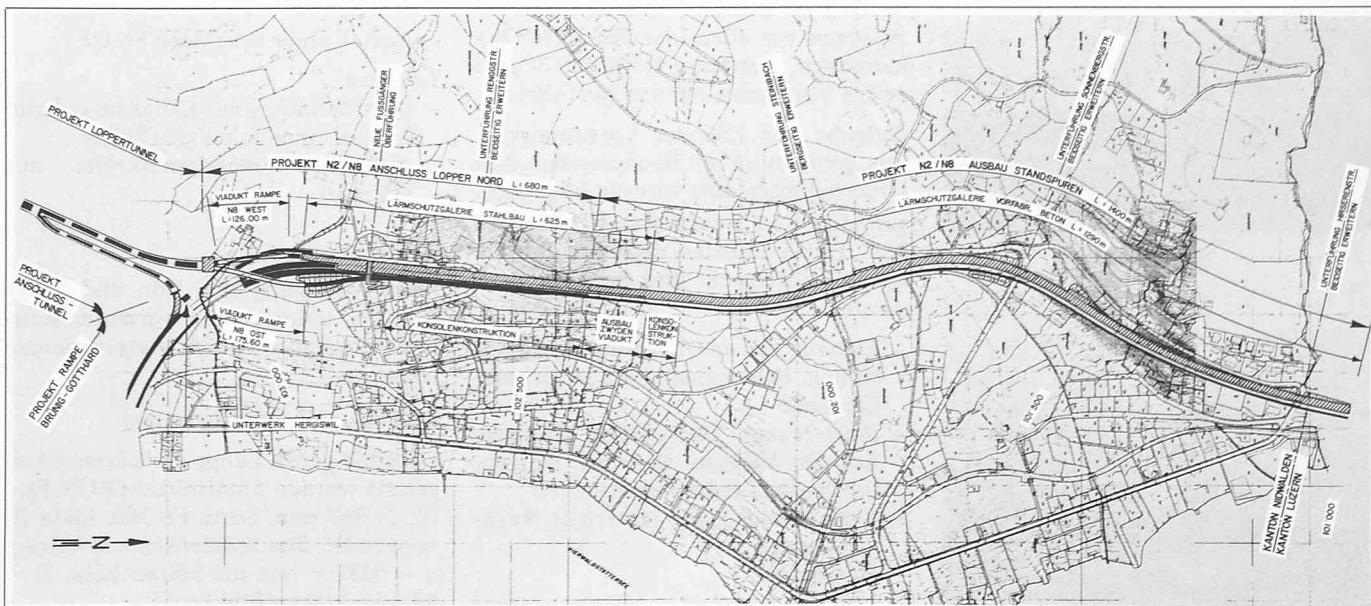
Bild 1. N2 und Anschluss N8 in Hergiswil. Übersicht über die Kunstbauten

Bild 1 zeigt eine Übersicht der N2/N8 bei Hergiswil. Der Zwydenviadukt teilt die Strecke in die Abschnitte Nord und Süd. Während der Strassenquerschnitt im *Abschnitt Nord* mit kleineren Win-

Die Verbreiterung des Zwydenviaduktes (Bild 1) stellte die grösste bautechnische Schwierigkeit der ganzen Ausbauarbeiten in Hergiswil dar. Bereits vor über 20 Jahren musste die Erfahrung gemacht werden, dass in diesem Hang mit stark verlehmtem Gehängeschutt ein Gleichgewicht mit einem Sicherheitsfaktor  $F \sim 1,0$  herrscht. Im Laufe der damaligen Bauarbeiten an der N2 konnte der bereits zur Hälfte geschüttete Damm nicht ausgeführt werden. Statt dessen wurde ein Viadukt gebaut, dessen Flachfundation knapp unter die Frosteingrindtiefe reicht.

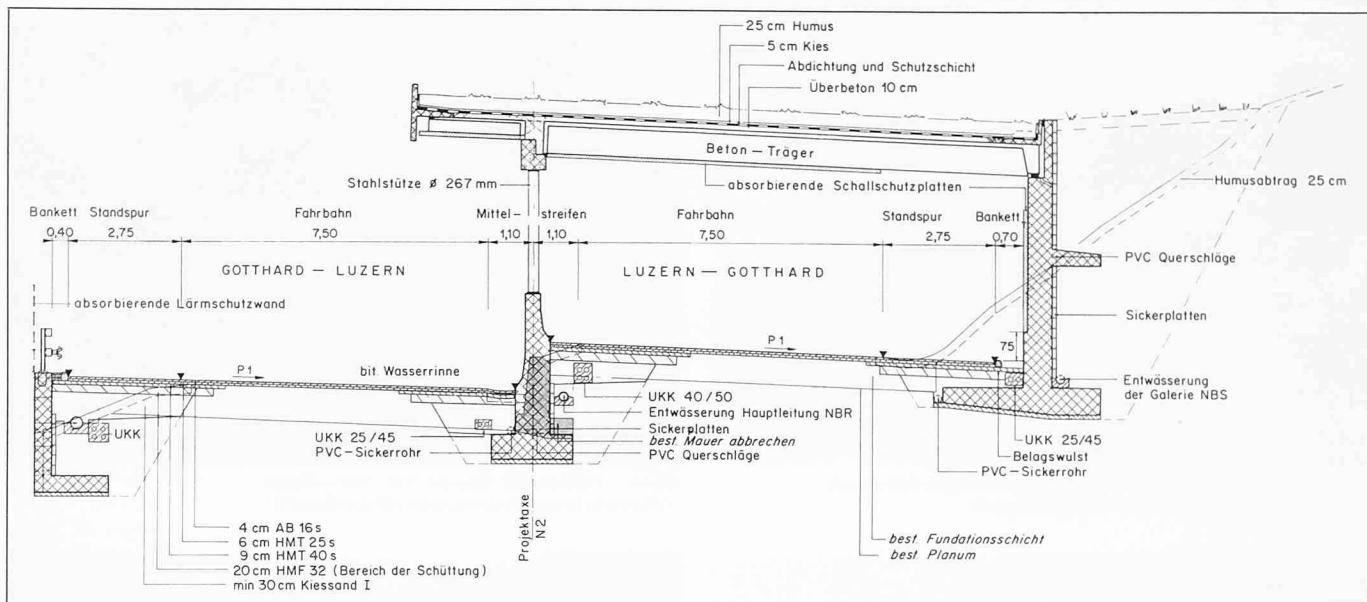
Bild 3. Normalprofil Abschnitt Nord. Trassee (Baulose 22 und 33) und Lärmschutzgalerie (Baulos 60)

Das Deckensystem besteht aus vier Elementen: Längsträger, Rippenplatten, Überbeton, Brüstungselemente (Bild

3). Die *Längsträger* (über der Mittelmauer) haben eine Länge von 15 m und sind somit über drei Felder gespannt. Sie sind vorgefertigt und schlaff armiert (Beton BS 450, PC 350). Ihr Querschnitt ( $B = 60$  cm,  $H_{tot} = 130$  cm) wird durch Überbeton ergänzt und mit den Rippenplatten verbunden.

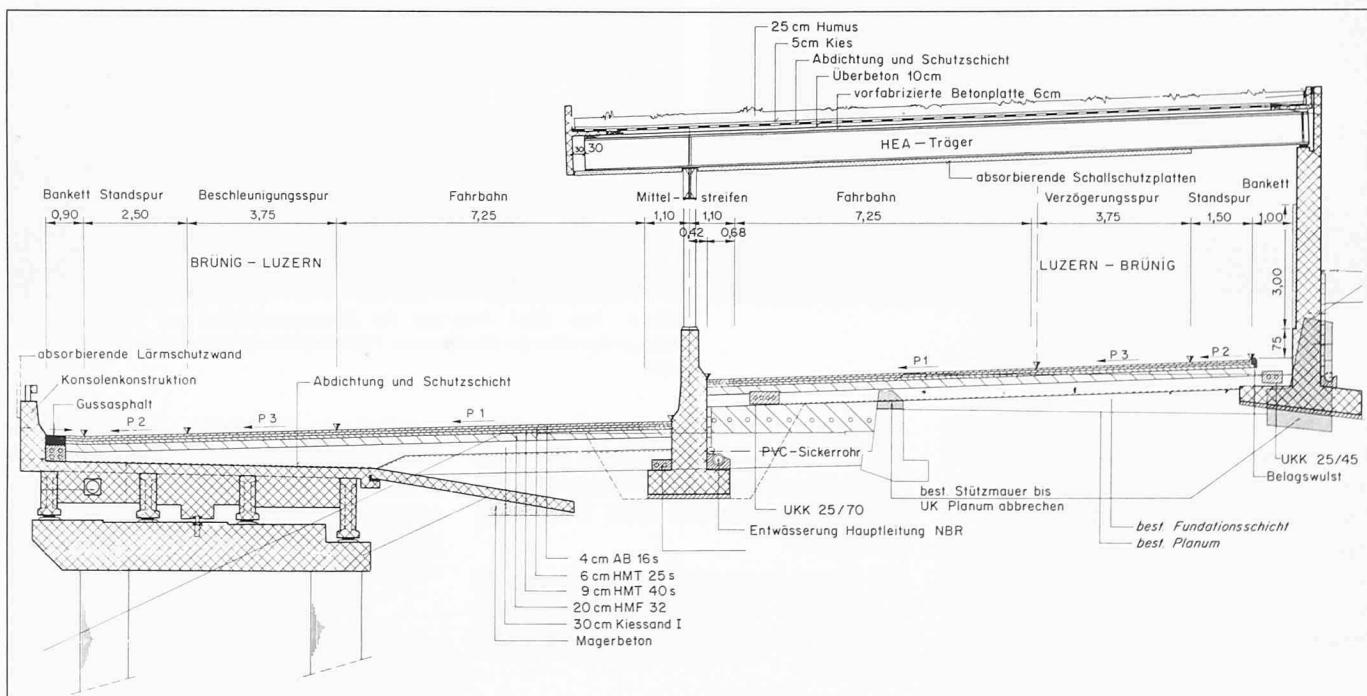
Bild 4. Normalprofil Abschnitt Süd. Trassee mit Konsolkonstruktion (Baulos 15) und Lärmschutzgalerie (Baulos 62)

Das Deckensystem besteht aus fünf Elementen: Längsträger, Querträger, vorfabrizierte, vorgespannte Betonplatte, Überbeton, Brüstungselemente (Bild 4). Als Längsträger ( $L = 10$  m) dienen Walzprofile HEA 650 bis HEA 800, je nach Profiltyp der Galerie. Die Querträger (HEA 320 bis HEA 800) werden auf die Längsträger versetzt und verschraubt. Der Stahl entspricht der Sorte Fe 360 bzw. Fe 510 und der Gütegruppe B. Als Korrosionsschutz wurde Beizen und Feuerverzinken (Klassierung F, Schichtdicke 70–80  $\mu$ ) und ein zusätzlicher Anstrich (einschichtig, Icosit) gewählt.

Der Überbau setzt sich aus folgenden Elementen zusammen: Hammerkopf, Längsträger, Betonplatte, Kiesschicht, Belag (Bild 4).

liegt gelenkig auf der mit der Betonplatte verbundenen Konsole auf und belastet vor allem den Innenrandträger. Auf dem Damm ist sie mindestens 2 m flachfundiert (Bild 4).

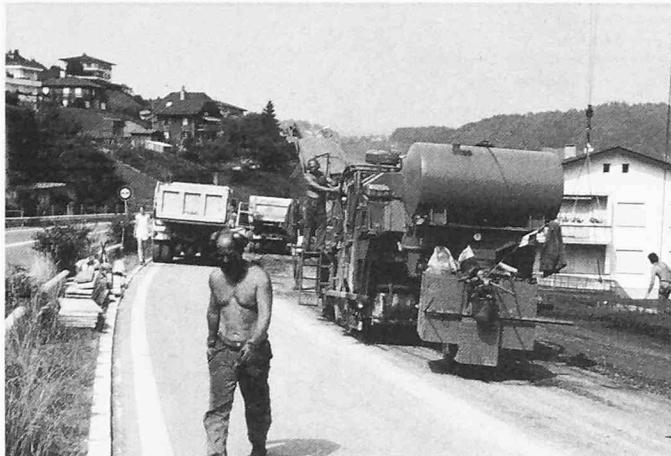
Bild 5. August 1980: Fräserarbeiten auf den seeseitigen Fahrsäulen. Verkehrsführung: Gegenverkehr auf der Bergseite

wurden pro Arbeitstag 20 m<sup>2</sup> Galerie-dach montiert und mit Überbeton versehen. Die Bilder 5-8 zeigen vier Momentaufnahmen der einzelnen Bauphasen im Abschnitt Nord (Baulos 33 «Trassee» und Baulos 60 «Galerie»).

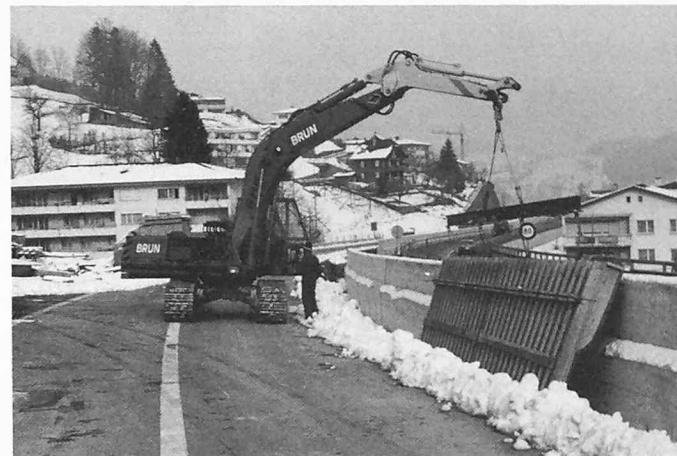
Bild 6. Januar 1981: Bau der New-Jersey-Mauer. Verkehrsführung: Gegenverkehr auf der Seeseite

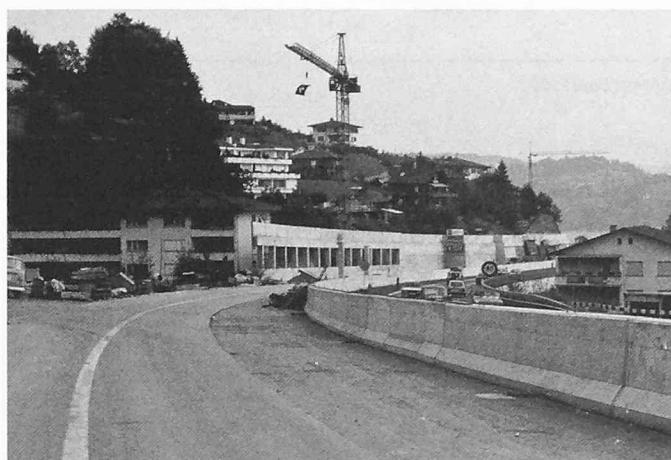
Bild 7. August 1981: Bau der Galerierückwand. Verkehrsführung: Gegenverkehr auf der Seeseite

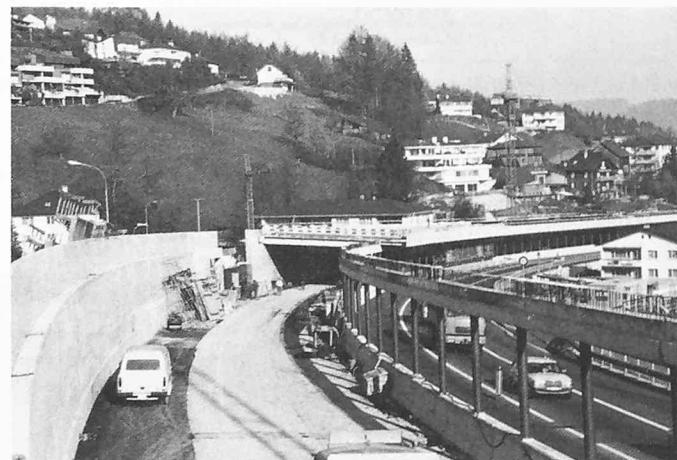
Bild 8. Nov. 1981: Versetzen der Betonrippenplatten auf Rückwand und Längsträger über der Mittelmauer. Verkehrsführung: Gegenverkehr auf der Seeseite

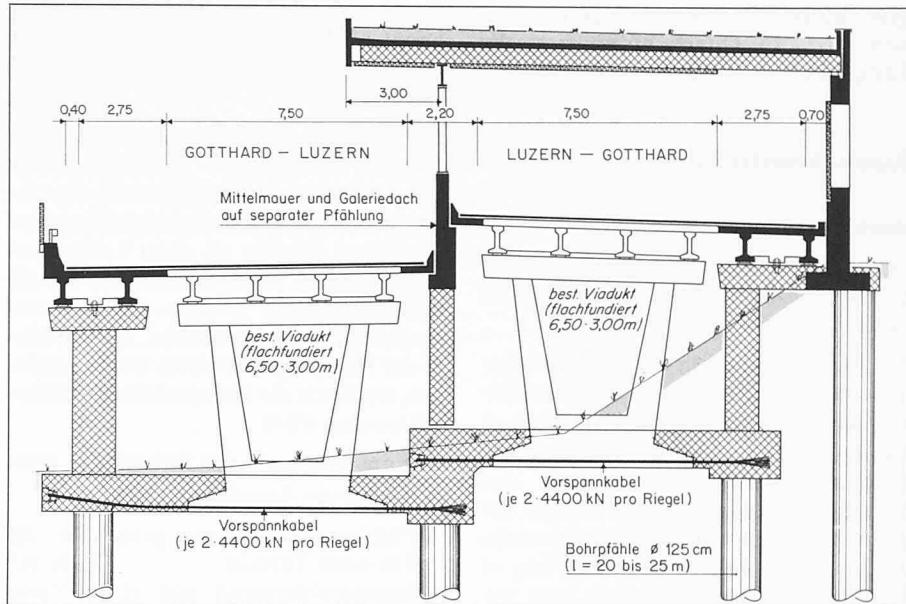
Bild 9. Viadukt Zwyden. Querschnitt. Ergänzung der bestehenden Brücken mit Änderung der Fundationsart

Aufgrund der durchgeföhrten Untersuchungen kamen die verantwortlichen Stellen zum Schluss, den labilen Hang, der allerdings aufgrund der seit Jahren durchgeföhrten Messungen praktisch keine Bewegungen zeigt, *nicht zusätzlich zu belasten*. Die Lösung, die sich aus diesen Randbedingungen ergab, zeigt Bild 9.

Beim Ausbau der Standspuren berg- und talseitig musste stark auf das bestehende Viadukt Rücksicht genommen werden (Bild 9). Die Stärke der Fahrbahnplatte wurde vom bestehenden Viadukt übernommen und beträgt 20 cm. Um die neue Fahrbahnplatte mit der alten biegesteif verbinden zu können, musste der alte Brückenrand entfernt werden. Gleichzeitig wurden die Fahrbahnübergänge, welche alle 13,70 m eingebaut waren und den Fahrkomfort stark störten, herausgenommen. Deshalb wurde die Fahrbahnplatte in diesem Bereich ausarmiert und zubetoniert, d. h. die Fahrbahnübergänge wurden durch Betongelenke ersetzt.

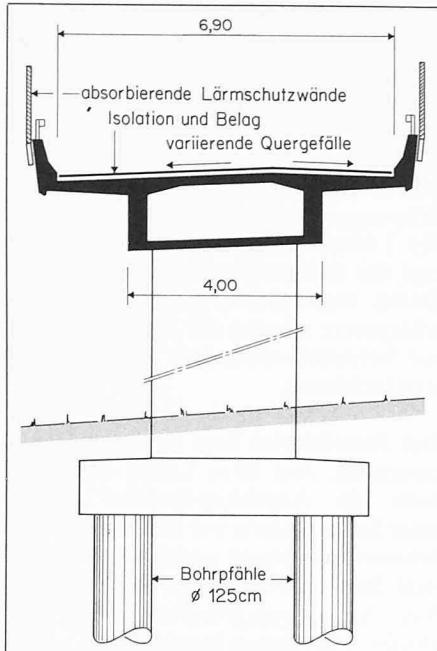
Bild 11. Rampenbrücke Ost. Normalquerschnitt

Der *Brückenquerschnitt* ist ein Hohlkasten (4,00 × 1,90 m bei Brücke Ost bzw. 4,00 × 1,50 m bei Brücke West) mit beidseitiger Auskragung (Bild 11). Bei der Brücke Ost ergibt sich – infolge «S-förmiger» horizontaler Brückenkrümmung und minimalem Quergefälle der Standspur von 3% nach aussen – ein Quergefälle von 6,1% wechselnd bis zum Dachgefälle von 3% bzw. 6,1%. Diese Quergefälle wurden bereits im variablen Brückenquerschnitt mit dem Betonieren der Fahrbahnplatte erzeugt. Der Brückenrand (Typ New Jersey) wurde nachträglich betoniert. Er hat

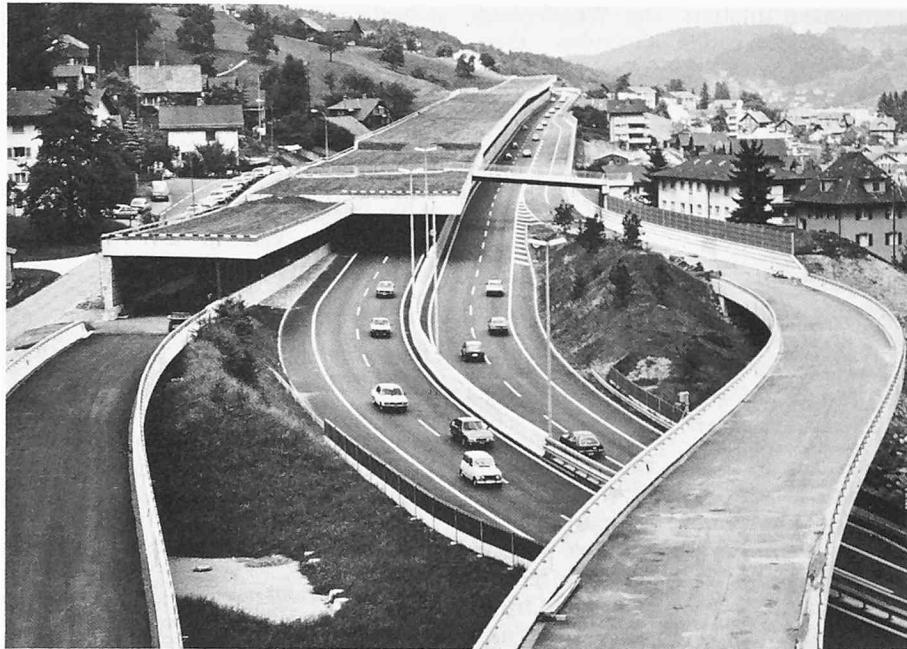
Bild 12. Anschluss N2/N8. Brücken (Baulos 42), Trasse (Baulos 15) und Lärmschutzgalerie (Baulos 62). Blick vom Loppertunnel in Richtung Norden

Der Anschluss der Nationalstrasse N8 an die Nationalstrasse N2 erfolgt im Südtteil von Hergiswil (Bild 1). Folgende *Kunstbauten* waren notwendig: Wendeplatz vor dem Nordportal, Brücke West und Brücke Ost (Bild 12).

Die *Rampenbrücken* (Bild 12) haben eine Fahrbahnbreite von 6,90 m und sind bei einer Länge von 175,6 m bzw. 126 m als Durchlaufträger mit fünf Feldern ausgebildet. Die Spannweiten liegen zwischen 18 und 48 m. Mit dieser statisch ungünstigen Aufteilung war auf die Überquerung der N2 und auf bestehende Gebäude Rücksicht zu nehmen. Die Stützenhöhen variieren von 4,35 bis 16,50 m. Im Grundriss sind die Brücken leicht gekrümmmt, z. T. «S-förmig» (R = ± 300 m bzw. 500 m).
