**Artikel:** Die Kunstbauten an der N2/N8 bei Hergiswil: Anpassungen und Neubauten  
**Autor:** Stalder, Herbert / Lehmann, Pierre  
**DOI:** <https://doi.org/10.5169/seals-74874>

# Die Kunstbauten an der N2/N8 bei Hergiswil

## Anpassungen und Neubauten

Von Herbert Stalder und Pierre Lehmann, Hergiswil

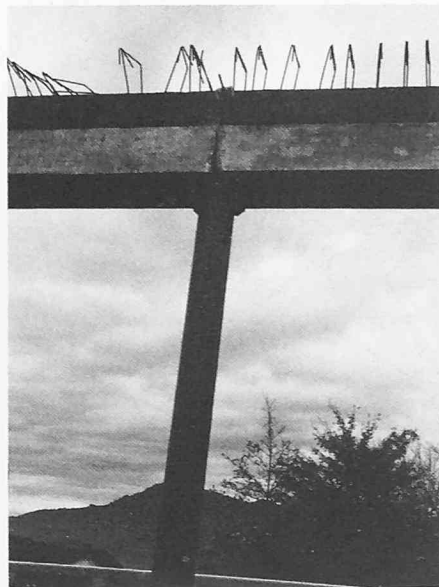
Bild 2. Konstruktives Detail. Runde Stahlstütze auf Mittelmauer. Vorfabrizierte Längsträger mit Anschlussarmierung für die Rippenplatten

Über die ganze Länge der Lärmschutzgalerie wurden *Stahlstützen* (ROR-Profil, Ø 267 mm, Sorte Fe 360, Güte B) verwendet. Der Stützenabstand beträgt a = 5,00 m und die Stützenhöhe H = 2,80 bis 3,00 m (Bild 2).

Bei den Dilatationsfugen des Überbaus ist jeweils nur eine Stütze vorgesehen. Auf deren Kopfplatte gewähren zwei Lastblocklager die auftretenden Verschiebungen (Bild 2).

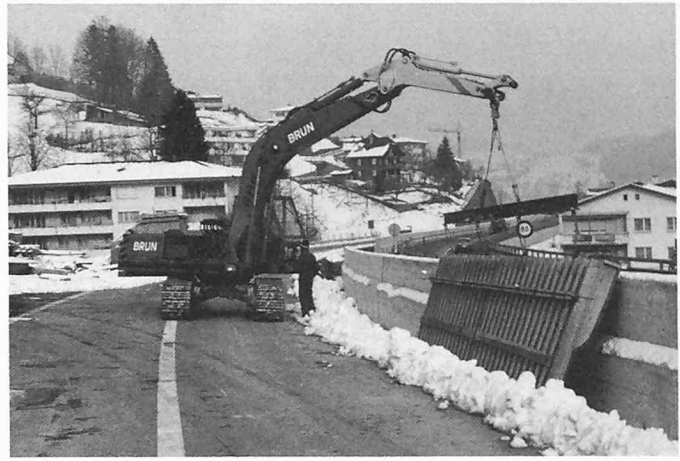
Bild 6. Januar 1981: Bau der New-Jersey-Mauer. Verkehrsführung: Gegenverkehr auf der Seeseite

wurden pro Arbeitstag 20 m<sup>3</sup> Galeriedach montiert und mit Überbeton versehen. Die Bilder 5–8 zeigen vier Momentaufnahmen der einzelnen Bauphasen im Abschnitt Nord (Baulos 33 «Trasse» und Baulos 60 «Galerie»).

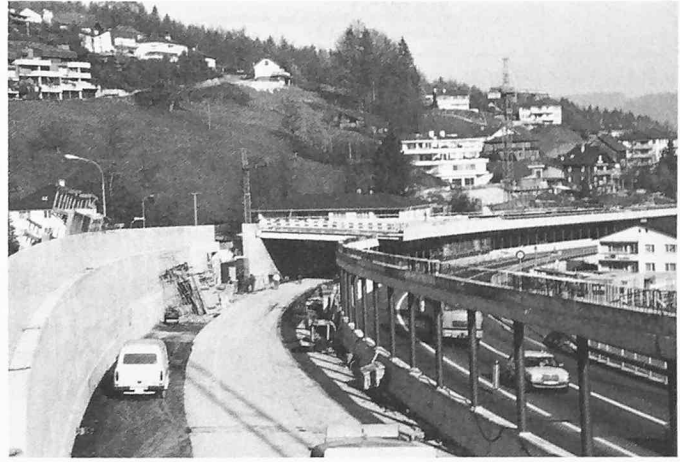
Bild 8. Nov. 1981: Versetzen der Betonrippenplatten auf Rückwand und Längsträger über der Mittelmauer. Verkehrsführung: Gegenverkehr auf der Seeseite

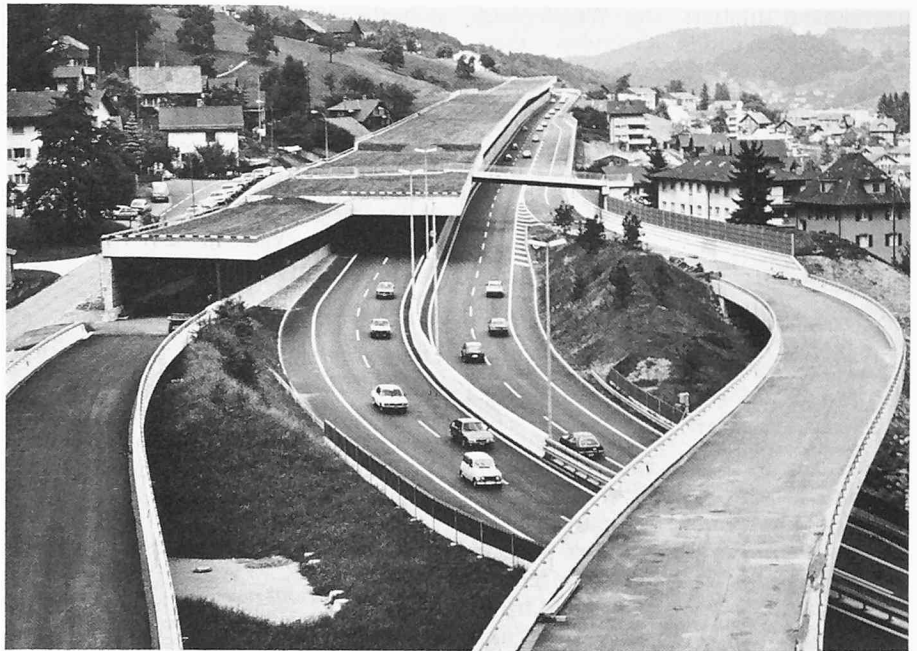
Bild 12. Anschluss N2/N8. Brücken (Baulos 42), Trasse (Baulos 15) und Lärmschutzgalerie (Baulos 62). Blick vom Loppertunnel in Richtung Norden

Der Anschluss der Nationalstrasse N8 an die Nationalstrasse N2 erfolgt im Südteil von Hergiswil (Bild 1). Folgende *Kunstabauten* waren notwendig: Wendeplatz vor dem Nordportal, Brücke West und Brücke Ost (Bild 12).

Die *Rampenbrücken* (Bild 12) haben eine Fahrbahnbreite von 6,90 m und sind bei einer Länge von 175,6 m bzw. 126 m als Durchlaufträger mit fünf Feldern ausgebildet. Die Spannweiten liegen zwischen 18 und 48 m. Mit dieser statisch ungünstigen Aufteilung war auf die Überquerung der N2 und auf bestehende Gebäude Rücksicht zu nehmen. Die Stützhöhen variieren von 4,35 bis 16,50 m. Im Grundriss sind die Brücken leicht gekrümmt, z. T. «S-förmig» ( $R = \pm 300$  m bzw. 500 m).
