**Artikel:** Die Kunstbauten an der N2/N8 bei Hergiswil: Anpassungen und

Neubauten

Autor: Stalder, Herbert / Lehmann, Pierre

## Die Kunstbauten an der N2/N8 bei Hergiswil

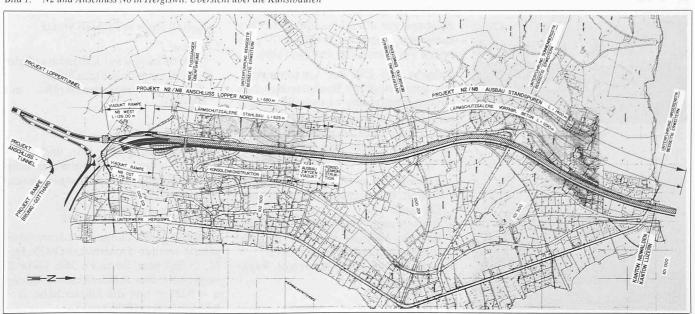
Bild 1. N2 und Anschluss N8 in Hergiswil. Übersicht über die Kunstbauten

Bild 1 zeigt eine Übersicht der N2/N8 bei Hergiswil. Der Zwydenviadukt teilt die Strecke in die Abschnitte Nord und Süd. Während der Strassenguerschnitt im Abschnitt Nord mit kleineren Winkelstützmauern verbreitert werden konnte, brauchte es im Abschnitt Süd eine aufwendige Konsolkonstruktion.

Die Verbreiterung des Zwydenviaduktes (Bild 1) stellte die grösste bautechnische Schwierigkeit der ganzen Ausbauarbeiten in Hergiswil dar. Bereits vor über 20 Jahren musste die Erfahrung gemacht werden, dass in diesem Hang mit stark verlehmtem Gehängeschutt ein Gleichgewicht mit einem Sicherheitsfaktor F~ 1,0 herrscht. Im Laufe der damaligen Bauarbeiten an der N2 konnte der bereits zur Hälfte geschüttete Damm nicht ausgeführt werden. Statt dessen wurde ein Viadukt gebaut, dessen Flachfundation knapp unter die Frosteindringtiefe reicht.

Für die Einmündung der Spur Brünig-Luzern der N8 in die N2 ist im Anschluss an die Brücke Ost eine Verbreiterung der Autobahn in Richtung Luzern auf drei Fahrspuren und eine Standspur notwendig. Das Trassee der alten Autobahn war bereits aufgeschüttet, und eine weitere Verbreiterung in Form einer Dammschüttung kam wegen den Platzverhältnissen (Wohnhäuser) nicht in Betracht. Zudem durfte der Hang im Gebiet des Zwyden aus geologischen Gründen nicht durch eine zusätzliche Schüttung belastet werden. Wegen diesen Randbedingungen entschied man sich für eine Konsolkonstruktion mit einer Länge von 328 m (Bild 1, 4).

Der Anschluss der Nationalstrasse N8 an die Nationalstrasse N2 erfolgt im Südteil von Hergiswil (Bild 1). Folgende *Kunstbauten* waren notwendig: Wendeplatz vor dem Nordportal, Brükke West und Brücke Ost (Bild 12).

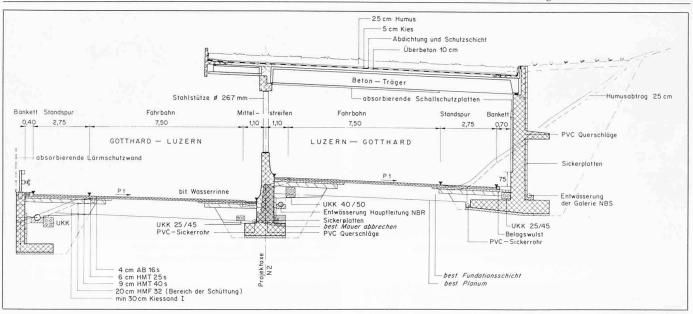
Bild 2. Konstruktives Detail. Runde Stahlstütze auf Mittelmauer. Vorfabrizierte Längsträger mit Anschlussarmierung für die Rippenplatten

Über die ganze Länge der Lärmschutzgalerie wurden *Stahlstützen* (ROR-Profil,  $\emptyset$  267 mm, Sorte Fe 360, Güte B) verwendet. Der Stützenabstand beträgt a = 5,00 m und die Stützenhöhe H = 2,80 bis 3,00 m (Bild 2).

Bei den *Dilatationsfugen des Überbaus* ist jeweils nur eine Stütze vorgesehen. Auf deren Kopfplatte gewähren zwei Lastoblocklager die auftretenden Verschiebungen (Bild 2).

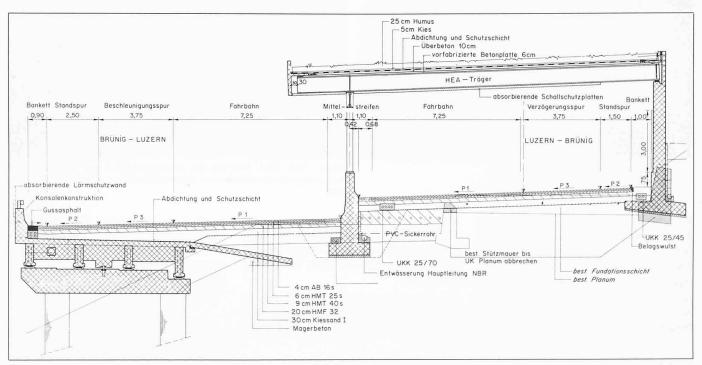
Bild 3. Normalprofil Abschnitt Nord. Trassee (Baulose 22 und 33) und Lärmschutzgalerie (Baulos 60)

Das Deckensystem besteht aus vier Elementen: Längsträger, Rippenplatten, Überbeton, Brüstungselemente (Bild 3). Die Längsträger (über der Mittelmauer) haben eine Länge von 15 m und sind somit über drei Felder gespannt. Sie sind vorfabriziert und schlaff armiert (Beton BS 450, PC 350). Ihr Querschnitt (B=60 cm,  $H_{tot}=130$  cm) wird durch Überbeton ergänzt und mit den Rippenplatten verbunden.

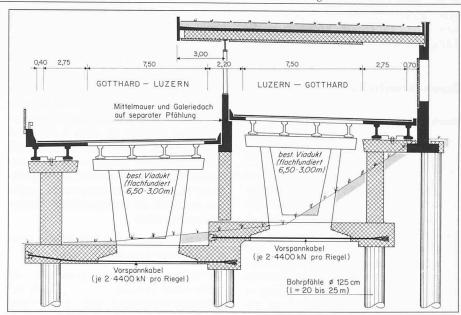
Bild 9. Viadukt Zwyden. Querschnitt. Ergänzung der bestehenden Brücken mit Änderung der Fundationsart

Aufgrund der durchgeführten Untersuchungen kamen die verantwortlichen Stellen zum Schluss, den labilen Hang, der allerdings aufgrund der seit Jahren durchgeführten Messungen praktisch keine Bewegungen zeigt, nicht zusätzlich zu belasten. Die Lösung, die sich aus diesen Randbedingungen ergab, zeigt Bild 9.

Beim Ausbau der Standspuren bergund talseits musste stark auf das bestehende Viadukt Rücksicht genommen werden (Bild 9). Die Stärke der Fahrbahnplatte wurde vom bestehenden Viadukt übernommen und beträgt 20 cm. Um die neue Fahrbahnplatte mit der alten biegesteif verbinden zu können, musste der alte Brückenrand entfernt werden. Gleichzeitig wurden die Fahrbahnübergänge, welche alle 13,70 m eingebaut waren und den Fahrkomfort stark störten, herausgenommen. Deshalb wurde die Fahrbahnplatte in diesem Bereich ausarmiert und zubetoniert, d.h. die Fahrbahnübergänge wurden durch Betongelenke ersetzt.

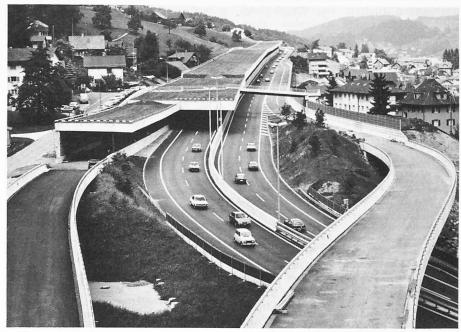
Bild 11. Rampenbrücke Ost. Normalquerschnitt

Der Brückenquerschnitt ist ein Hohlkasten (4,00 × 1,90 m bei Brücke Ost bzw. 4,00×1,50 m bei Brücke West) mit beidseitiger Auskragung (Bild 11). Bei der Brücke Ost ergibt sich – infolge «S-förmiger» horizontaler Brückenkrümmung und minimalem Quergefälle der Standspur von 3% nach aussen – ein Quergefälle von 6,1% wechselnd bis zum Dachgefälle von 3% bzw. 6,1%. Diese Quergefälle wurden bereits im variablen Brückenquerschnitt mit dem Betonieren der Fahrbahnplatte erzeugt. Der Brückenrand (Typ New Jersey) wurde nachträglich betoniert. Er hat
