Artikel: Restauration und Erweiterung von St. Johannsen BE

Restauration und Erweiterung von St. Johannsen BE

Im Herbst des vergangenen Jahres wurden die Erweiterungs- und Restaurierungsarbeiten in St. Johannsen nach achtjähriger Bauzeit abgeschlossen. Die ehemals bedeutende Benediktinerabtei liegt am Südwestende des Bielersees zwischen Erlach und Le Landeron. Nach der Säkularisation im Jahre 1529 wurde das Kloster als bernischer Landvogteisitz starken baulichen Veränderungen unterworfen. 1846 gelangte es in Privatbesitz; seine Räume wurden vorwiegend industriell genutzt. Im Jahre 1883 kaufte der Staat Bern die Anlage und errichtete darin eine Korrektionsanstalt für Männer.

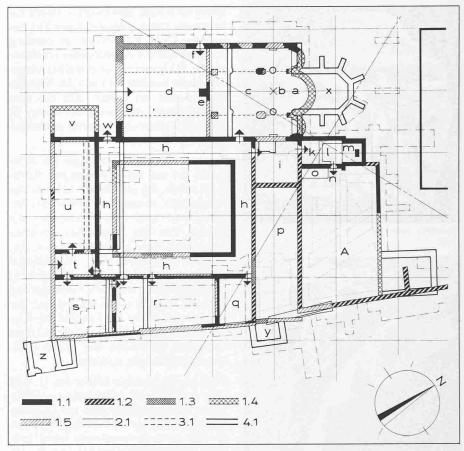
Übersichtsplan. 1 Romanische Klosteranlage: 1.1 Mauerwerk, aufgehende Teile, über Türschwellen-Niveau hinausreichend; 1.2 Mauerwerk, aufgehende Teile oder oberes Fundament, nicht bis zum Türschwellen-Niveau reichend; 1.3 Mauerwerk, unteres oder eigentliches Fundament; 1.4 Pfahlwerk, Pfähle, Pfähle mit Bohlen oder mit Platten belegt; 1.5 Rekonstruktion.

2 Spätgotische Klosteranlage (einschliesslich spätere Anbauten): 2.1 Mauerwerk, aufgehende Teile

3 Bauteile, die nach 1962 abgebrochen wurden (siehe «Geschichtlicher Überblick»,

4 Umliegende Gebäude: A Werkplatz während der Erbauung der romanischen Klosteranlage, a Hauptapsis, b Vorjoch, c Chor, d Laienhaus, e Kreuzaltar vor Schranke, f Nordpforte, g Fundlage der Werkmeister-Grabplatte, h Kreuzgang, i Kapitelsaal, k Marienkapelle, l Chörlein der Marienkapelle, m Sanktuarium der Marienkapelle, n Totenpforte (?), o Vorraum, p Camera calefactoria (?), q Abtsgemach (?), r Refektorium, s Küche, t Pförtnerraum(?), u Cellarium, v Auditorium (?), w Pforte der Novizen (?), x Sanktuarium der spätgotischen Kirche, y Wehrturm, z Torturm

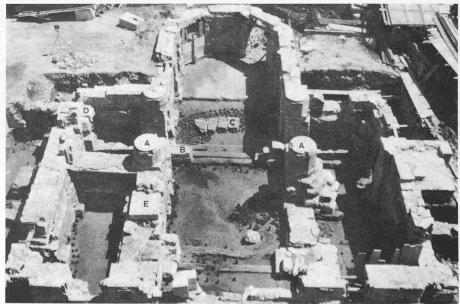
Grundmauern von Chor und Sanktuarium der (abgetragenen) zweiten spätgotischen Klosterkirche sowie Reste der romanischen Kirche; Zustand am Ende der dritten Grabungsetappe: A Östliche Vierungs-bzw. Chorpfeiler der zweiten Kirche, B Schwelle zur Hauptapsis der romanischen Kirche mit zugehörigen Bohlen, C Pfahlwerk und Platten der Apsismauer, D Ansatz der nördlichen Seitenapsis, E Grundplatte des nordöstlichen Pfeilers des Chorquadrats der ersten Kirche

Die insgesamt zehn Grabungsetappen haben zunächst wesentliche Einblicke allgemeiner Natur in das Bauwesen des Mittelalters gewährt. Beide Klosteranlagen ruhen auf einem ausgedehnten Pfahlsystem, dessen Weisstannen-Pfähle zwischen etwa 1,3 und 2,1 Meter messen. Für die romanische Anlage hatte man sich angesichts des vielfach überschwemmten, mit Schilf bestandenen Inselgeländes folgendes Vorgehen ausgedacht: Der Begehbarkeit wegen belegte man das Baugelände zuerst mit einem dichten Teppich aus teils kräftigen Baumästen. Hienach schlug man gewiss nach dem Spannen eines ersten Schnurgerüstes - die Pfähle so weit in den Boden, dass die Köpfe nur knapp herausragten. Um diese nicht zu verletzen, versah man sie beim Einschlagen mit einem Eisenring. Über die Pfahlköpfe legte man im Abstand von einer Spanne pro Mauerzug zwei parallele Eichenbohlen, die am Ende in der Regel durch eine Überblattung mit den folgenden Bohlen verbunden wurden. Kurze seitliche Pfähle verhinderten ein Abgleiten. Wo heute das Steinwerk fehlt, unterrichten allenthalben solche Bohlen über den Verlauf einstiger Mauern. Über den Bohlen liess sich nun das meist nur auf der Innenseite, knapp unterhalb des Fussbodens leicht einspringende Fundament hochführen, wobei man sich für den Mauermantel vorwiegend überaus exakt gehauener Tuffquader bediente. Regelmässig finden sich durchgehende, faustgrosse quadratische Löcher zuhanden der beiderseits herausragenden, oben wiederverwendeten vierkantigen Balken der fliegenden Baugerüste. Das gewünschte Fussbodenniveau, das etwa

einen Meter über die Bohlen zu liegen kam und das man an den Mauern anriss, erreichte man, indem man die Kammern zwischen den Fundamentmauern auffüllte. Die mit dem Beil scharf zugespitzten Pfähle des Gründungsbaus wurden überall voneinander abgerückt, so dass die Reibungsfläche des Pfahlsystems, die einzig seine Tragkraft ausmacht, möglichst gross war.

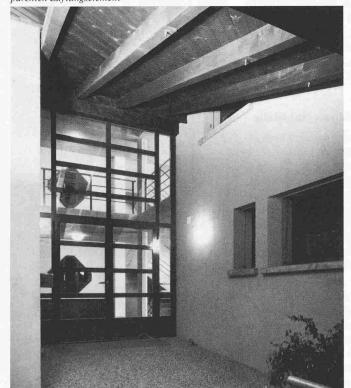
Auf Stahltüren, Klappbetten und Fenstergitter wurde verzichtet. Die Zimmerfenster bestehen aus einer grossen ausbruchsicheren Öffnung und einem transparenten Lüftungselement

entsprechend wurden Anstrengungen unternommen, durch differenzierte Grundrisse und Farbgebung den Zimmern soweit wie möglich ein unterschiedliches Aussehen zu geben. Gemäss unserem Bestreben, möglichst bauliche Verhältnisse wie in der Aussenwelt zu schaffen, wurde auf Stahltüren, Klappbetten und Fenstergitter verzichtet. Die Zimmerfenster bestehen aus einer grossen, ausbruchsicheren

Öffnung und einem transparenten Lüftungselement.

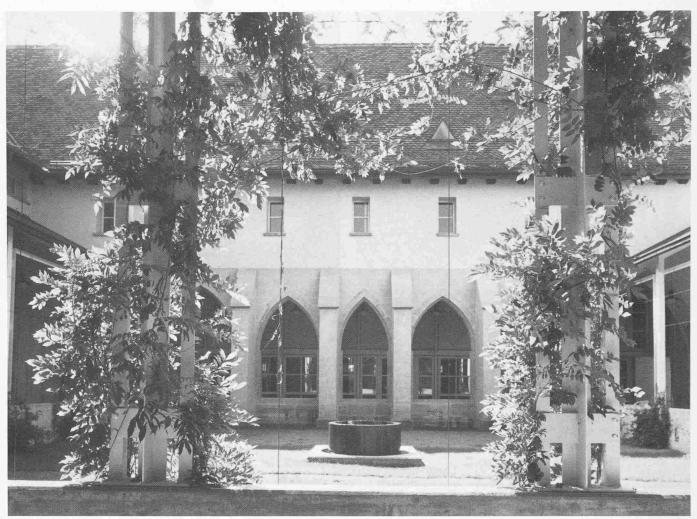
Kreuzgang, Blick gegen Westen; die Markierung des Kreuzganges macht die räumliche Atmosphäre dieses Ortes mit dem Dialog zwischen Alt und Neu auf eindrückliche Weise wieder erlebbar

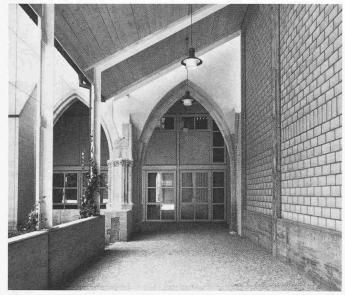
Kreuzgang NW-Ecke; alt: gotische Arkaden mit Eckpfeiler; neu: westliche Kreuzgang-Rückwand aus Profileisen mit Glas- und Holzfüllungen, nördlicher Kreuzgangflügel

Die historische Pfahlfundation liess keine grossen Lasten mehr zu. Neue Pfahlfundamente konnten nicht zusätzlich erstellt werden, weil die Erschütterungen bei den Pfählungsarbeiten zu Schäden und Rissbildungen im alten Mauerwerk geführt hätten. Grosse Spannweiten mussten, wie z. B. im Foyer, mit einer Stahlkonstruktion überbrückt werden, welche auch gewichtsmässig keine grossen Lasten auf Mauerwerk und Fundamente abgaben. Aus denselben Gründen wurden Stahlprofile für die Geschossdecken und Stahlstützen im Bereich des Westflügels verwendet. Die Profilierungen der gotischen Bauteile bewirken, dass die materialbedingte Masse der Bauteile in eine Vielzahl von Strichen und Schattenlinien aufgelöst wird. Der Verwendung von Stahlprofilen stimmten Denkmalpfleger und Kunsthistoriker u.a. zu, weil ihre feine Profilierung massstäblich mit der gotischen Baukonstruktion harmoniert.

Der zweite Aspekt war jener der Geometrie. Die alte Bausubstanz wies weder im Grundriss noch im Aufriss rechte Winkel auf. Aus Gründen der Ökonomie wurden industriell bearbeitete Bauelemente eingebaut. Damit wurden auch teure Anpassungsarbeiten vermieden. Diese Bauelemente bedingten aber einen geometrisch klar definierten Aufbau.

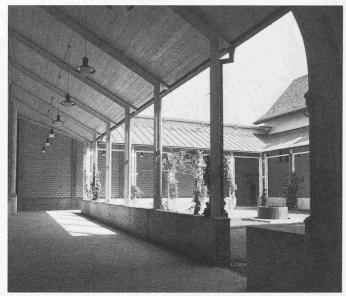
Kreuzgang, Blick gegen Osten; neu: Markierung des ehemaligen Kreuzgangvolumens mit einfachsten Mitteln
