Sanieren und Abdichten von schadhaften Dichtungsbelägen mit Polymer-Bitumen-Dichtungsbahnen (PBD)

Anwendungsbeispiel und Fragen der Materialprüfung

Von Jürg P. Junker, Dübendorf, und Walter Kehrli, Meilen

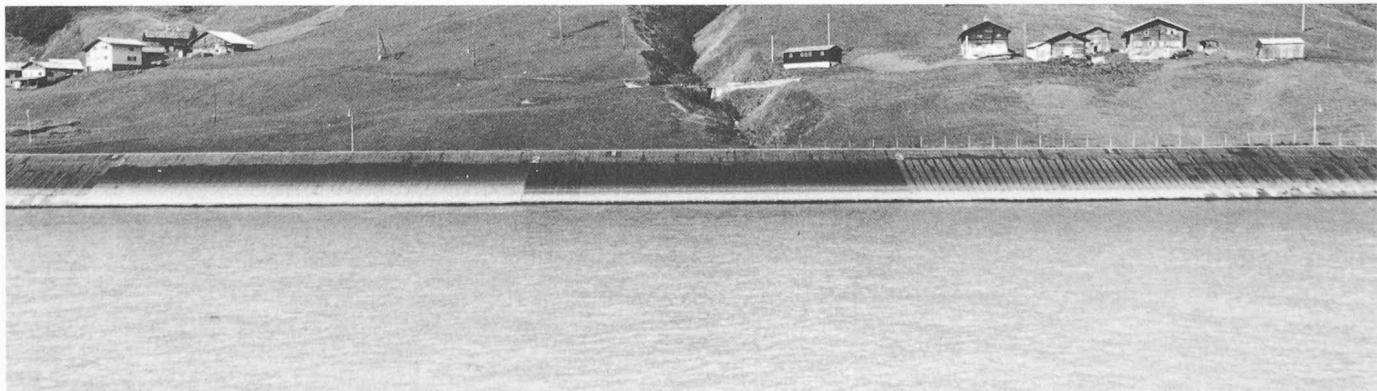
Bild 1. Gesamtaufnahme der Böschung mit den Versuchsfeldern 1, 2 und 3 mit Polymer-Bitumen-Dichtungsbahnen (PBD)

Das Ausgleichsbecken wurde 1958 in Betrieb genommen. Es liegt auf einer Höhe von 1720 m über Meer. Bild 1 zeigt eine Übersicht; erkennbar sind die drei Versuchsfelder 1, 2 und 3. Die Längsachse des Ausgleichsbeckens ist südwest-nordost-orientiert. Die westliche Böschungsfläche mit den Versuchsfeldern 1 bis 3 wird daher ganzjährig relativ grossen Klimaeinflüssen, insbesondere Temperaturwechseln und Wasserspiegelschwankungen, ausgesetzt. Das Fassungsvermögen des Beckens beträgt 300 000 m³, seine Länge 300 m und seine Breite 100 m. Die maximale nutzbare Wassertiefe beträgt 10 m. Die Böschungsneigungen betragen wasserseitig 1:2 (Freibord 1,5 m), luftseitig 2:3. Die geschüttete Dammkubatur erreichte 160 000 m³, die Fläche des Dichtungsbelages ohne Dammstrasse beträgt 44 000 m².

Eine Übersicht der ausgeführten Ver- suchsfelder zeigt Bild 1 (Zustand nach 7 Jahren Liegedauer).

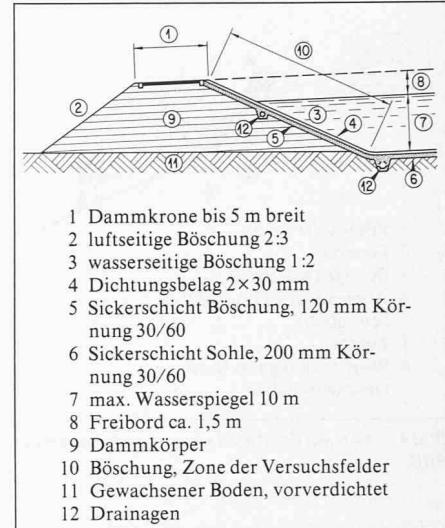
Bild 2. Normalquerschnitt des Dammes

Ein schematischer Querschnitt des Damms ist in Bild 2 dargestellt.

Der Dichtungsbelag besteht aus zwei Schichten zu je 30 mm. Die Gesamtdicke beträgt somit nur 60 mm. Die Belagsstreifen von 2 m Breite sind in der unteren und oberen Schicht jeweils um die Hälfte, d.h. um 1 m, gegeneinander versetzt. Als Mittelwert der beim Bau erreichten Verdichtung wurde 5,8 Vol.-% Hohlraum im Belag angegeben (Streuung zwischen 4,2–7,2 Vol.-%). Der Hohlraumgehalt ist als relativ hoch anzusehen. Eine Erhöhung des Filler- und Bindemittelgehaltes um je 1 Massen-% wurde für andere Objekte vorgeschlagen. Zudem fehlt eine Nachver-

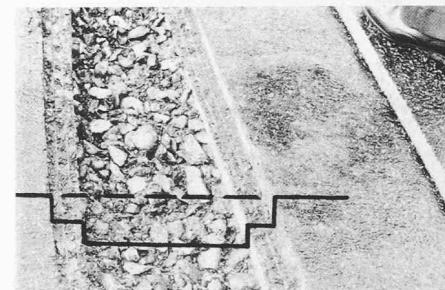
Bild 3 Aufgefräste Naht/Riss, Querschnitt T-förmig, sichtbar ist die Sickerschicht

Die Risse wurden zum Teil T-förmig ge- fräst, d.h. die obere Belagsschicht wurde breiter ausgefräst als die untere Belagsschicht. Sichtbar wird dadurch der Dammkörper, d.h. die Sickerschicht gemäss Bild 3. Nach dem Fräsen wurde die T-förmige Öffnung mit stark stabilisiertem Mastix aufgefüllt.

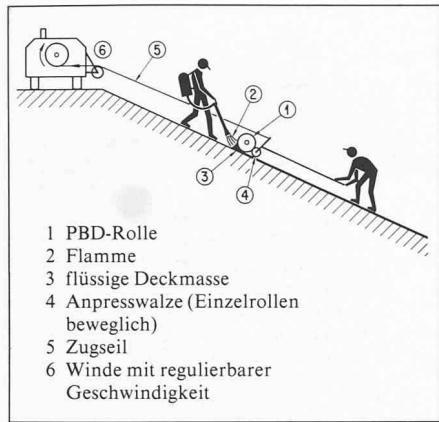
Bild 4. Schema der Anordnung Aufschweißen der PBD

Anschliessend an das Auffüllen mit Mastix erfolgte das Aufschweißen der Polymer-Bitumen-Dichtungsbahnen. Dies wurde durch Abrollen von unten nach oben, unter gleichseitigem An- pressen mit einer von einer Seilwinde gezogenen Element-Rollenwalze, durchgeführt, gemäss Schema und Foto in den Bildern 4 und 5.

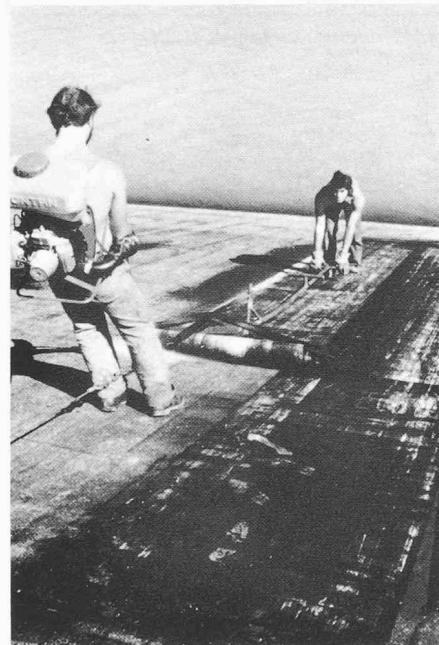
Bild 5. Beispiel Aufschweißen der PBD

vorgängige Aufbringen eines Voranstriches als Haftbrücke erwies sich als erforderlich. Das Aufschweißen der Dichtungsbahn zeigt Bild 5.

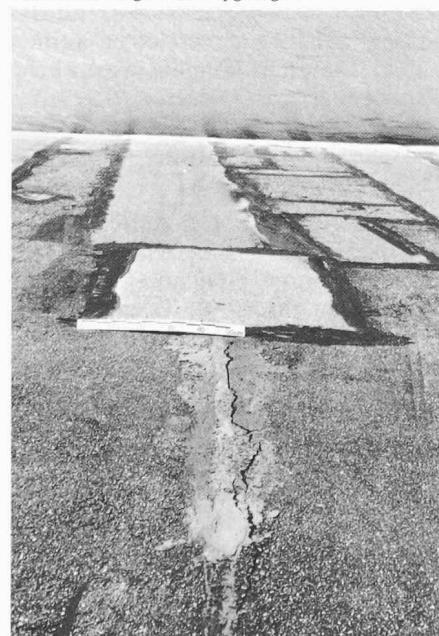
Bild 6. Erneuter Riss im mit Matrix geflickten Dichtungsbelag. Überbrückung durch die Polymer-Bitumen-Dichtungsbahn (PBD). Die PBD wurde bewusst nicht bis ganz hinaufgezogen

Der nach dem Aufschweißen der Polymer-Bitumen-Dichtungsbahn im Laufe der Zeit (Kriechen des Dichtungsbelages) wieder eingetretene Riss ist in Bild 6 sichtbar bis zur Dichtungsbahn (Massstab). Er läuft nicht durch die Dichtungsbahn durch, d.h. diese erfüllt ihre Abdichtungsfunktion trotz des im Dichtungsbelag und in der Mastixfüllung weiterlaufenden Risses und weist dadurch ein gewisses Rissüberbrückungsvermögen auf. Eine Prüfung für das Erarbeiten von Anhaltspunkten in Richtung dieser Materialbeanspruchung wurde in die neue Schweizer Norm SIA 281 aufgenommen, vorläufig ohne Anforderungen. Im nächsten Abschnitt werden Prüfeinrichtungen dazu kurz vorgestellt.

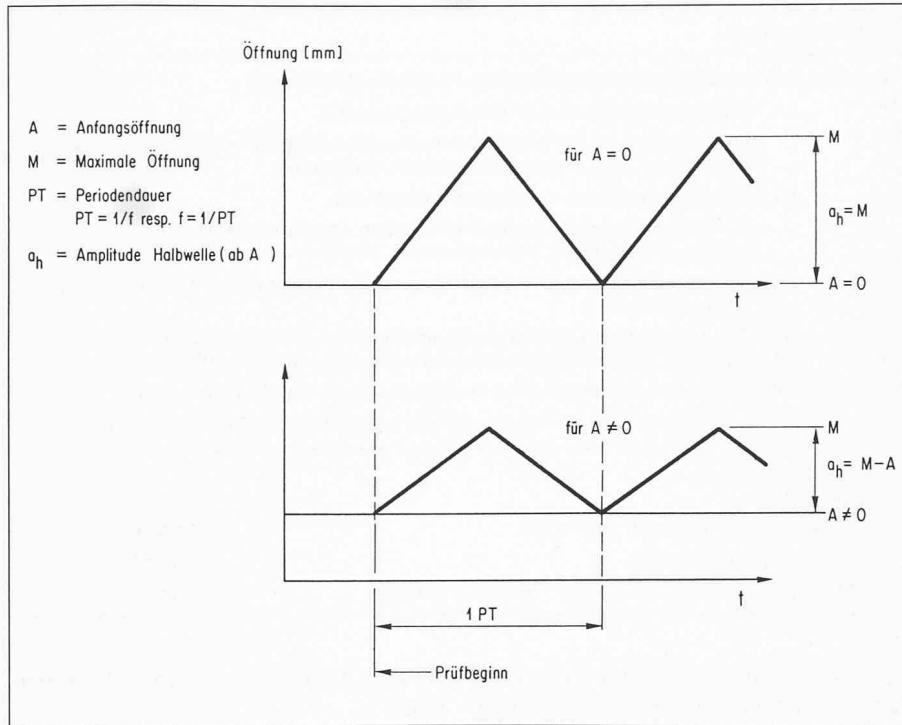
Bild 7. Ermüdungsversuch (Risse-Überbrückung). Schema zum Versuchsablauf (weggesteuert am Riss)

Ab dieser Ausgangsstellung wird bis auf eine «maximale Rissöffnung» M unter einer Dreiecksfunktion gefahren, gemäss Bild 7.

nung A auf die vorgegebene maximale Rissöffnung M erweitert. Die Prüfung wird weggesteuert mit einer Halbwelle unter Dreiecksfunktion gefahren. Für die Halbwelle beträgt die Amplitude $a_h = M - A$. Der Prüfkörper wird seitlich so aufgebordet, dass die eigentliche Prüffläche von 150×300 mm mit etwa

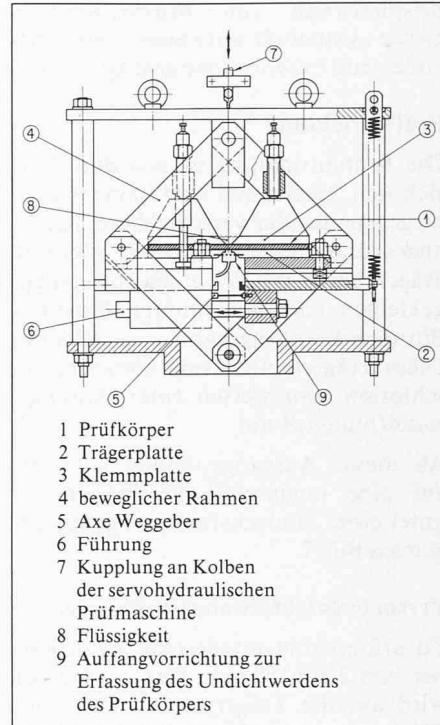
Bild 8. Einbau für Prüfung Nr. 11, Ermüdung in Prüfmaschine mit Klimakammer von -30 °C bis +80 °C gemäss Bild 9

Die Prüfeinrichtung ist aus Bild 8 ersichtlich. Horizontal sind in einer Ebene gegeneinander verschiebbare Platten angeordnet. Darauf werden spezielle Trägerplatten mit der aufgeschweißten, geklebten oder geklemmten Polymer-Bitumen-Dichtungsbahn geschraubt. Diese Trägerplatten sind entweder geschlossen oder weisen eine «Anfangsrissöffnung» A auf.

sem Zeitpunkt ausgeführten Zyklenzahl festgehalten (1 Zyklus bedeutet eine Bewegung ab Anfangsrissbreite A auf die maximale Rissöffnung M und wieder zurück auf die Anfangsstellung A). Massgebendes Kriterium für die Prüfung ist die erreichte Zykluszahl bis zum Undichtwerden des Prüfkörpers (siehe Bild 8).

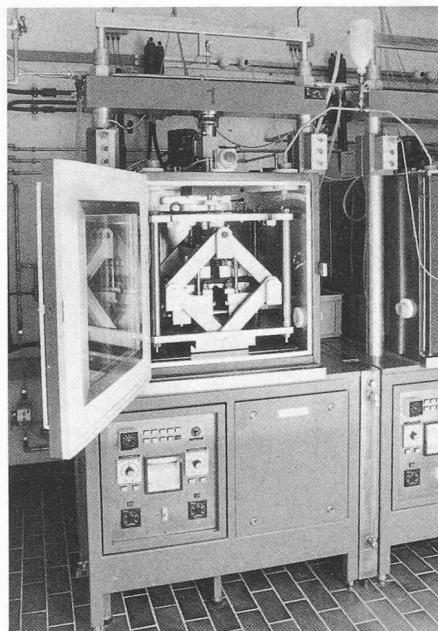
Bild 9. Prüfmaschine «Dynaspalt» mit Einbau für Ermüdungsprüfung gemäss Bild 8
