Artikel: Quaibrücke Zürich

Quaibrücke Zürich

Von Richard Heierli, Fritz Hirt, Heinrich Hofacker, Willi Hofmann und Urs Schneider, Zürich, Erich Möschler, Bern

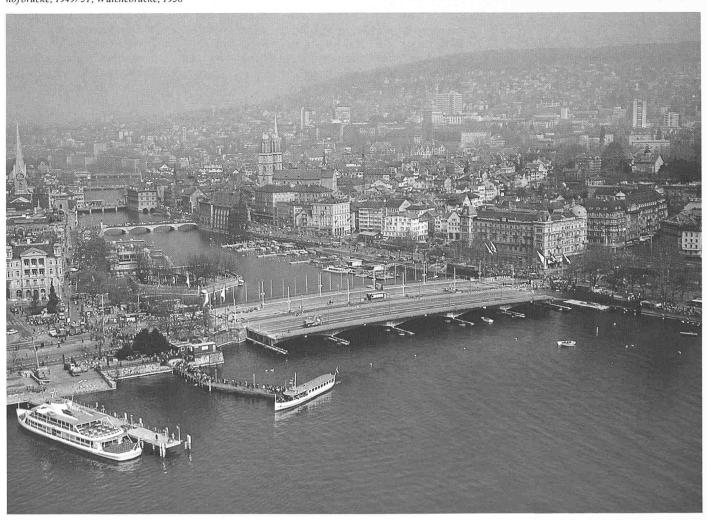
Bild 1. Die Limmatbrücken im Stadtkern von Zürich; Im Vordergrund die alte Quaibrücke beim Übergang Zürichsee/Limmat. Limmatseitig der alten Brücke die auf Verschubbahnen bereits zur Hälfte betonierte neue Quaibrücke.

am See werden (Bild 1). Der Kernpunkt der Neuorientierung war die Quaibrükke. Es sollte nicht nur ein neuer, leistungsfähiger Übergang geschaffen werden, der die am Ende des Sees zusammenlaufenden Strassen zu verbinden hatte - die Brücke war ebensosehr als Teil einer grosszügigen Seeufergestaltung mit breiten Promenaden und Parkanlagen gedacht. Das Projekt hatte sich aber gegen ein anderes durchzusetzen: Die rechtsufrige Seebahn sollte vom Stadelhofen zur Enge entlang dem Seeufer verlaufen, was glücklicherweise verhindert werden konnte. Dem damaligen Stadtingenieur Dr. Arnold Bürkli kommt am erfolgreichen Kampf für die Ufergestaltung mit Quaianlagen und Quaibrücke und an der schliesslich geglückten Verwirklichung das Hauptverdienst zu (Bild 2).

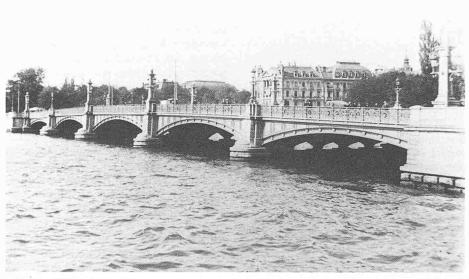
Bild 2. Ansicht der alten Quaibrücke, erstellt 1882-84

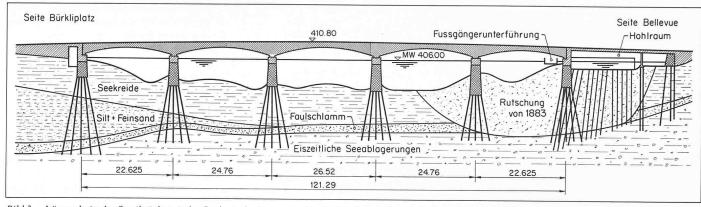
Bild 3. Längsschnitt der Quaibrücke mit der Geologie des Untergrundes. Auf der Seite Bellevue die Rutschung der Uferpartie von 1883

Als Tragwerk wurden bogenförmige schweiss-eiserne Träger verwendet, welche die 5 Offnungen zwischen den Pfeilern und den Widerlagern überspannten. Besondere Schwierigkeiten bot damals der schlechte Baugrund. Die mehrere Meter starke oberste Schicht aus Seekreide und Faulschlamm eignete sich nicht zur Aufnahme von Lasten. Deshalb wurden für die 4 Pfeiler und die Widerlager Pfahlroste erstellt. Pro Pfeiler durchstossen je 130 bis 150 Tannenholzpfähle von 12 bis 15 m Länge den weichen Boden und ruhen auf einer tragfähigen eiszeitlichen Schicht aus Silt, Feinsand und Kies (Bild 3).

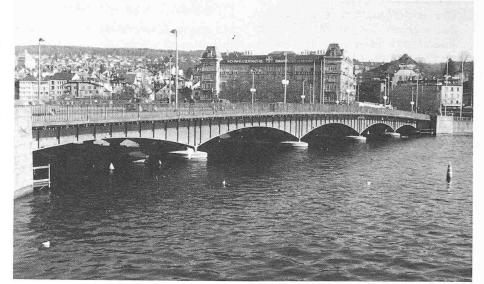
Bild 4. Ansicht der Quaibrücke nach der Verbreiterung 1939

Im Jahre 1932 wurde die Fahrbahn (Zores-Eisen mit Chaussierung und Abdekkung mit Steinzeugplatten) durch eine armierte Betonplatte ersetzt und die Eisenkonstruktion verstärkt, und im Jahre 1939 gab die Landesausstellung den Anlass, die Brücke von 20 auf 28,5 m zu verbreitern. Beidseits der Brücke wurde je ein neuer Stahlträger (St 24/37) eingebaut, so dass die Brücke fortan acht Hauptträger aufwies. Die alten Granitaufbauten über den Pfeilerköpfen, die gusseisernen Beleuchtungskandelaber und Geländer mussten der Verbreiterung weichen. Die Brücke erhielt ihr heutiges Aussehen (Bilder 4 und 5).

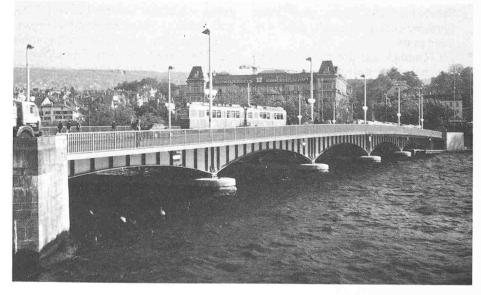
Bild 5. Ansicht der neuen Quaibrücke 1984, entsprechend der Volksinitiative «mit gleicher Gestalt wie 1939»

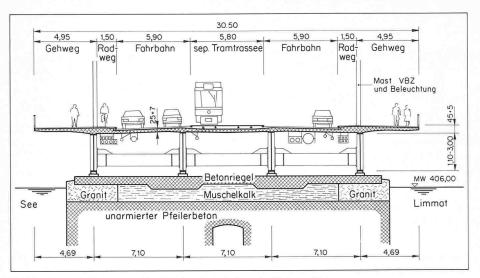
Bild 6. Querschnitt der neuen Quaibrücke mit Aufteilung der Verkehrsfläche

Mit einem Zusatzantrag für die Volksabstimmung, die Brücke um 2,0 m auf total 30,5 m zu verbreitern, kam ein «zeitgemässer» Kompromiss mit entsprechender Reduktion der Fahrspurbreiten zustande (Bild 6).

Der Querschnitt der neuen Quaibrücke trägt die Merkmale der modernen Brückenbautechnik. An Stelle von 8 Hauptträgern konnte unter Ausnützung hochfester Baustähle und der Vorspanntechnik ein Verbundquerschnitt mit lediglich 4 Hauptträgern aus Stahl entworfen werden (Bild 6).

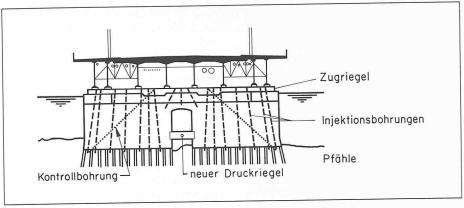
Querschnitt der Pfeiler mit Zug- und Druckriegel sowie Injektionsbohrungen

Die Pfeilerscheiben werden an je vier statt wie früher 8 Stellen durch den Überbau belastet. Jede Pfeilerscheibe besteht aus zwei seinerzeit unabhängig voneinander erstellten und lediglich am Kopf miteinander verbundenen Teilscheiben. Infolge der grösseren Breite des neuen Überbauquerschnittes wird auch die Exzentrizität des Lastangriffes grösser, und es ergeben sich Lastumlagerungen in den Pfeilern. Um diesem Umstand Rechnung zu tragen und die Quersteifigkeit der Pfeilerscheiben zu erhöhen, wurden bei jedem Pfeiler die beiden Teilscheiben durch einen unteren Druckriegel und ein oberes Zugband zu einer Einheit verbunden. Das Zugband wirkt gleichzeitig zur Aufnahme der Spaltzugkräfte aus Überbaubelastung mit (Bild 8).

mörtel mit einem Druck von max. 5 bar wurde die Dichtigkeit des Pfeilerbetons verbessert. Kontrollbohrungen unter 45° zur Vertikalen dienten dazu, den Erfolg der getroffenen Massnahmen an jedem Pfeiler zu kontrollieren. Auch diese Bohrungen wurden mit Zementmörtel verfüllt, so dass die alten Pfeiler wieder praktisch neuwertig sind.

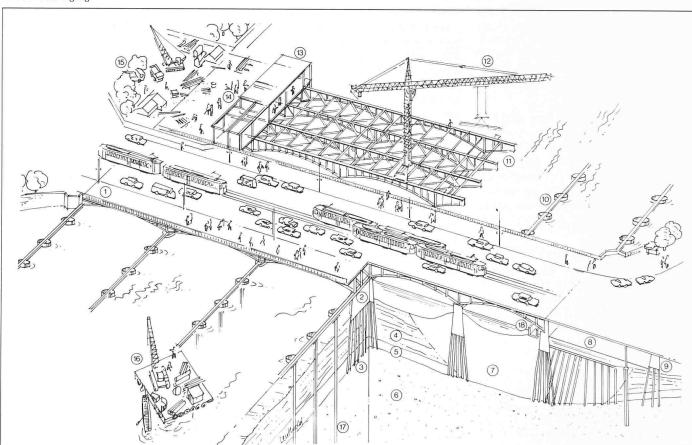
Bild 9. Bauvorgang

- l Bestehende Quaibrücke, erstellt 1882-1884, verbreitert 1939
- 2 Brückenpfeiler aus Beton mit Natursteinverkleidung
- 3 Pfahlrost (130-150 Tannenholzpfähle pro Pfeiler, 12-15 m lang)

- 4 Seekreide
- 5 Faulschlamm
- 6 Eiszeitliche Seeablagerungen (Silt, Feinsand, Kies), Fundationsschicht für Pfahlfundation
- der Brückenpfeiler und Widerla-

- 14 Betonierabschnitt (total 10 Betonieretappen)
- 15 Installationsplatz für die Erstel-
- Brückenüberlung
- 16 Schwimmbatterie für Herstellung der Bohrpfähle (total 40 Stück)

- 17 Bohrpfähle für Verschubbahn, Pfahldurchmesser 1,22 m, Länge 25-35 m
- 18 Betontrog der Fussgängerunterführung

Für die zur Ausführung gelangende Unternehmervariante stellten sich verschiedene, nicht alltägliche Probleme hinsichtlich Verschubbahn mit ihrer Fundation, Erstellung des neuen Überbaues und vor allem Planung und Durchführung des eigentlichen Verschubvorganges. Insbesondere waren die von der Bauherrschaft gestellten Rahmenbedingungen des tolerierten Verkehrsunterbruches nur während eines Wochenendes, die wasserbaulichen Bedingungen für die provisorischen Fundationen sowie die Aufrechterhaltung der Schiffahrt zwischen Zürichsee und Limmat für die Bauarbeiten von grosser Bedeutung. Der Ablauf der Bauarbeiten geht aus Bild 9 hervor.

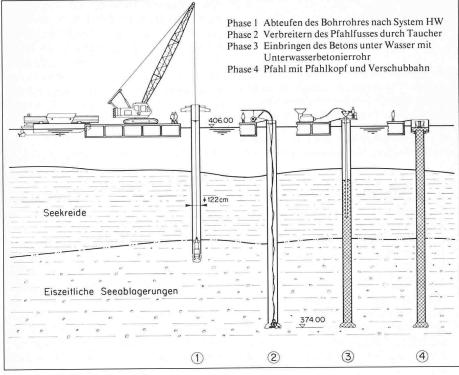
Bild 10. Bohrpfähle für die Verschubbahn

Die Pfähle wurden auf eine maximale Last von 450 Tonnen dimensioniert. Die Berechnung ergab eine durchschnittliche Einbindelänge in der Seebodenablagerung von 12 Metern. Die rechnerischen Pfahlsetzungen unter dieser Last erreichen Werte von 1,4 bis 3,3 cm. Für die horizontale Tragfähigkeit der Pfähle verwendete man als Berechnungsmodell einen elastisch gebetteten Balken. Die Zusammendrükkungsmodule betragen für die Seekreide zwischen 10 und 30 kg/cm² und für die Seebodenablagerungen 300 kg/cm². Ein horizontaler Zugversuch an zwei Pfählen ergab Federsteifigkeiten am

Pfahlkopf von etwa c = 1,5 t/cm. Diese gemessenen Werte entsprachen ziemlich genau den errechneten Werten. Mit dem Bau der neuen Brücke konnte auch das Setzungsverhalten kontrolliert werden; es entsprach ebenfalls den Berechnungen.

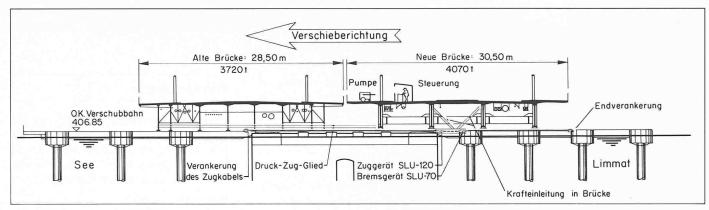
Bild 13. Schema der Kraftführung beim Brückenverschub

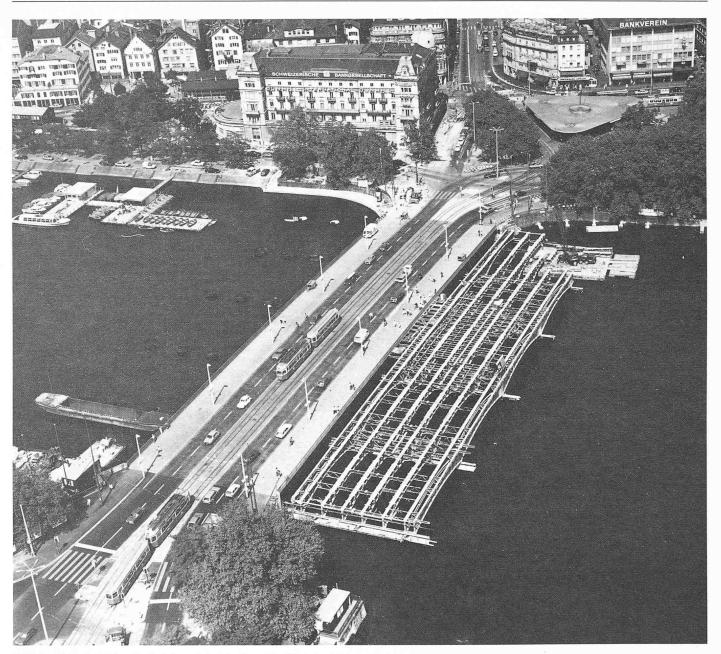
Abbruch der alten Quaibrücke nach dem Entfernen der Fahrbahnplatte

Der Stahlkonstruktion rückte man von einer schwimmenden Plattform aus mittels Schweissbrennern und Kran zu Leibe. Die schwersten Einzelteile betrugen 7 Tonnen. Das Material wurde in

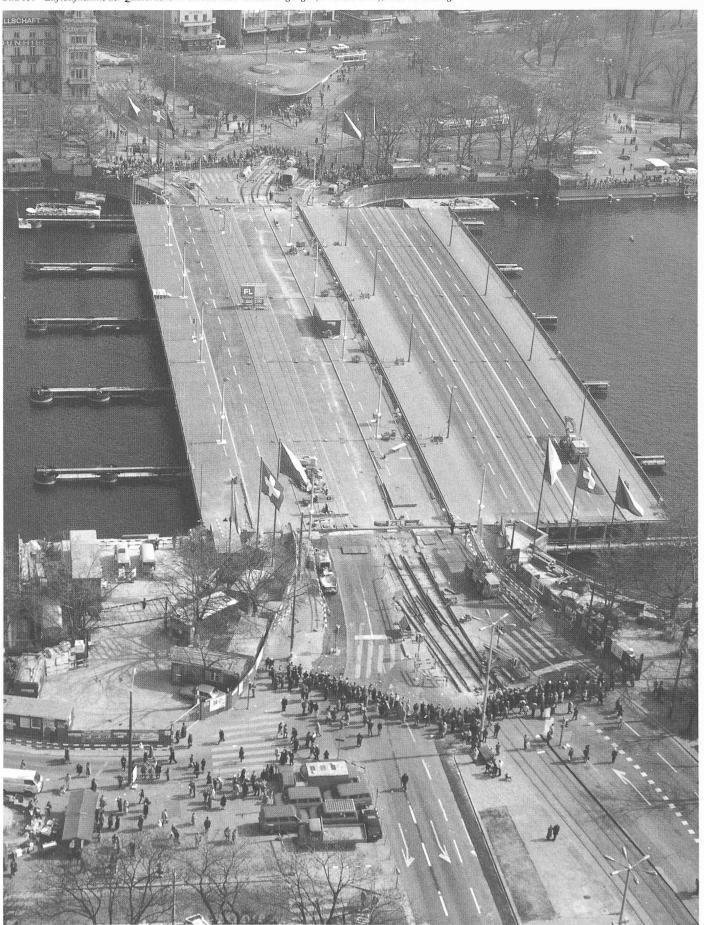
Bild 15. Luftaufnahme der Quaibrücken während des Verschubvorganges (17. März 1984), kurz vor Endlage

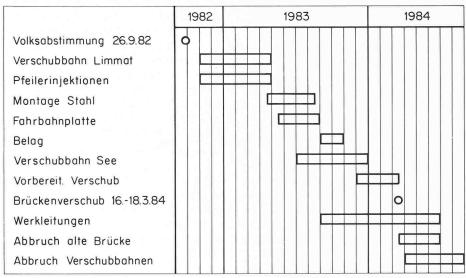
Bild 20. Ablauf der Bauarbeiten für die Quaibrücke
