Wie korrosionsbeständig ist nichtrostender Stahl?

Von Ernst Buess, Basel

Die an der Zwischendecke des Hallenbades Uster von der Empa durchgeführte Untersuchung hat massive Korrosionsschäden an den Aufhängebügeln festgestellt. Der Begriff «nichtrostend» ist also nur relativ.

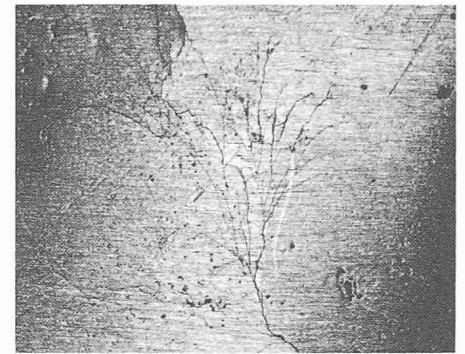
Bild 3. Spannungsrisskorrosion, Aussenfläche

Die Spannungsrisskorrosion erzeugt ast- oder büschelartig verlaufende Risse in der Oberfläche des Werkstoffes. Nach dem Entstehen der ersten Risse tritt meist an diesen Stellen auch noch Lochkorrosion auf. Der Vorgang der Spannungsrisskorrosion ist noch nicht geklärt, vor allem weiss man nicht, warum sie bei den einen Werkstoffen auftritt und bei andern nicht. Man weiss aber, dass in einem unter Zugspannung stehenden Gefüge die Korngrenzen unter höherer Beanspruchung stehen als das Korninnere. Dadurch entstehen auch Potentialunterschiede, die Kornoberfläche wird zum unedlen Teil und wird dann in einem ersten Angriff in einer Art selektiven Korrosion aufgelöst. Dadurch entstehen in der Oberfläche Kerben, die Spannung im Kerbgrund steigt mit wachsender Tiefe an, was die Korrosion nur noch beschleunigt. Es kommt dann sehr rasch auch zu den ersten Rissbildungen, die vorerst interkristallin verlaufen, später aber auch transkristallinen Charakter annehmen können (Bild 3).
