**Zeitschrift:** Schweizer Ingenieur und Architekt  
**Herausgeber:** Verlags-AG der akademischen technischen Vereine  
**Band:** 103 (1985)  
**Heft:** 45

**Artikel:** Korrosionsverhalten nichtrostender Stähle im Bauwesen  
**Autor:** Theiler, Franz  
**DOI:** <https://doi.org/10.5169/seals-75924>

# Korrosionsverhalten nichtrostender Stähle im Bauwesen

Von Franz Theiler, Dübendorf

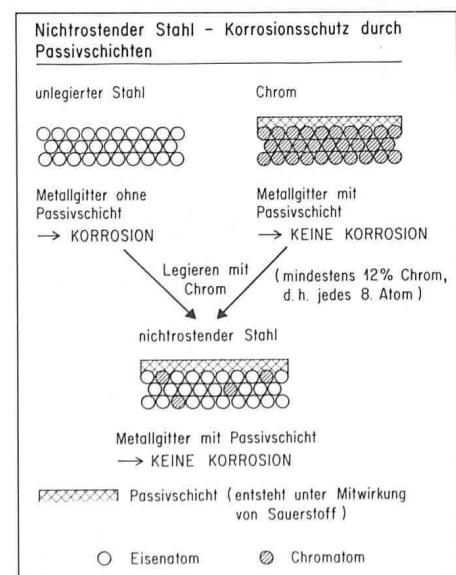
**Bild 1.** Chrom ist im Gegensatz zu Eisen durch einen dünnen Passivfilm vor Korrosion geschützt. Beim Zulegieren von mindestens 12% Chrom wird dieser Passivfilm auch auf Eisen-Chrom-Legierungen ausgedehnt. Auf diese Weise entstehen die nichtrostenden Stähle

Die im Bauwesen verwendeten nichtrostenden Stähle haben in der Regel ein ferritisches oder austenitisches Gefüge. Ihrer chemischen Zusammensetzung nach unterscheiden sie sich vor allem im Nickelgehalt, vgl. Tabelle 1. Beide Gruppen verdanken ihre Korrosionsbeständigkeit einem hauchdünnen Passivfilm auf der Stahloberfläche, welcher die anodische Auflösung stark behindert. Für den Aufbau dieses schützenden Films ist *Sauerstoff* in elementarer oder chemisch gebundener Form, beispielsweise Wasser, notwendig. Mit einem Zusatz von mindestens 12% vermag das Legierungselement Chrom seinen natürlichen Passivfilm auf den Stahl zu übertragen, vgl. Bild 1. Dadurch wird der Stahl korrosionsbeständig bzw. passiv. Die Passivierungsneigung der nichtrostenden Stähle kann noch weiter gefördert werden durch Zusatz anderer Legierungselemente, wie etwa *Nickel*, *Molybdän*, *Kupfer*, *Vanadium*.

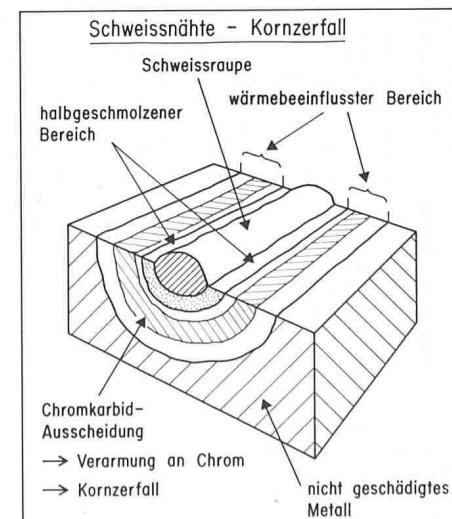
**Bild 2.** Bei Temperaturen um 600 bis 700 °C scheidet sich an den Korngrenzen Chromcarbid aus. Das Chrom wird dem Korninnern entzogen und fehlt zur Erhaltung der Passivität. Dadurch wird der Stahl anfällig auf interkristalline Korrosion bzw. Kornzerfall. Bei höheren Temperaturen wird infolge Diffusion genügend Chrom nachgeliefert, um den Verlust auszugleichen. Daher ist nur ein schmaler Streifen beidseits der Schweißnaht gefährdet

Diese Übersättigung ist so lange nicht von Bedeutung, als die Stähle nach dem Lösungsglühen rasch abgekühlt werden. Bei einer nachfolgenden Wärmebehandlung, beispielsweise durch Schweißen, wird die Übersättigung abgebaut, und es scheiden sich Chromcarbide aus. Die Ausscheidung erfolgt bevorzugt an Gitterstörstellen wie Korngrenzen. Sie setzt punktförmig ein und erfasst nach und nach den ganzen Korngrenzbereich [1]. Das dazu notwendige Chrom wird der Umgebung entzogen. Entlang den Korngrenzen bildet sich ein chromverarmerter Bereich aus, worin der zur Erhaltung der Passivität notwendige Chromgehalt unterschritten wird, vgl. Bild 2. In Gegenwart eines aggressiven Mediums kann der betroffene Bereich rasch und selektiv aufgelöst werden. Diese Erscheinung wird interkristalline Korrosion oder auch Kornzerfall genannt, weil ganze Körner ausfallen können.

Mit steigender Wärmebehandlungs-temperatur wird durch Diffusion aus dem Korninnern genügend Chrom nachgeliefert, um die Verarmung an den Korngrenzen auszugleichen. Daraus nimmt die Anfälligkeit für interkri-

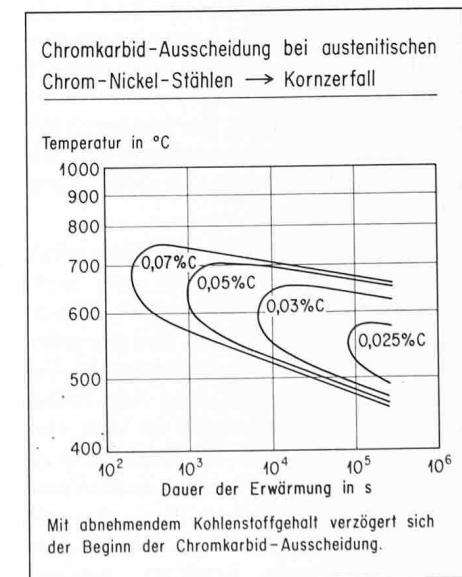
**Bild 3.** Stähle mit herabgesetztem Kohlenstoffgehalt sind auch bei längerer Erwärmung unempfindlich gegen Chromcarbidausscheidung. Das bedeutet in der Praxis, dass auch dicke Werkstücke gefahrlos geschweisst werden können

Die Geschwindigkeit der Chromcarbid-ausscheidung hängt von der Höhe des *Kohlenstoffgehaltes* ab. Mit abnehmendem Kohlenstoffgehalt verschiebt sich der Beginn der Anfälligkeit gegenüber interkristalliner Korrosion zu längeren Wärmebehandlungszeiten hin, vgl. Bild 3. Darauf beruht die Entwicklung der nichtrostenden Stähle mit Kohlenstoffgehalten unter 0,03%. Auf diese Weise wird der Beginn der Anfälligkeit so stark verzögert, dass selbst dicke Werkstücke ohne Gefahr geschweisst werden können.

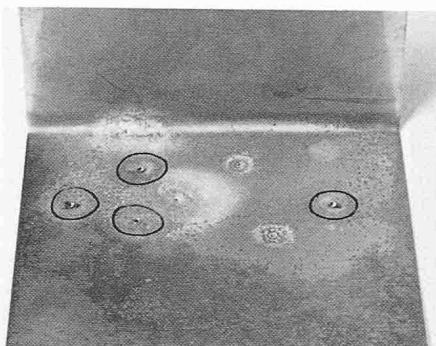
Bild 4. Lochfrässchäden an einem Winkelblech aus austenitischem Chrom-Nickel-Stahl mit vier Löchern, verursacht durch stark chloridhaltiges Wasser

Bauwesen sind es fast ausschliesslich die *Chloride*, welche die als *Lochfrass* bekannte Korrosionserscheinung hervorrufen, vgl. Bild 4.

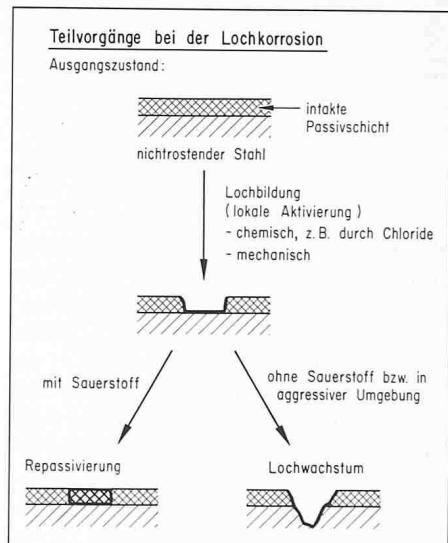
Bild 5. Bei der Lochkorrosion wird zuerst der Passivfilm örtlich verletzt und es entsteht ein Loch. Unter günstigen Bedingungen schließt sich die Lücke im Passivfilm. Unter ungünstigen Bedingungen beginnt das Loch zu wachsen

Die Lochkorrosion ist potentialabhängig. Sie tritt erst nach Überschreiten eines bestimmten Grenzpotentials, auch als *Lochfrasspotential* bekannt, auf. Die Lage des *Lochfrasspotentials* hängt insbesondere vom Chloridgehalt, dem pH-Wert und der Temperatur des Angriffsmediums sowie von der Oberflächenbeschaffenheit des Stahl ab. In einer ersten Phase, der *Lochbildung*, wird der Passivfilm örtlich verletzt, vgl. Bild 5. Unter günstigen Bedingungen wird der Passivfilm an der betreffenden Stelle ergänzt (*Repassivierung*). Andernfalls kann sich das Loch stabilisieren, und die Phase des *Lochwachstums* setzt ein.

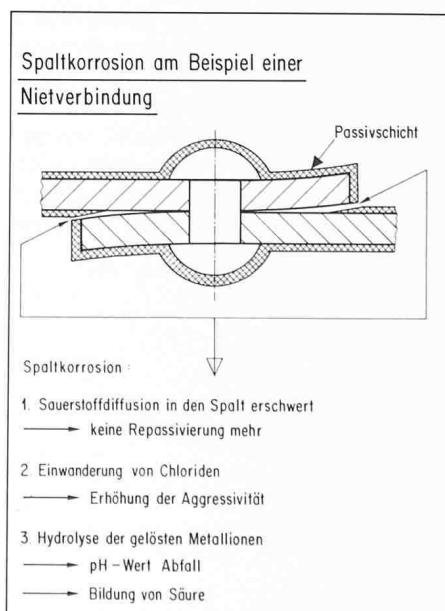
Bild 6. In Spalten ist das Angriffsmedium aggressiver als in der nahen Umgebung. Eine starke Korrosion ist die Folge. Spalten sollten daher vermieden werden

Bei nichtrostenden Stählen ist die Spaltkorrosion eng mit der Lochkorrosion verwandt. Konstruktiv vorgegebene Spalte sind im Grunde nichts anderes als überdimensionierte stabilisierte Löcher. Die Abgrenzung gegenüber der Lochkorrosion ist rein phänomenologisch. Im Bild 6 sind die Vorgänge in einem Spalt am Beispiel einer Nietverbindung schematisch dargestellt. Analoge Verhältnisse liegen an Punktenschweisungen vor. In solchen Spalten ist der Angriff wesentlich aggressiver als in der angrenzenden Lösung.

Dafür sind drei Gründe verantwortlich, nämlich erstens: die stark gehemmte Diffusion von Sauerstoff in den Spalt hinein und – damit verbunden – die behinderte Ausheilung des zerstörten Passivfilms; zweitens: die Konzentrierung der schädlichen Chloride im Spalt (zur Erhaltung der Elektroneutralität muss für jedes bei der Korrosion entstandene positiv geladene Metallion ein negativ geladenes Anion aus der Umgebung in den Spalt einwandern); drittens: die Erniedrigung des pH-Wertes infolge Hydrolyse der Korrosionsprodukte (in engen Spalten sind auch bei neutralen Medien schon pH-Werte um 2 gemessen worden). Besonders ungünstig können Spalte aus einer Kombination von nichtrostendem Stahl mit organischen Werkstoffen, wie z. B. Dichtungen oder lose aufliegenden Beschichtungen sein, weil diese eine Anreicherung der Chloride fördern.

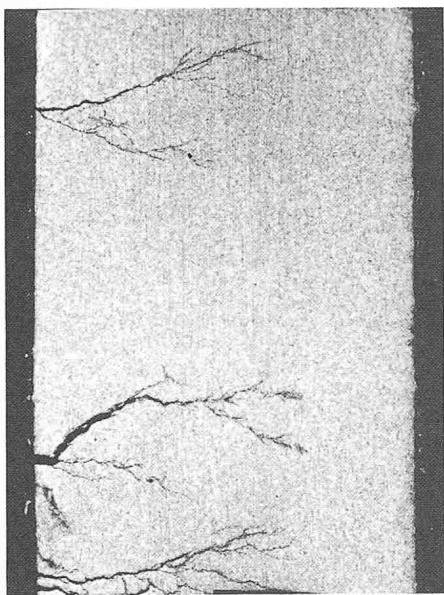
Bild 7. Transkristalline Spannungsrisskorrosion in einem Stab aus Chrom-Nickel-Stahl von 10 mm Durchmesser. Die Riss spitzen sind fein verästelt und reichen bis tief in den Stab hinein (vgl. Schweizer Ingenieur und Architekt 103 [1985] 4.23 S. 567)

Von den nichtrostenden Stählen werden in erster Linie die austenitischen Typen in chloridhaltiger Umgebung angegriffen. Die erzeugten Risse sind transkristallin, vgl. Bild 7. Je nach pH-Wert des Angriffsmediums wird zwischen anodisch und kathodisch induzierter Rissbildung unterschieden. Bei der *anodischen* Spannungsrißkorrosion wird in der Rissbildungsphase der Passivfilm örtlich zerstört, ähnlich wie bei der Lochkorrosion. Unter Einfluss der Zugspannung wirkt ein entstehendes Loch wie eine kleine Kerbe und kann so zum Ausgangspunkt für einen beginnenden Riss werden.
