N1 St. Gallen

Hangsicherung Dietli Süd

Von Roland Hofmann, St. Gallen und Jürg Nussberger, Zürich

Die geologischen Verhältnisse im Bereich der Verzweigung Schoren der N1 in St. Gallen erfordern grössere bauliche Sicherungsmassnahmen.

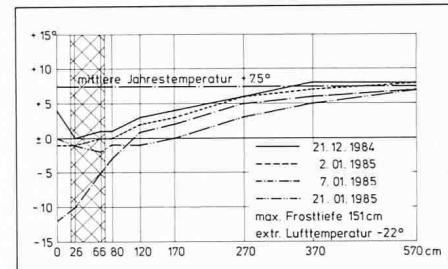
Bild 2. Temperaturmessungen

Zur Abklärung der genauen Tiefe sind im Herbst 1984 zwei rund 6 m lange Temperatursonden bestückt mit 9 bzw. 10 Thermoelementen in der bestehenden Stützmauer eingebaut worden. Die max. Frosteindringung wurde im Januar 1985 mit 1,50 m gemessen (vgl. Bild 2). Die mittlere Frosteindringung beträgt aufgrund unserer Beobachtungen im Winter 1984/85 1,20 m.

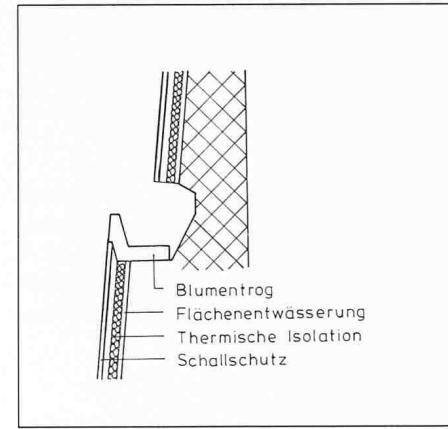
Bild 4. Therm. Isolation und Flächendrainage

Das in der bestehenden Mauer aus den Bindlöchern und neu erstellten Entspannungsdrainagen anfallende Wasser wird über eine Flächendrainage abgeleitet (vgl. Bild 4).

Der Frosteindringung wird mit einer 10 cm starken thermischen Isolation begegnet. Die Bestimmung der erforderlichen Stärke erfolgte mit einem EDV-Programm unter Berücksichtigung des zeitlichen Temperaturverlaufs für den Winter 1962/63. Der theoretisch ermittelte Taupunkt liegt bei der gewählten Isolation immer innerhalb des Betons.

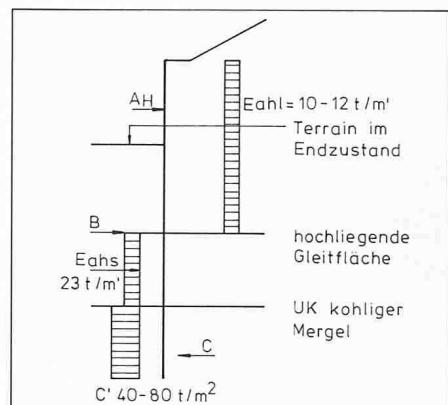
Bild 5. Berechnungsmodell

Die Berechnung der Schnitt- und Ankerkräfte für die Pfahlwand erfolgte nach der Methode von Blum mit dem in Bild 5 dargestellten Berechnungsmodell. Mit dem gewählten Modell werden oberhalb der aktiven Gleitfläche keine Kräfte eingeleitet. Die Belastung der Pfahlwand wurde über die Stabilitätsberechnung bestimmt. Die eingeführte Stützkraft ist aufgrund der zulässigen Belastung der bestehenden Stützmauer $\leq 12 \text{ t/m}^2$ sowie der geforderten min. Standsicherheit des talseitigen Gleitkörpers berechnet worden.

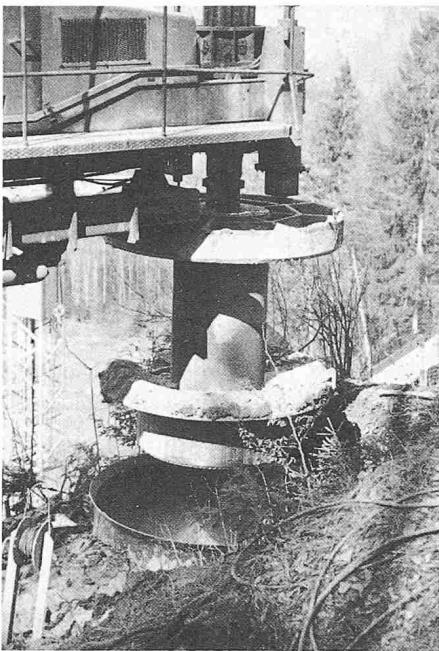
Bild 8. Bohrschnecke für Ausweitung auf 2,00 m

Die Ausweitung auf den Enddurchmesser erfolgte mit einem für diesen Zweck speziell konstruierten Bohrwerkzeug (vgl. Bild 8). Das während dem Ausweiten anfallende Bohrgut wurde in die Pilotbohrung gefördert und mit einer Erdschnecke gehoben. Die beim Eisenlieferant fabrizierten Armierungskörbe mussten aus Transportgründen (23 bis 26 m Länge und 15 bis 17 t Gewicht) in zwei Teilen à max. 12 m Länge als sogenannte Grundkörbe mit allen Spiralen und je 9 Längseisen geliefert werden.

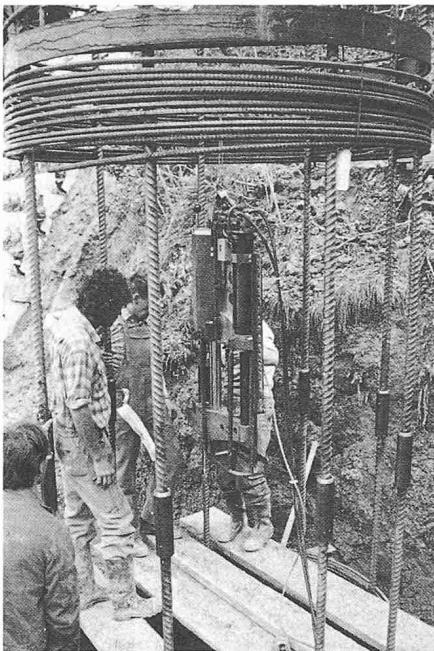
Bild 9. Montage der Fliesspressmuffen

Die übrigen Längseisen wurden nach dem Einbau der Grundkörbe im Schacht verlegt. Der Zusammenbau der Grundkörbe erfolgte erstmals in der Schweiz mit Fließpressmuffen (vgl. Bild 9). Für detaillierte Informationen zu diesem Verbindungssystem verweisen wir auf den nachfolgenden Artikel in diesem Heft. In der dritten Etappe gelangten 68 Bohrpfähle Durchmesser 120 cm mit einer Länge von 15 bis 16 m zur Ausführung (vgl. Bild 11). Die Armierungskörbe wurden für sämtliche Pfähle dieser Etappe aufgrund der positiven Erfahrungen der zweiten Etappe beim Eisenlieferanten fabriziert und in der erforderlichen Länge auf die Baustelle geliefert. Mit der Pfahlarbeit musste somit nicht auf die vom Unternehmer vorgegebenen Teilungen Rücksicht genommen werden.

Aus Transportgründen mussten die Armierungskörbe in 2 Hälften aufgeteilt werden. Es wurden Grundkörbe mit Längseisen Durchmesser 40 mm und den Spiralen in der Werkstatt zusammengebaut und auf die Baustelle geliefert. Der Zusammenbau dieser Grundkörbe erfolgte erstmals in der Schweiz mit der FLIMU-DYWIDAG-Fliesspressmuffe.

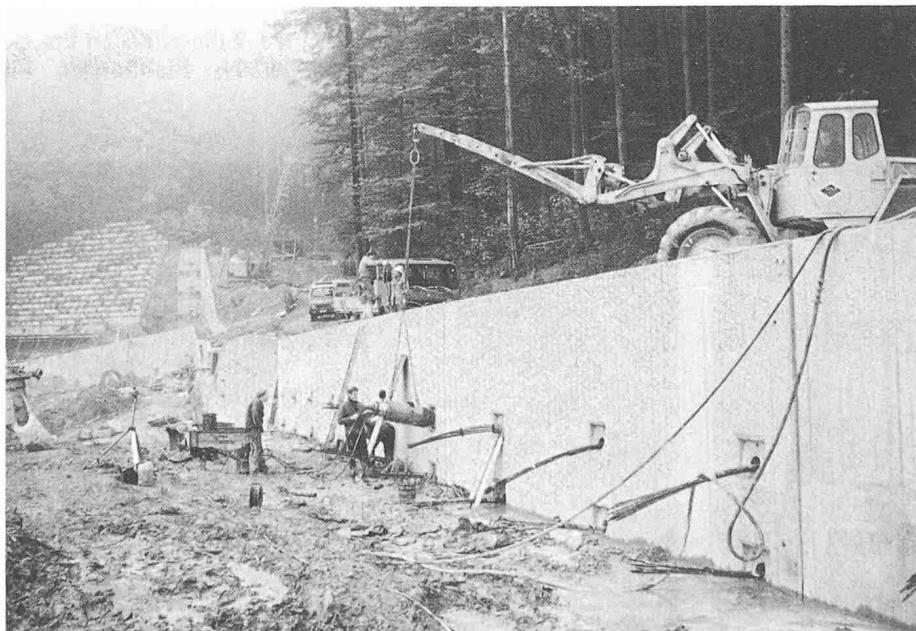
Bild 10. Spannen der Anker

Bis anhin sind 150 der insgesamt 310 Anker eingebaut und geprüft worden (vgl. Bild 10). Die Resultate bestätigen weitgehend die Werte der Versuchsancker. Die Langzeitbeobachtungen der in der ersten Etappe versetzten Anker zeigen ebenfalls keine Anzeichen von unkontrollierten Spannungsverlusten, die auf ein Kriechen in der Haftstrecke schliessen lassen.

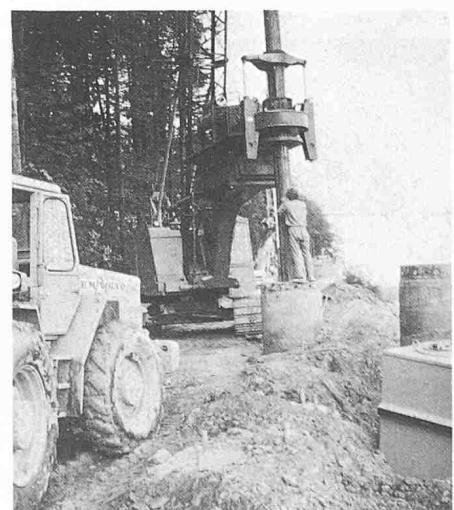
Bild 11. Bohrgerät für Bohrung Ø 120 cm (3. Etappe)

Die während den Ausführungen der ersten Etappe gesammelten Erfahrungen zeigte, dass im vorliegenden Baugrund mit dem Drehbohrverfahren eine in allen Belangen optimale Ausführung gewährleistet ist. Für die folgenden zwei Etappen mit Pfahldurchmessern von

120 bzw. 200 cm gelangte daher das Drehbohrverfahren zur Anwendung.

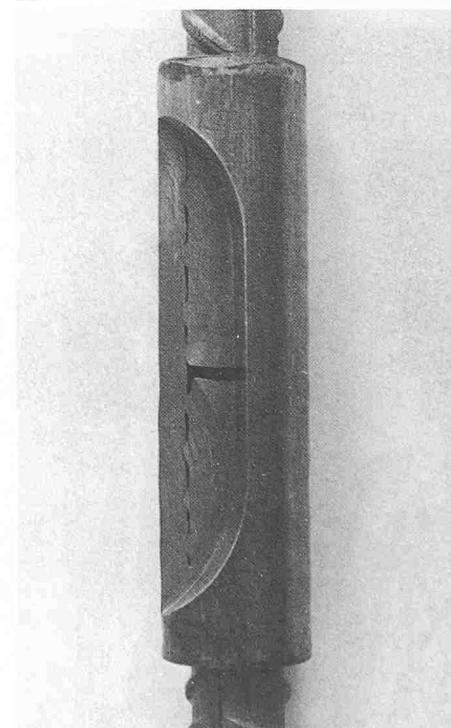
Ein Stahlrohrstück, dessen Innen-durchmesser nur wenig grösser ist als der Aussendurchmesser der zu stossenden Stäbe, wird über die aneinanderge-stossenen Stabenden geschoben und so kräftig zusammengedrückt, dass sich die Stabripen formschlüssig in das verhältnismässig weiche Muffenmaterial einpressen (Bild 1). Dieses Prinzip gilt für alle Pressmuffenstösse.

Bild 1. Die Rippen des Armierungsstahles pressen sich in das verhältnismässig weiche Muffenmaterial ein
