Schutz-Imprägnierung auf Kalksandstein-Sichtmauerwerk

Wirksamkeit und Auswirkungen zweier «Sprayschutzsysteme»

Von Jürg Pfefferkorn, Dübendorf und Hansruedi Preisig, Zürich

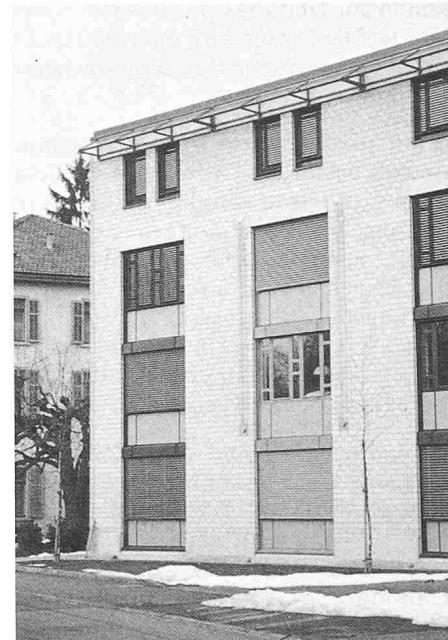
Bild 1. Fassadenausschnitt der Mehrzweckanlage Teuchelweiher in Winterthur

Mit dieser Frage hatte sich die Stadt Winterthur als Bauherrin der Mehrzweckanlage Teuchelweiher, die vom Architekten Prof. U. Baumgartner erstellt wurde, auseinanderzusetzen. Die Aussenwände dieser Mehrzweckanlage sind zweischalig und bestehen aus einer inneren tragenden Betonwand, einer äusseren schützenden Sichtkalksandsteinwand und einer dazwischenliegenden Wärmedämmeschicht (Bild 1). Die Sichtkalksandsteinwand hat nebst der ästhetischen Funktion die Aufgabe, die Wärmedämmung vor allem vor der Witterung zu schützen. Dabei nimmt sie bei Beregnung vor allem auf den Wetterseiten Wasser auf, speichert es und gibt es wieder nach aussen ab. Das bei Schlagregen durch die Aussenschale nach innen dringende Wasser wird im Hohlraum zwischen Mauerwerk und Wärmedämmeschicht abgeleitet. Bei guter Mauerwerksqualität ist diese ein dringende Wassermenge jedoch gering.

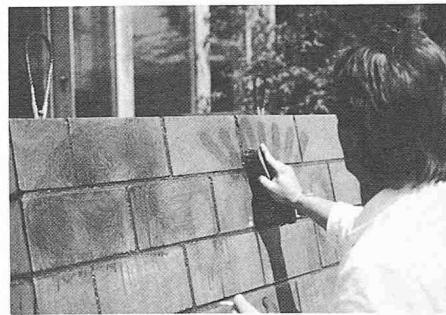
Bild 2. Reinigungsversuche mit Drahtbürste

Die mit dem Produkt B imprägnierte Wand versuchte ein Spezialist der Herstellerfirma zu reinigen. Zum Einsatz kamen ein Hochdruckreinigungsgerät mit einer Temperatureinstellung von 130 °C, eine spezielle Reinigungspaste und Lösemittel sowie eine Drahtbürste (siehe auch Bilder 2 und 3).

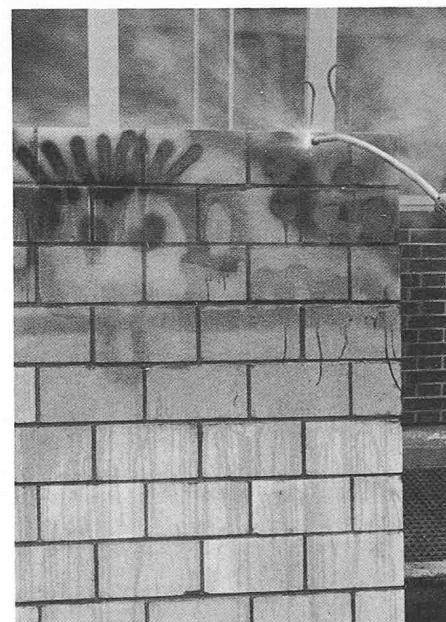
Bild 3. Reinigungsversuche mit Hochdruckreinigungsgerät

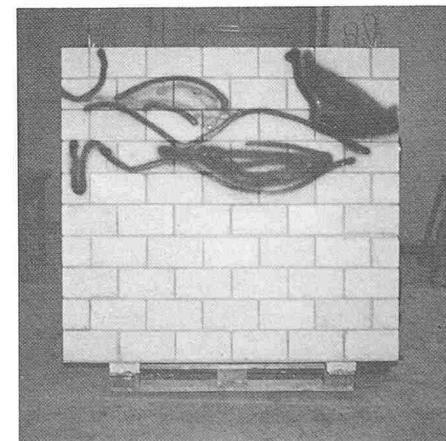
Bild 4. Probewand, behandelt mit dem Produkt A. Versprayungen vor der Reinigung

Trotz intensiven Bemühen sowie grossem materiellem und zeitlichem Aufwand liessen sich die Versprayungen von den imprägnierten Wänden nicht befriedigend entfernen. Dies geht deutlich aus dem Zustand vor und nach der Reinigung hervor, wie er in den Bildern 4 bis 7 dargestellt ist.

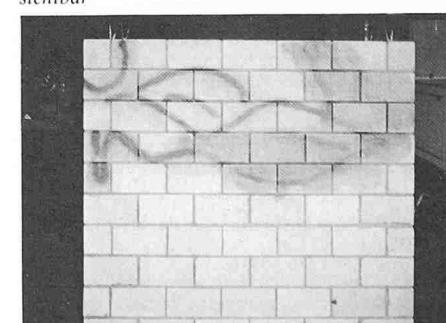
Bild 5. Probewand, behandelt mit dem Produkt A. Nach der Reinigung, Versprayungen immer noch sichtbar

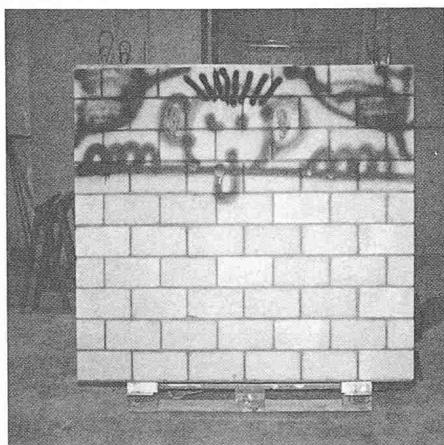
Bild 6. Probewand, behandelt mit dem Produkt B. Versprayungen vor der Reinigung

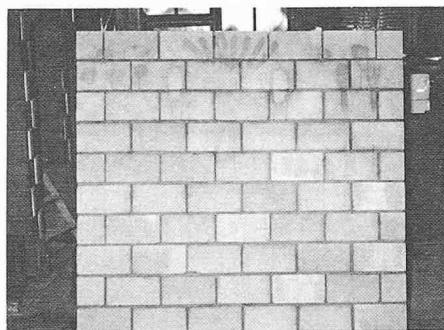
Bild 7. Probewand, behandelt mit dem Produkt B. Nach der Reinigung. Versprayungen immer noch sichtbar

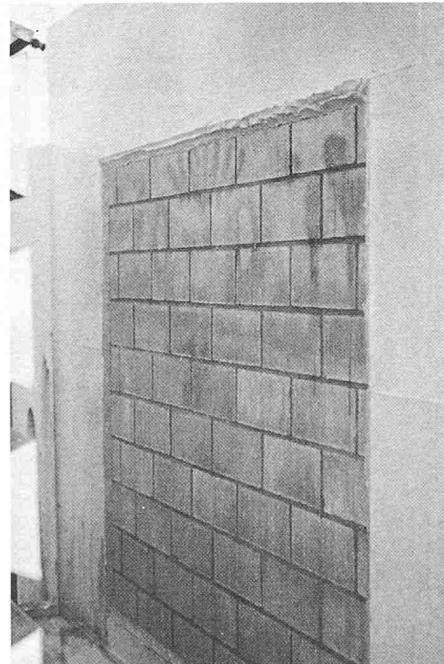
Bild 8. Künstliche Beregnung der Probewand im Prüfstand

Beregnet wurde eine mit dem Produkt B imprägnierte und vergleichsweise nicht behandelte Kalksandsteinwand. Der Beregnungsversuch erfolgte in einem speziellen Prüfstand und dauerte acht Stunden (siehe Bild 8). Während dieser Zeit wurden die Wände mit etwa 1,8 l Grundwasser/Minute beregnet.

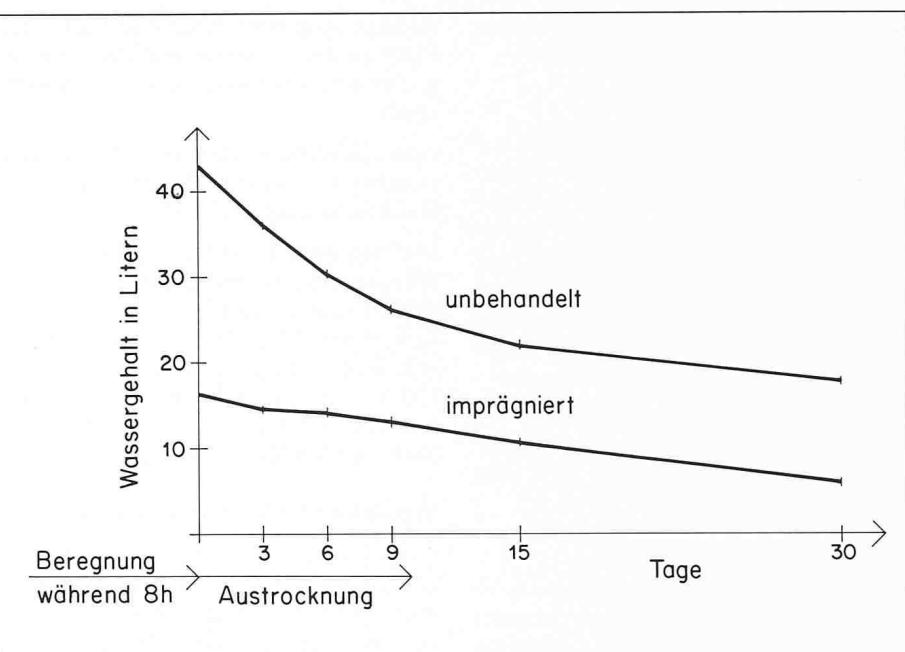
Bild 9. Wasserabgabeverhalten der beregneten Probewände aus Kalksandstein-Sichtmauerwerk

Die Ermittlung der Wasserabgabe erfolgte gravimetrisch, d.h. durch periodische Wägung der Wände. Die daraus resultierenden Ergebnisse sind aus dem Bild 9 ersichtlich.

ungünstig beeinflusst, d.h. die imprägnierte Wand nimmt wesentlich weniger Wasser auf als die nicht imprägnierte Wand. Bezuglich der Wasserabgabe der imprägnierten Wand ergibt sich keine wesentliche Verzögerung im Vergleich mit der nicht behandelten Wand. Somit besteht keine Gefahr von Frostabsprengungen an den Mauersteinoberflächen.

- die imprägnierte Wand sehr viel weniger Wasser aufnimmt, und
- diese weniger grosse Wassermenge in kürzerer Zeit abgegeben wird als die grössere Menge der nicht imprägnierten Wand.
