**Artikel:** Ingenieurprobleme vor und während des Baus: Grundlagenbeschaffung für die Projektierung  
**Autor:** Graber, Urs  
**DOI:** <https://doi.org/10.5169/seals-76664>

## Ingenieurprobleme vor und während des Baus

### Grundlagenbeschaffung für die Projektierung

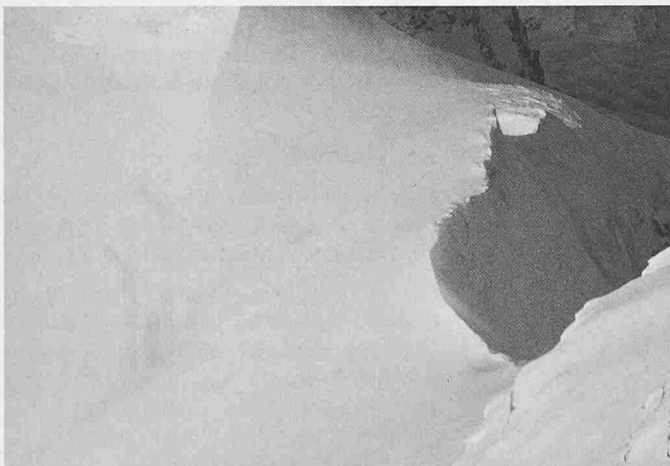
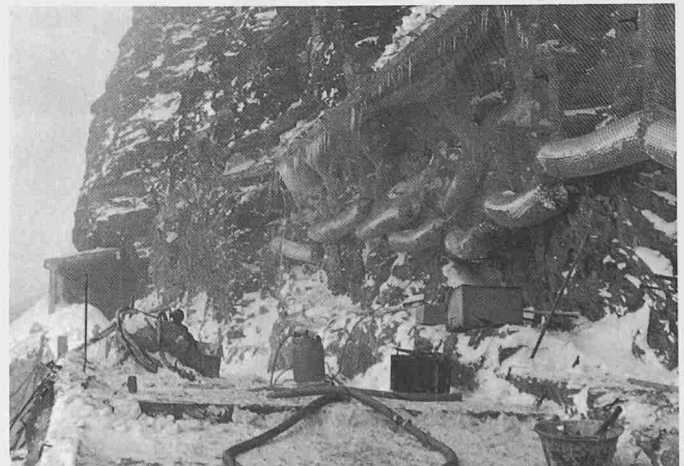
*Bei sonst guter Witterung kam immer wieder Wind auf, der mit über 250 km/h über die Baustelle fegte und alles, was nicht hundertprozentig gesichert war, fortblies oder unter meterhohen Schneemassen begrub. Feine Eiskristalle peinigten die Gesichter der Bauarbeiter oft wie Nadeln*

*Rund 6000 m<sup>3</sup> Fels mussten abgetragen werden, um Platz für das neue Berghaus zu schaffen. Auch im Sommer lagerten Schneeverwehungen über Nacht oft 5 bis 6 m Schnee ab. Fortlaufend mit dem Aushub überzogen Arbeiter unter Anleitung und Mithilfe von Bergführern die bis 28 m hohe, senkrechte Felswand mit einem verankerten, engmaschigen Diagonalflecht*

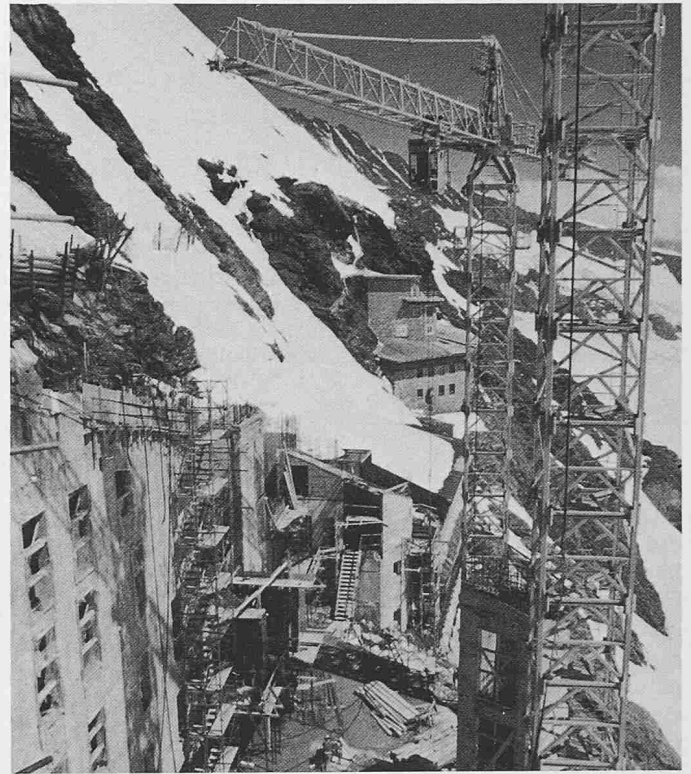
Zwei speziell für das Jungfrauoch konstruierte Baukrane wurden – wie alle andern Bauteile in kleine Elemente zerlegt – mit der Wengernalpbahn und der Jungfraubahn auf 3450 m Höhe transportiert. Für den Kranführer eine verantwortungsvolle Aufgabe hoch über dem Aletschgletscher; die Höhe des Aufstiegs über die vereiste Stahlleiter zur Krankabine unterstrich diese Verantwortung
