Zeitschrift: Schweizer Ingenieur und Architekt
Herausgeber: Verlags-AG der akademischen technischen Vereine
Band: 105 (1987)
Heft: 30-31: Die Neubauten auf dem Jungfraujoch: 75 Jahre Jungfraubahn

Ingenieurprobleme vor und während des Baus

Grundlagenbeschaffung für die Projektierung

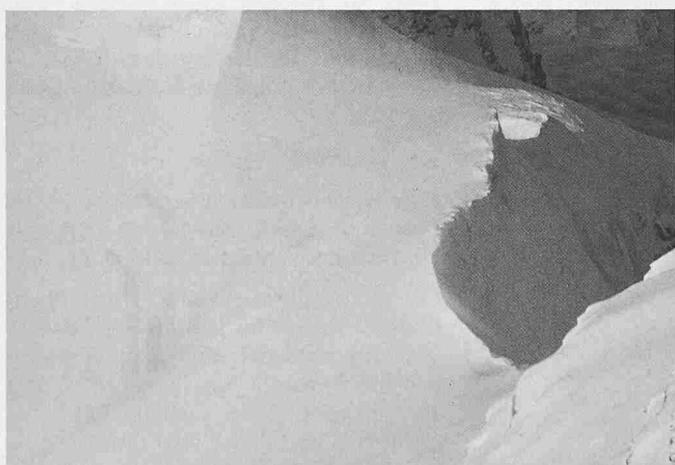
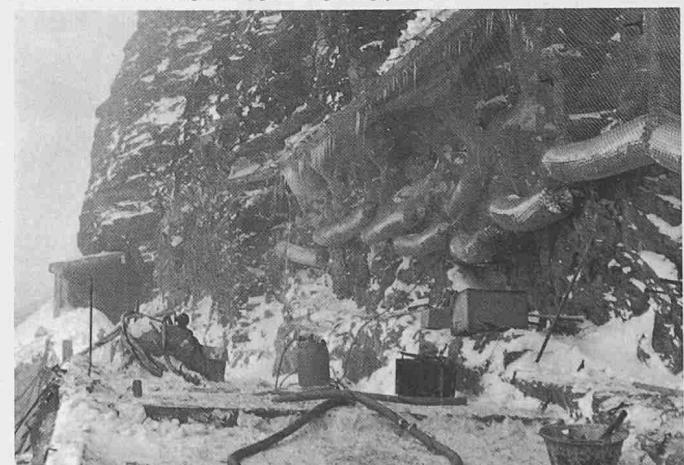
Bei sonst guter Witterung kam immer wieder Wind auf, der mit über 250 km/h über die Baustelle fegte und alles, was nicht hundertprozentig gesichert war, fortblies oder unter meterhohen Schneemassen begrub. Feine Eiskristalle peinigten die Gesichter der Bauarbeiter oft wie Nadeln

Rund 6000 m^3 Fels mussten abgetragen werden, um Platz für das neue Berghaus zu schaffen. Auch im Sommer lagerten Schneeverwehungen über Nacht oft 5 bis 6 m Schnee ab. Fortlaufend mit dem Aushub überzogen Arbeiter unter Anleitung und Mithilfe von Bergführern die bis 28 m hohe, senkrechte Felswand mit einem verankerten, engmaschigen Diagonalgeflecht

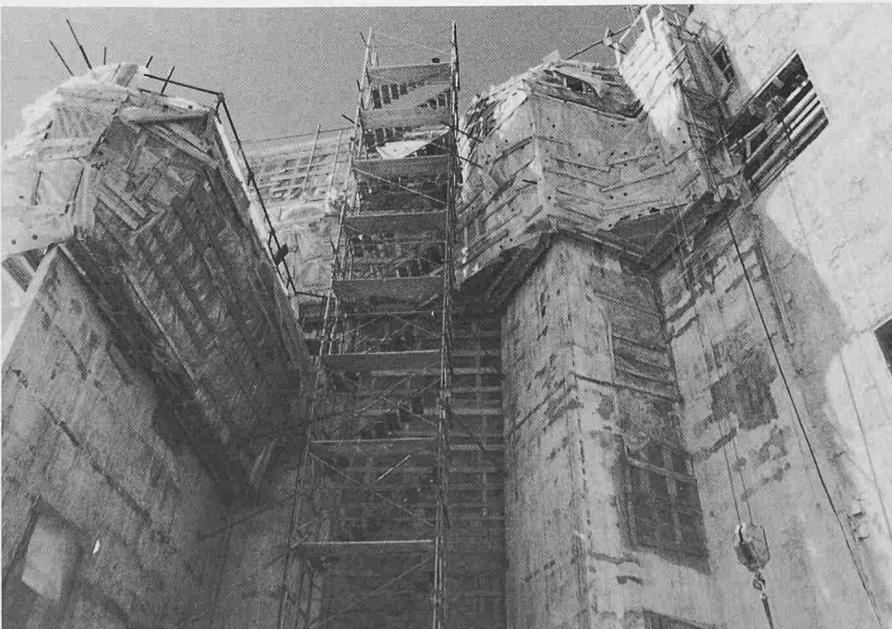
Die Rückwand des Berghauses ist etwa 25 m hoch und 35 cm dick, in armiertem Beton im Gleitschalverfahren erstellt. Um das Betonieren bei Temperaturen bis -20 °C zu ermöglichen, wurde die ganze Konstruktion eingepackt. Verschiedenmale zerstörten Sturmböen die Verschalung

Die Betonrückwand mit Nottreppenhäusern, Lift- und Installationsschächten einschliesslich der Rippen gegen den Felsen wurde vorgängig in 3 Hauptetappen auf volle Gebäudehöhe erstellt, teils im Gleitschalverfahren, teils mit einer Kletterschalung.

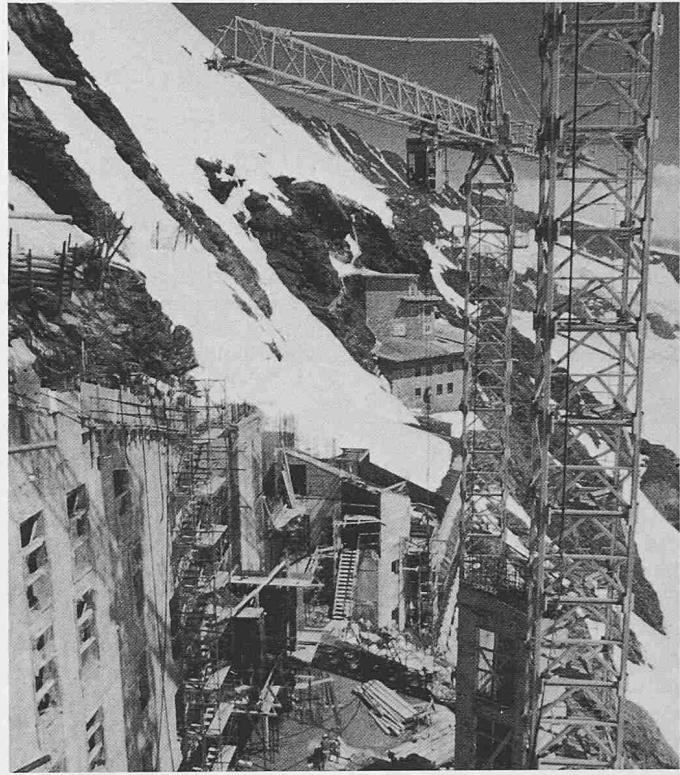
Zwei speziell für das Jungfraujoch konstruierte Baukrane wurden – wie alle anderen Bauteile in kleine Elemente zerlegt – mit der Wengernalpbahn und der Jungfraubahn auf 3450 m Höhe transportiert. Für den Kranführer eine verantwortungsvolle Aufgabe hoch über dem Aletschgletscher; die Höhe des Aufstiegs über die vereiste Stahlleiter zur Krankabine unterstrich diese Verantwortung
