**Zeitschrift:** Schweizer Ingenieur und Architekt  
**Herausgeber:** Verlags-AG der akademischen technischen Vereine  
**Band:** 105 (1987)  
**Heft:** 48

# Verkehrsumlagerungen nach Eröffnung der Nationalstrasse N 20 und des Milchbucktunnels

Von Eugen H. Jud, Zürich

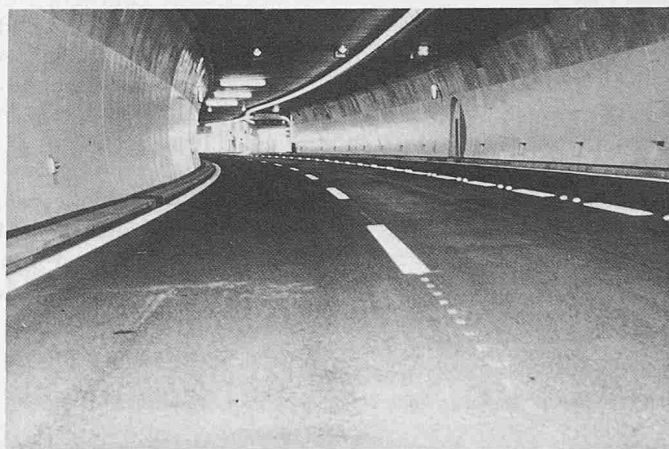
Bild 4. Der dreispurige Milchbucktunnel mit Gegenverkehr

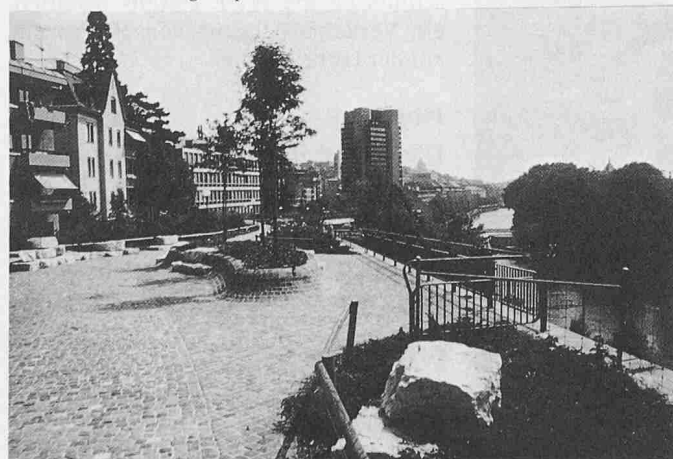
Bild 5. Überdeckung Südportal Milchbucktunnel. Rechts die Limmat

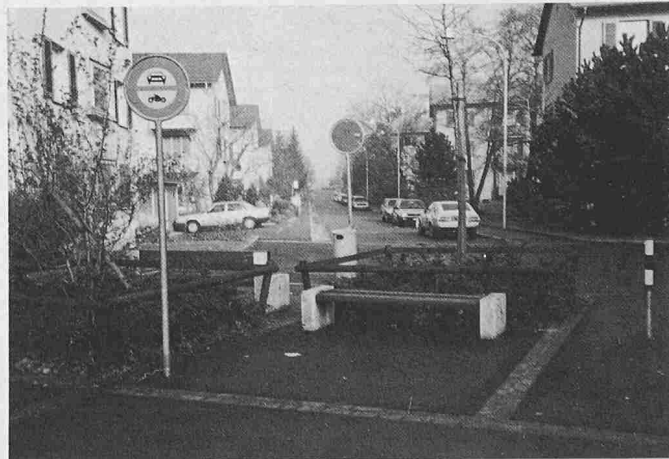
Bild 6. Flankierende Massnahmen: Strassensperre in Zürich-Seebach
