Die Perronhallen

Sanierung und Anpassung der Hallen aus der Jahrhundertwende

VON FRANZ HAAS,
LUZERN

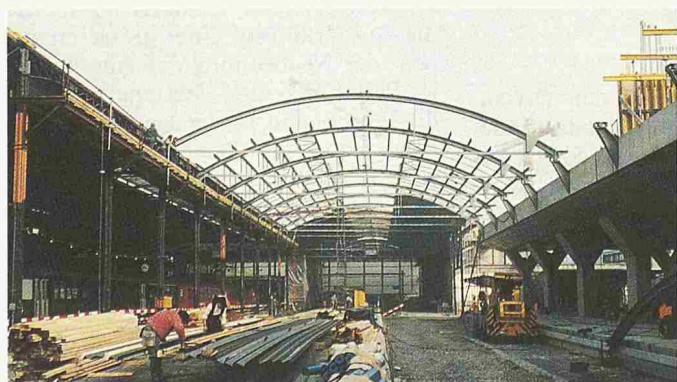
Bild 2. Südliche Verlängerung der Perronhalle VI

- Südliche Verlängerung der Hallen V und VI um 15 bzw. 83 m
- Nördliche Verlängerung der Hallen I bis VI um 7,5 m

Die bestehenden Perronhallen wurden mit den heutigen technischen Möglichkeiten verlängert und in nahezu gleicher Querschnittsform erstellt. Die neuen Bauteile wurden in Schweißtechnik gefertigt. Das Zusammenfügen der neuen Bauteile mit der alten Bausubstanz erfolgte mittels HV-Schrauben. Da die Niettechnik heute nicht mehr zur Verfügung steht, war es unser Anliegen, die alten Formen möglichst vollkommen zu kopieren, damit der Unterschied nur dem genauen Betrachter erkennbar ist.

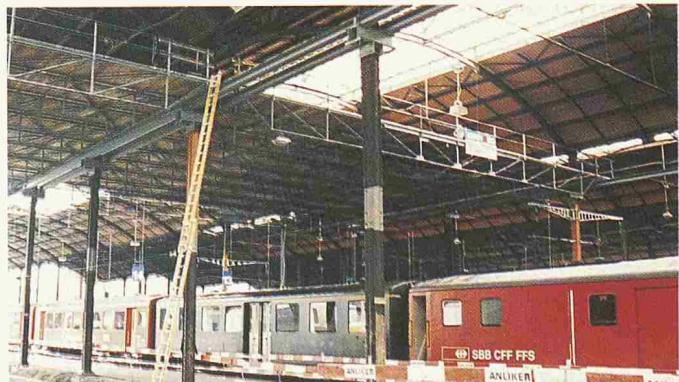
Bild 3. Schutz- und Arbeitsbühne über den Gleisen

zungen für das taktmässige Arbeiten geschaffen werden. Die fahrbaren Arbeits- und Schutzbühnen wurden in nächtlichen Sperrpausen montiert. Über diesem Schutzgerüst konnten alsdann sämtliche Neueindeckungs-, Instandstellungs- und Verstärkungsarbeiten ausgeführt werden. Dabei wurden alte Stäbe mit Hilfskonstruktionen spannungslos gemacht.
