**Zeitschrift:** Schweizer Ingenieur und Architekt  
**Herausgeber:** Verlags-AG der akademischen technischen Vereine  
**Band:** 106 (1988)  
**Heft:** 29

**Artikel:** Der Zulaufkanal aus Bautechnischer Sicht  
**Autor:** Lüchinger, Paul  
**DOI:** <https://doi.org/10.5169/seals-85771>

## Der Zulaufkanal aus Bau-technischer Sicht

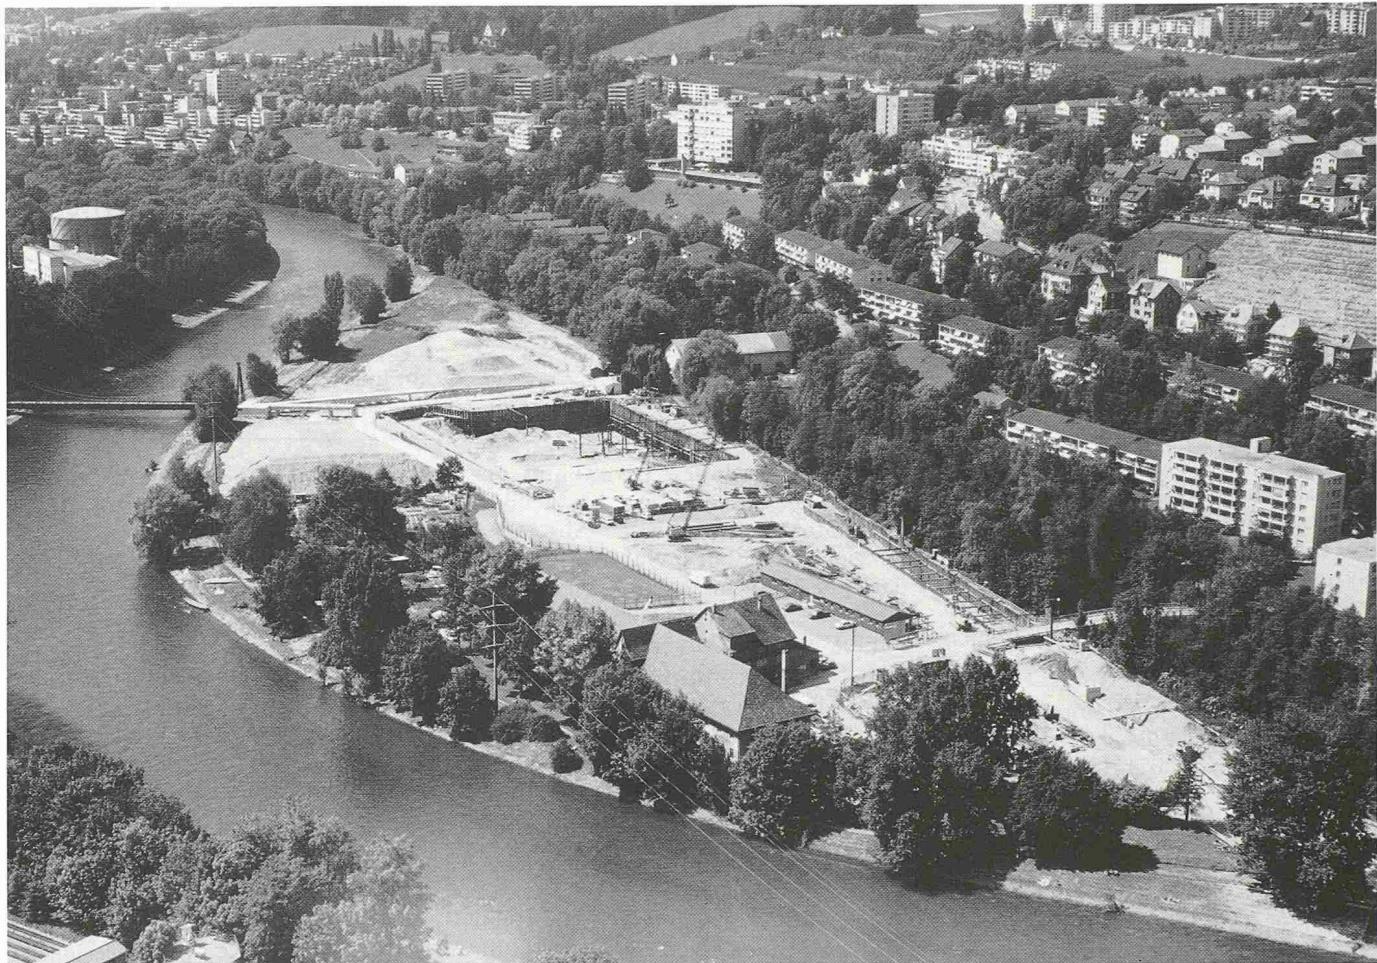
Bild 1. Zulaufkanal und Regenbecken im Bauzustand Sommer 1986

werkes. Der Abstand beträgt ungefähr 14 m. Der Verlauf des Kanals ist auf Bild 1 bei offener Baugrube gut zu erkennen.

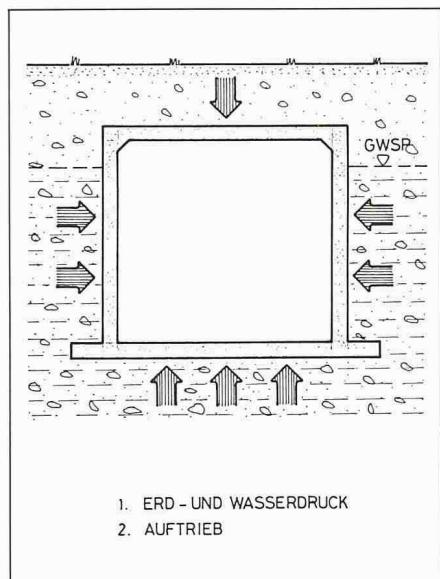
Bild 2. Einwirkungen im Bruchzustand

Der Zulaufkanal liegt vollständig eingebettet im Grundwasser führenden Erdreich. Die Tragstruktur wird deshalb im Querschnitt gesehen ausschliesslich durch Erd- und Wasserdrücke beansprucht (Bild 2). Gegenüber diesen Kräften ist der Kanalquerschnitt ausreichend bemessen. In Längsrichtung ist der Kanal über die ganze Länge gleichartig eingebettet und gelagert. Ungleichmässige Setzungen sind nicht zu erwarten. Aus diesem Grunde sind in Bezug auf die Tragsicherheit keine Einwirkungen zu berücksichtigen.

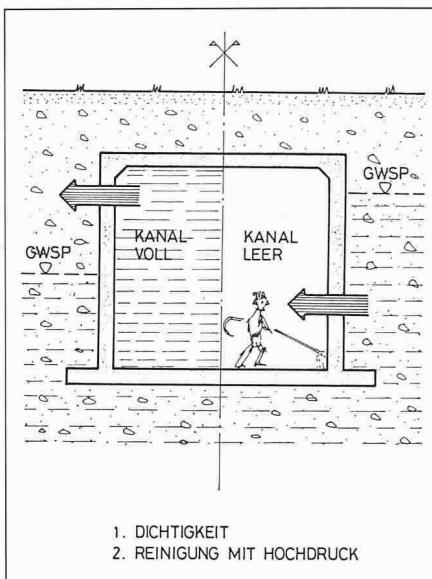
Bild 3. Anforderungen bezüglich Gebrauchstauglichkeit

Wenn der Zulaufkanal voll ist, muss die Tragstruktur dicht sein, damit kein Schmutzwasser in das Grundwasser dringt, das ja für die Wasserversorgung genutzt wird. Im leeren Zustand muss die Tragstruktur ebenfalls dicht sein, denn alles eindringende Wasser wird im Regenbecken gesammelt und muss über Pumpen der Kläranlage Werdhölzli zugeführt werden. Dadurch würden erkleckliche Betriebskosten auflaufen. Vordringlichste Anforderung an die Tragstruktur in Bezug auf die Gebrauchstauglichkeit ist also die Dichtigkeit (Bild 3). Die Reinigung mit Schlauch und Hochdruck führt zu einer hohen Beanspruchung der Betonoberfläche. Auch die einzelnen Konstruktionselemente, wie beispielsweise die Dilationsfugen, müssen dieser Beanspruchung standhalten.

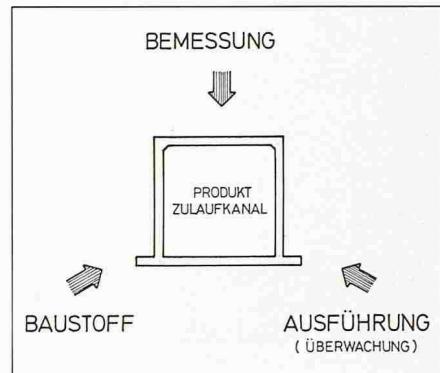
Bild 4. Massnahmenplanung bezüglich Gebrauchstauglichkeit

Die Anforderungen an die Tragstruktur können nicht mit einem linearen Prozess von Massnahmen erfüllt werden. Vielmehr ist ein Netzwerk von verschiedenen Vorkehrungen zu beachten. Im vorliegenden Fall standen neben einer sauberer konstruktiven Gestaltung und einer ausreichenden Bemessung aber auch eine sorgfältige Auswahl der Baustoffe und die Abstimmung der Ausführung auf die Erfordernisse im Vordergrund (Bild 4). Im nachfolgenden werden die getroffenen Massnahmen für zwei spezifische Problemkreise, nämlich für die Auftriebsicherung und für die Dichtigkeit, näher vorgestellt.

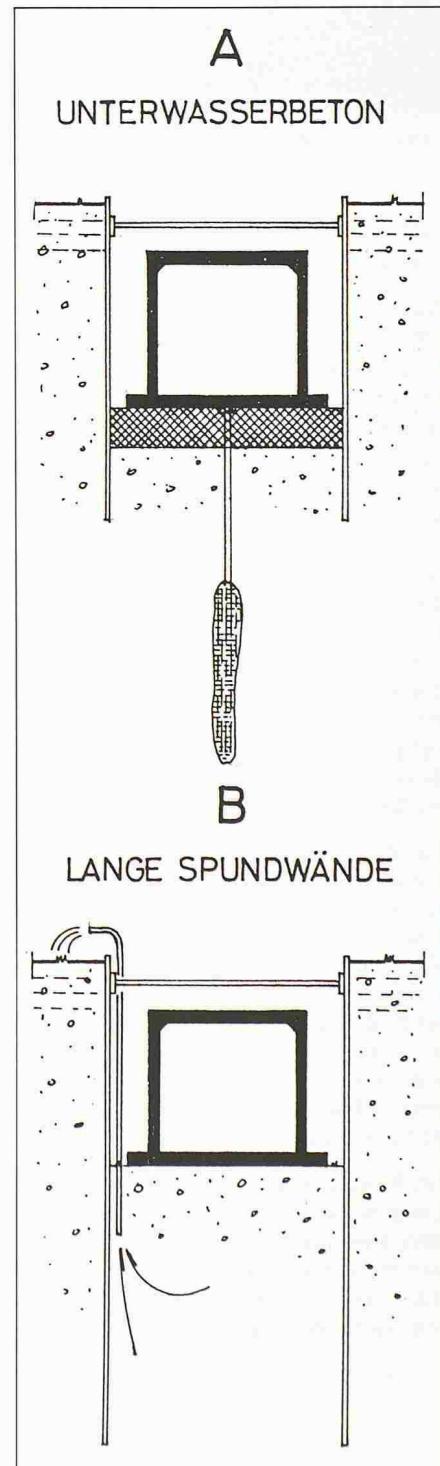
Bild 5. Mögliche Bauverfahren

Während der Untersuchungen über die Herstellung des Zulaufkanals standen schon in einer frühen Projektphase zwei Bauverfahren einander gegenüber, die sich gerade bezüglich der Auftriebssicherung im Bauzustand wesentlich unterscheiden (Bild 5):

- Nach dem Schlagen der kurzen Spundwände, die nur 2 bis 3 m unter

der Bodenplatte des Kanals eingebunden sind, wird das Erdreich unter Wasser ausgehoben und eine Schutzplatte ebenfalls unter Wasser betoniert. Diese Platte muss gegen Auftrieb mit Erdankern gesichert werden. Sie nimmt die Kräfte aus der Baugrubensohle auf und dient gleichzeitig als untere Abstützung für die Spundwände, so dass bei diesem Bauverfahren nur eine Spriesslage aus Stahlprofilen notwendig ist. In diesem Zustand kann die Baugrube leer gepumpt werden und steht für die Herstellung des Zulaufkanals bereit.

B) Es werden lange Spundwände geschlagen und das Grundwasser innerhalb mit Filterbrunnen abgesenkt. Die Länge der Spundwände wird so bestimmt, dass eine ausreichende Sicherheit gegenüber hydraulischem Grundbruch besteht. Grundsätzlich ist bei diesem Bauverfahren nur eine obere Spriesslage aus Stahlprofilen notwendig. Die seitlichen Erd- und Wasserdrücke werden im unteren Bereich mit der tiefen Einbindelänge der Spundwände selbst aufgenommen. Sowohl der Aushub als auch alle Betonarbeiten können bei diesem Bauverfahren im Trockenen ausgeführt werden.

Zur Ausführung gelangte das zweite Bauverfahren. Auf diese Weise wurde erreicht, dass erstens die Auftriebssicherung nicht auf Erdanker abgestellt werden musste, deren Tragfähigkeit aus Vorversuchen als schlecht bekannt war, dass zweitens die Grundwasserquerströmung nicht durch eine dichte Verankerungszone der Erdanker dauernd unterbunden wurde, und dass drittens das Ziehen der Spundwände nicht durch eine als Unterwasserbeton eingebrachte Schutzplatte in Frage gestellt wurde. Im Endzustand wird die Auf-

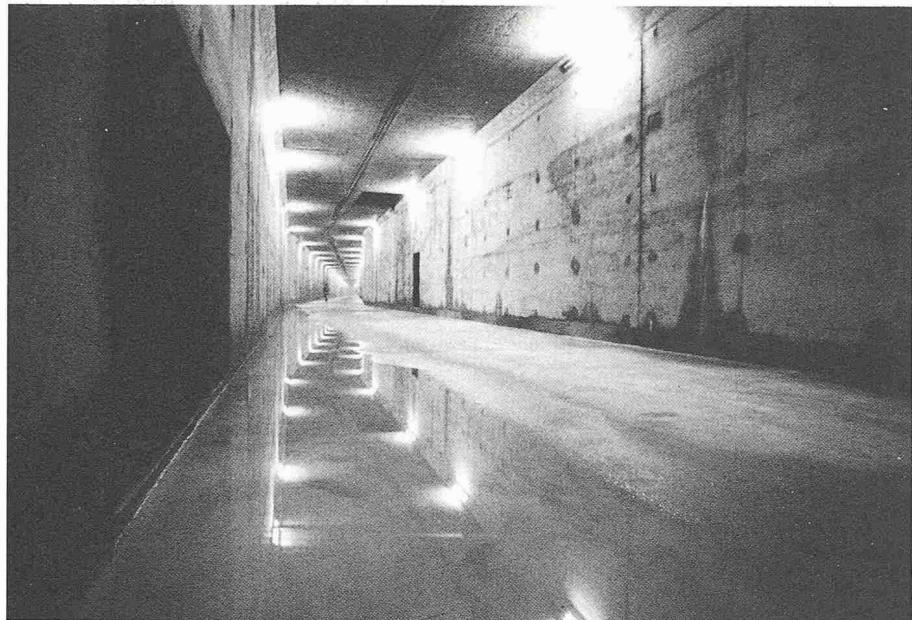
Bild 6. Innenansicht Zulaufkanal im Rohbauzustand

- Im Ganzen gesehen weist die Tragstruktur ein Verhalten auf, wie es in der Projektierungsphase vorausgesagt wurde. Dazu haben auch die bis ins Detail vorbereitete und auf die Absichten der Projektierung abgestimmte Ausführung beigetragen (Bild 6). Die hohen Anforderungen in Bezug auf die Gebrauchstauglichkeit und die dazu getroffenen Massnahmen zielen auf einen optimalen Einsatz der zur Verfügung stehenden Mittel ab. Der Erfolg konnte anlässlich der Abnahme durch die für den Gewässerschutz zuständigen Behörden gemessen werden.
