**Artikel:** Der Zulaufkanal aus Bautechnischer Sicht  
**Autor:** Lüchinger, Paul  
**DOI:** <https://doi.org/10.5169/seals-85771>

## Der Zulaufkanal aus Bau-technischer Sicht

VON PAUL LÜCHINGER,  
ZÜRICH

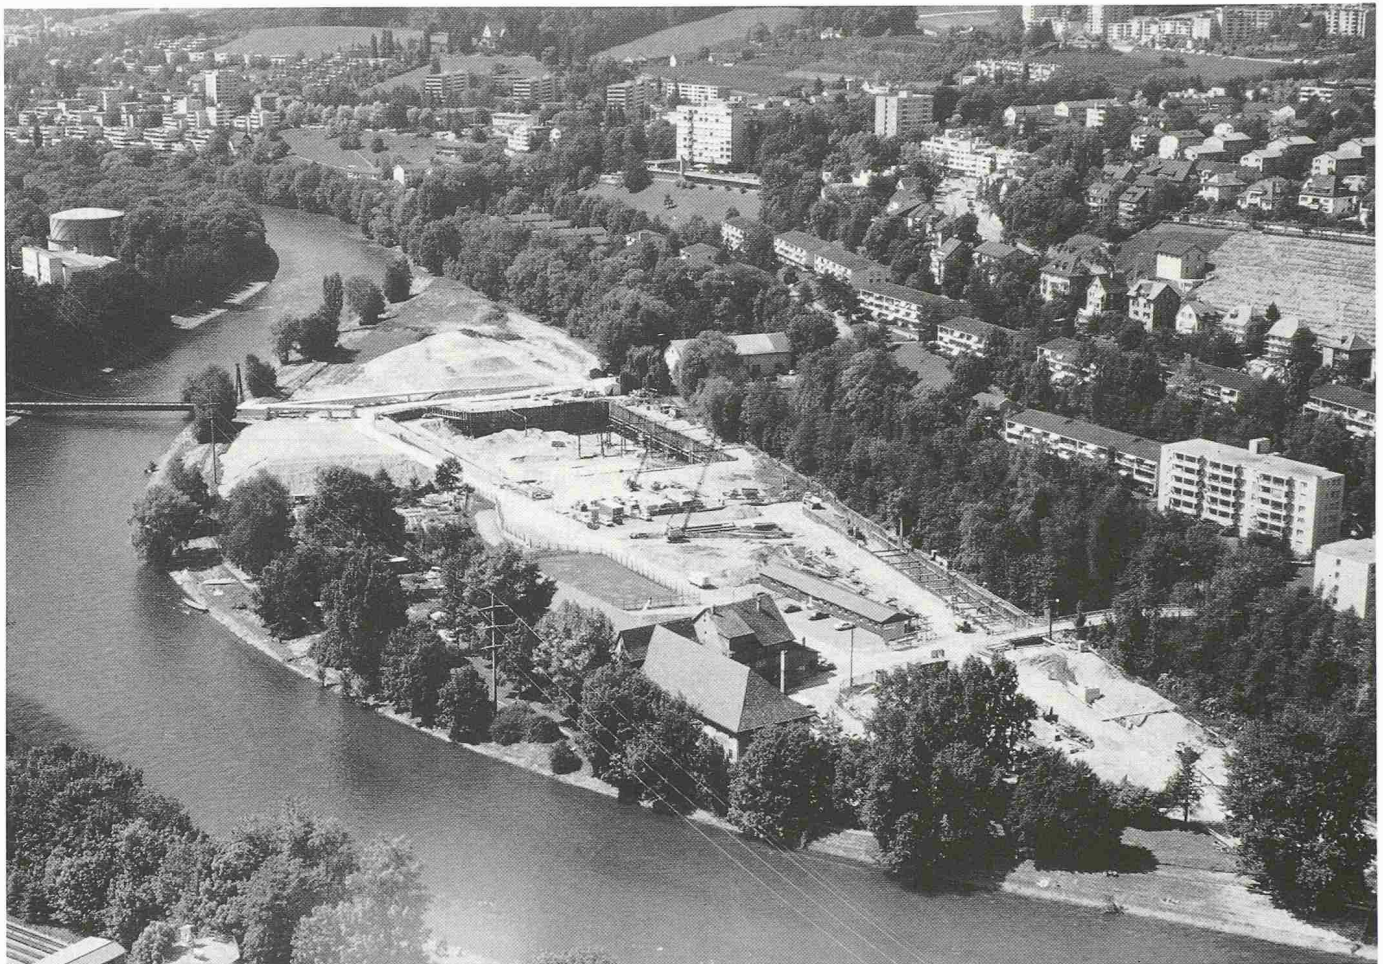
Bild 1. Zulaufkanal und Regenbecken im Bauzustand Sommer 1986

Der Zulaufkanal verläuft vom Hönggerwehr zum Regenbecken parallel zum Oberwasserkanal des Elektrizitätswerkes. Der Abstand beträgt ungefähr 14 m. Der Verlauf des Kanals ist auf Bild 1 bei offener Baugrube gut zu erkennen.
