**Artikel:** Reusshochwasser: das Unwetterhochwasser vom 24./25. August 1987 im Kanton Uri  
**Autor:** Stadelmann, Anton  
**DOI:** <https://doi.org/10.5169/seals-77124>

# Reusshochwasser

Das Unwetterhochwasser vom 24./25. August 1987  
im Kanton Uri

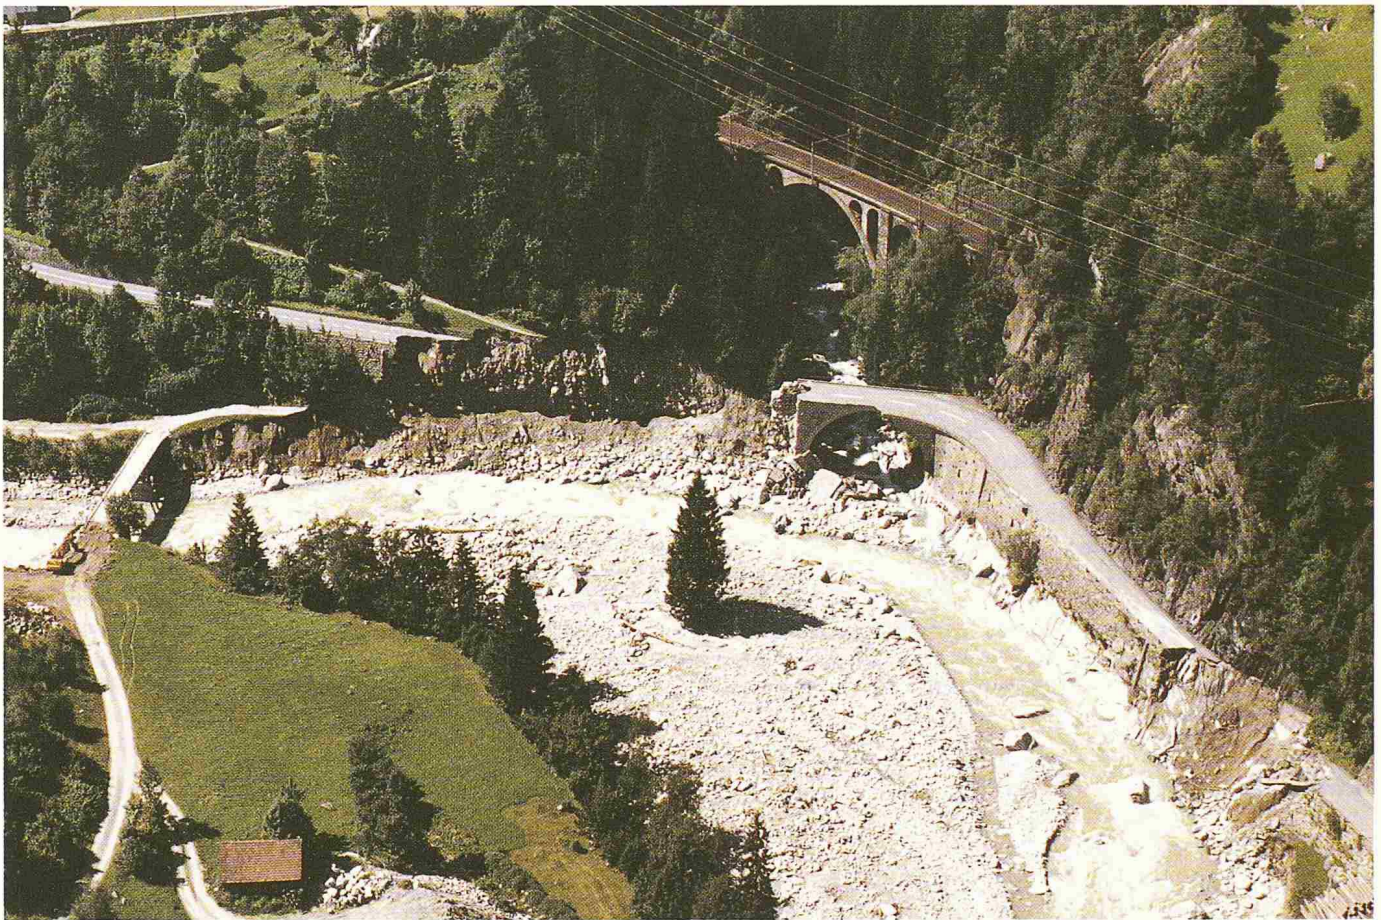
Bild 1. Zerstörte Gotthardstrasse im Bereich der Meienreussbrücke in Wassen (Foto Bauamt Uri)
