Artikel: Mauerwerksanierung als Substanzerhaltung: Umbau und
Gesamtsanierung des Altersheims Pfrundhaus, Zürich
Autor: Weber, Peter
DOI: <https://doi.org/10.5169/seals-77533>

Mauerwerksanierung als Substanzerhaltung

Umbau und Gesamtanierung des Altersheims Pfrundhaus, Zürich

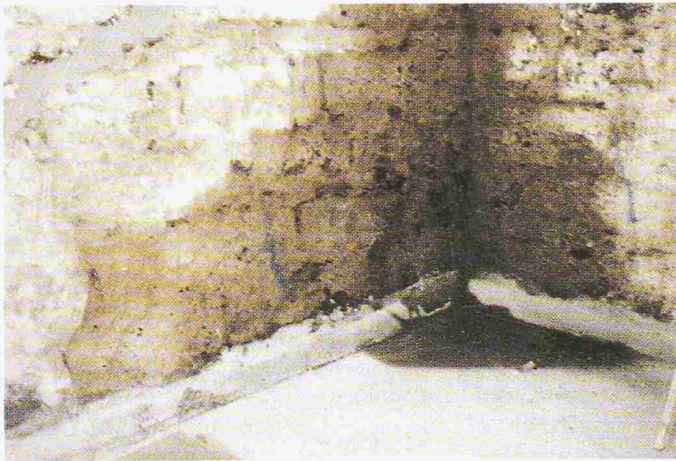
Bild 2. Mauerwerkschaden durch aufsteigende und hygroskopische Feuchtigkeit

Laboruntersuchungen der Mörtel- und Mauerwerkpartien geben Aufschluss über den Feuchtegehalt, die Sättigungsfeuchte und die hygroskopische Feuchtigkeitsaufnahme. Ein weiterer wesentlicher Faktor zur Beurteilung der Mauerwerkpartien sind die Konzentrationen von Chloriden, Sulfaten und Nitraten, der bauschädlichen Salze (Bild 2).
