Mauerwerksanierung als Substanzerhaltung

Umbau und Gesamtsanierung des Altersheims Pfrundhaus,
Zürich

VON PETER WEBER,
REGENSDORF

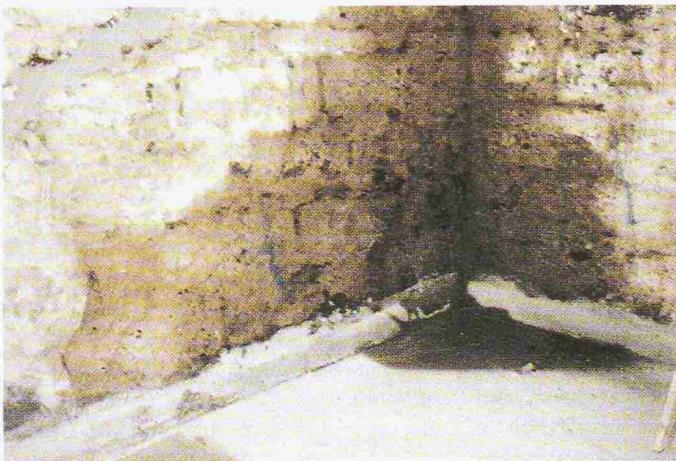
Bild 2. Mauerwerkschaden durch aufsteigende und hygro-skopische Feuchtigkeit

Laboruntersuchungen der Mörtel- und Mauerwerkpartien geben Aufschluss über den Feuchtegehalt, die Sättigungsfeuchte und die hygrokopische Feuchtigkeitsaufnahme. Ein weiterer wesentlicher Faktor zur Beurteilung der Mauerwerkpartien sind die Konzentrationen von Chloriden, Sulfaten und Nitraten, der bauschädlichen Salze (Bild 2).

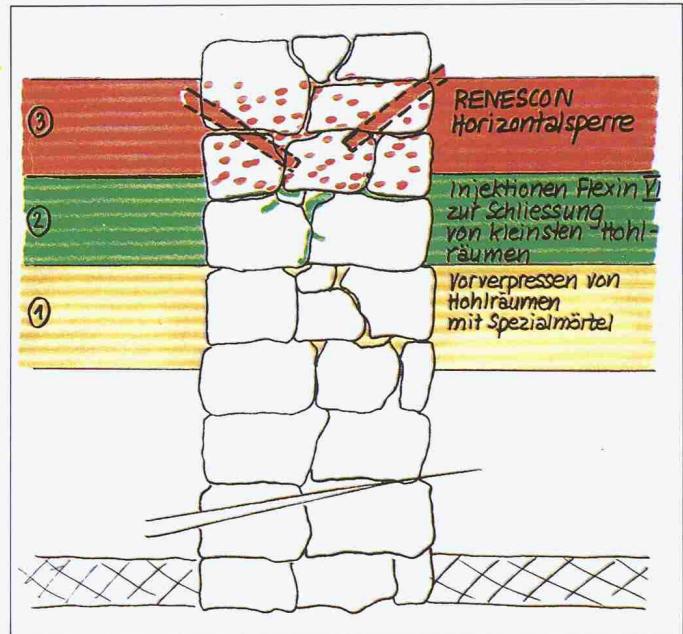
Bild 3. Dreischichtiger Injektionsaufbau für Horizontalsperre

Kernen des injizierten Mauerwerkes zeigten die Verteilung und die Wirkungsweise des Injektionsgutes. Die Horizontalsperre mit dreischichtigem Injektionsaufbau (Bild 3) brachte dabei die grösste Wirkung.

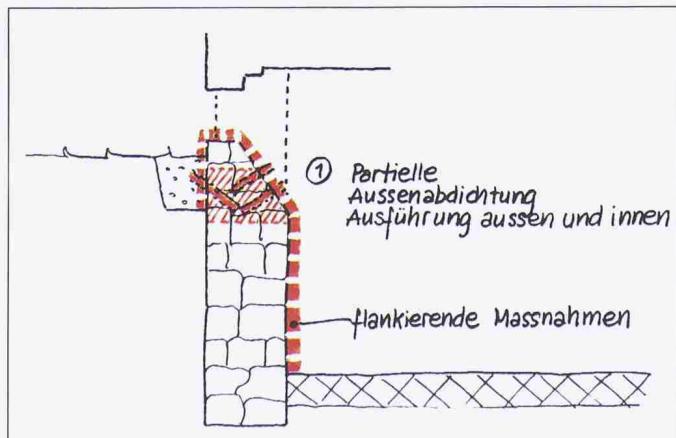
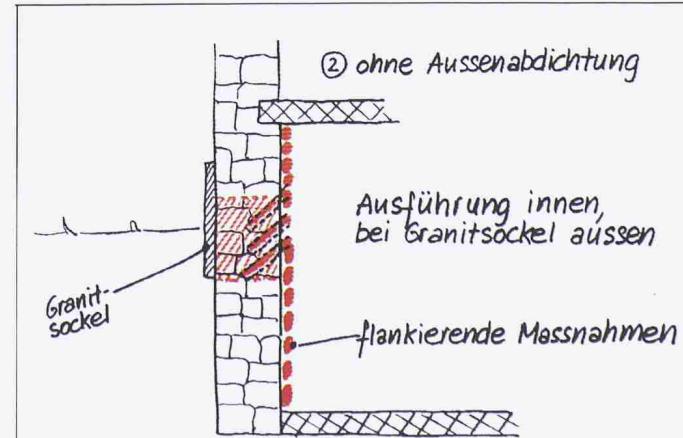
Bilder 5 und 6. Horizontalsperren für Außenwände

- Horizontalsperren gegen aufsteigende Feuchtigkeit an Außen- und Zwischenwänden (Bilder 4-6).
- Luftporen-Sanierputze
- Gewölbesanierungen (Bilder 7-9)
- Abdichtungsinjektionen gegen Wassereindringen
- Abdichten von Werkleitungseinführungen im Mauerwerk
- Abdichtungen in den Anschlussbereichen Bodenplatten/Pfeiler/Wände (Bilder 10 und 11)
- Dilatationsabdichtungen zwischen Alt- und Neubau

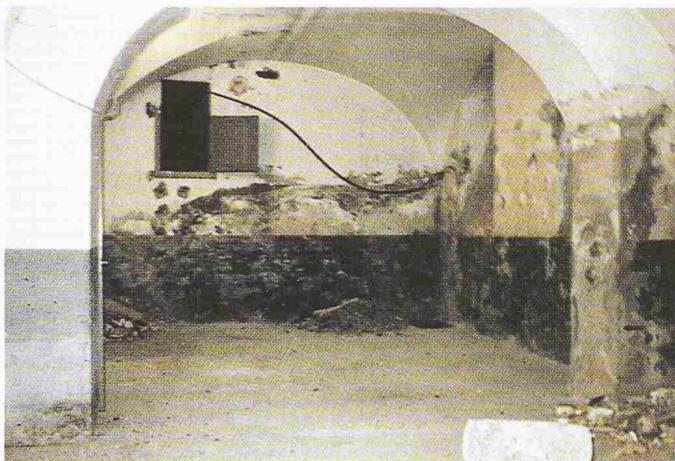
Bild 7. Mauerwerkschäden im Gewölberaum

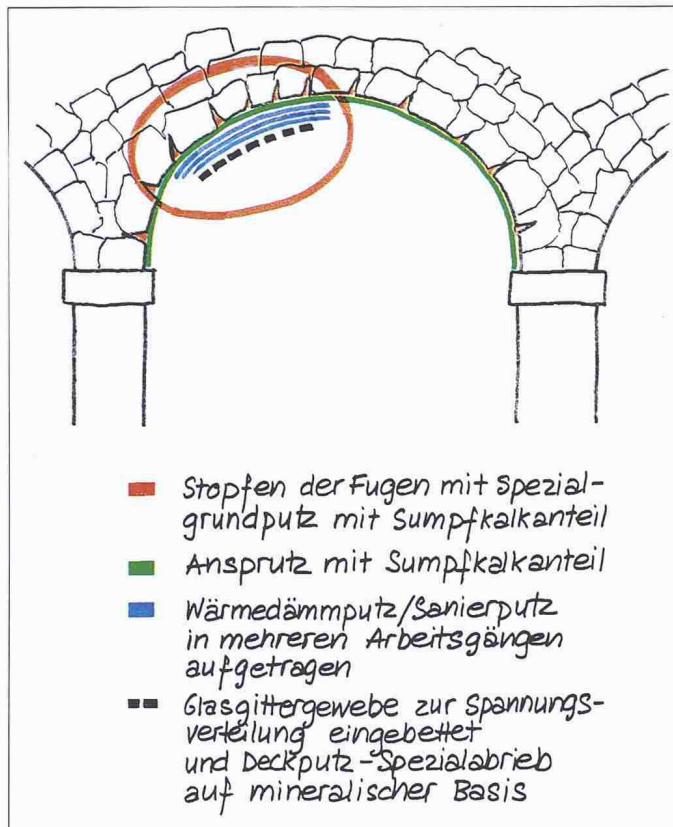
Bild 9 (links). Gewölbbesanierung

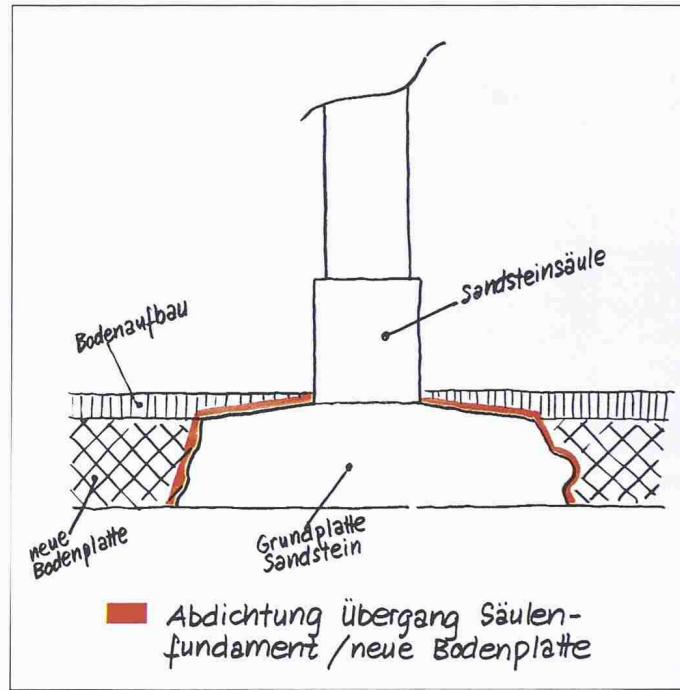
Bild 10. Abdichtungen Pfeiler

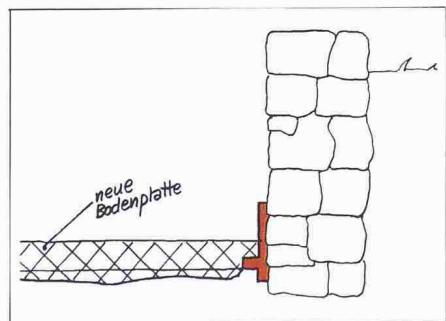
Bild 11. Abdichtungen im Anschlussbereich Bodenplatte/Wände
