**Artikel:** Mauerwerksanierung als Substanzerhaltung: Umbau und  
Gesamtsanierung des Altersheims Pfrundhaus, Zürich  
**Autor:** Weber, Peter  
**DOI:** <https://doi.org/10.5169/seals-77533>

# Mauerwerksanierung als Substanzerhaltung

Umbau und Gesamtanierung des Altersheims Pfrundhaus, Zürich

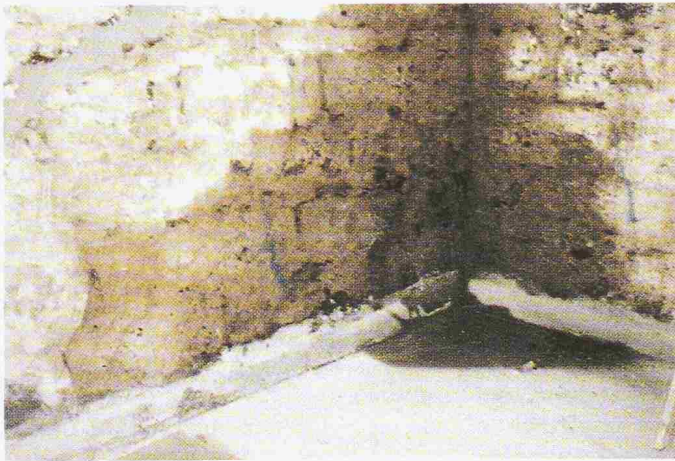
Bild 2. Mauerwerkschaden durch aufsteigende und hygroskopische Feuchtigkeit

Laboruntersuchungen der Mörtel- und Mauerwerkpartien geben Aufschluss über den Feuchtegehalt, die Sättigungsfeuchte und die hygroskopische Feuchtigkeitsaufnahme. Ein weiterer wesentlicher Faktor zur Beurteilung der Mauerwerkpartien sind die Konzentrationen von Chloriden, Sulfaten und Nitraten, der bauschädlichen Salze (Bild 2).

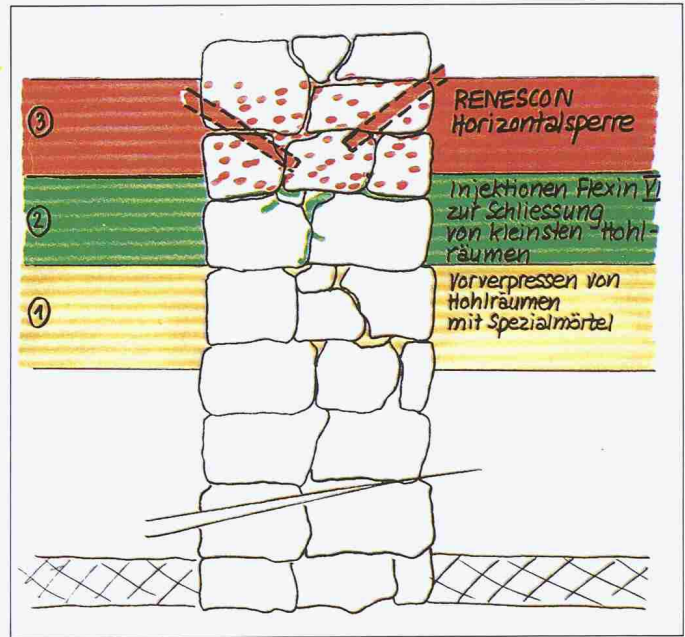
Bild 3. Dreischichtiger Injektionsaufbau für Horizontalsperre

Kernen des injizierten Mauerwerkes zeigten die Verteilung und die Wirkungsweise des Injektionsgutes. Die Horizontalsperre mit dreischichtigem Injektionsaufbau (Bild 3) brachte dabei die grösste Wirkung.

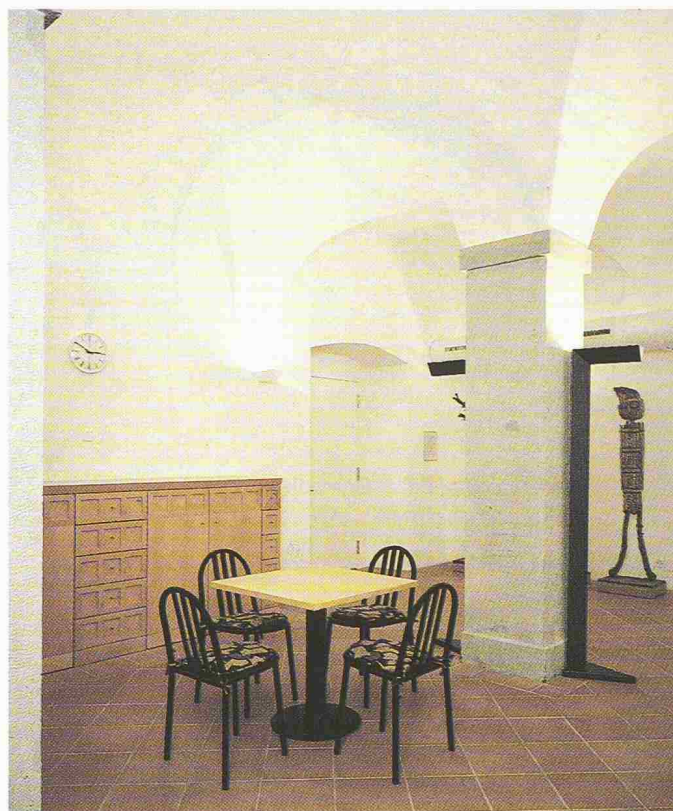
Bild 8. Im ehemaligen feuchten Kellergewölbe entstand ein stimmungsvoller Aufenthaltsraum für das Personal
